Asbestinventarisatetest

Drie Eikenstraat 503, 2650 Edegem

Attestnummer : 20240503-000251.000

Uitgegeven op : 03.05.2024

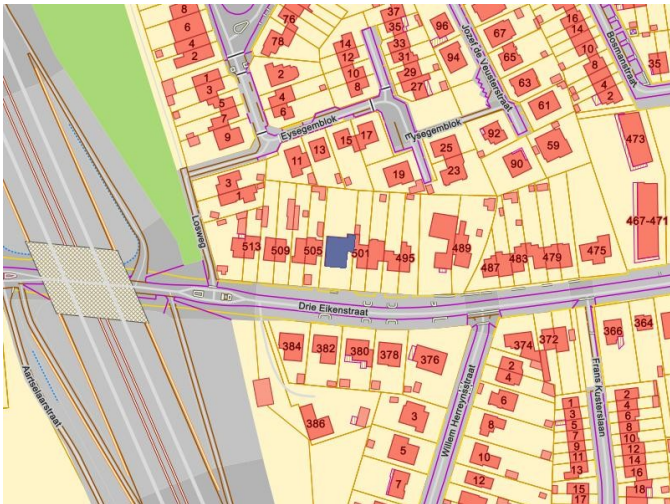
Zone 1: Hoofdgebouw

- 1** **Asbestmateriaal**
- 0 Beperking
- 0 Uitsluiting
- 1** **Roerend goed**
- 0 Puin, steenslag, (water)bodem
- 6** **Advies**
- 4** **Geen asbest**

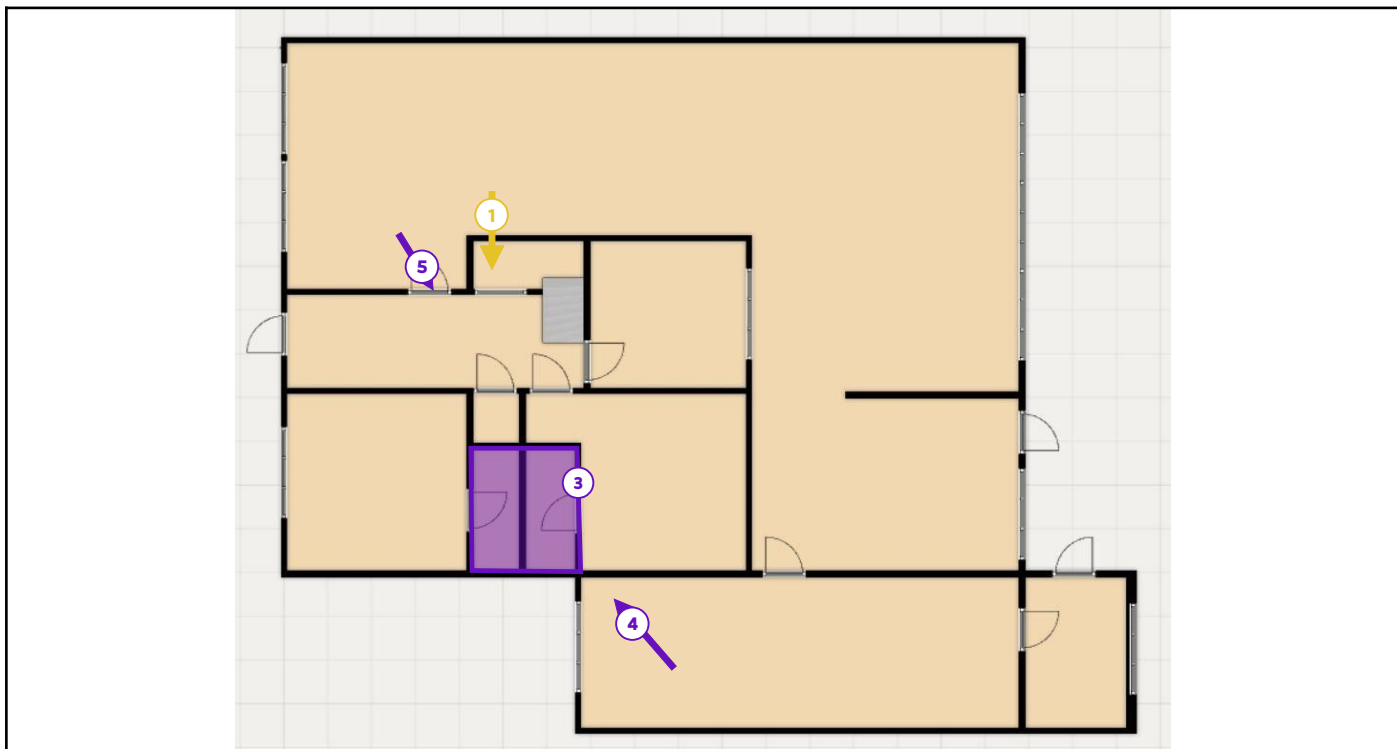
Plan 1.1: Gelijkvloers

Beschrijving	Type	Actie
1. Buis waterleiding	Asbestmateriaal	Zorgvuldig beheren
3. Badkamers	Advies	-
4. Verwarming	Advies	-
5. Dorpels	Advies	-

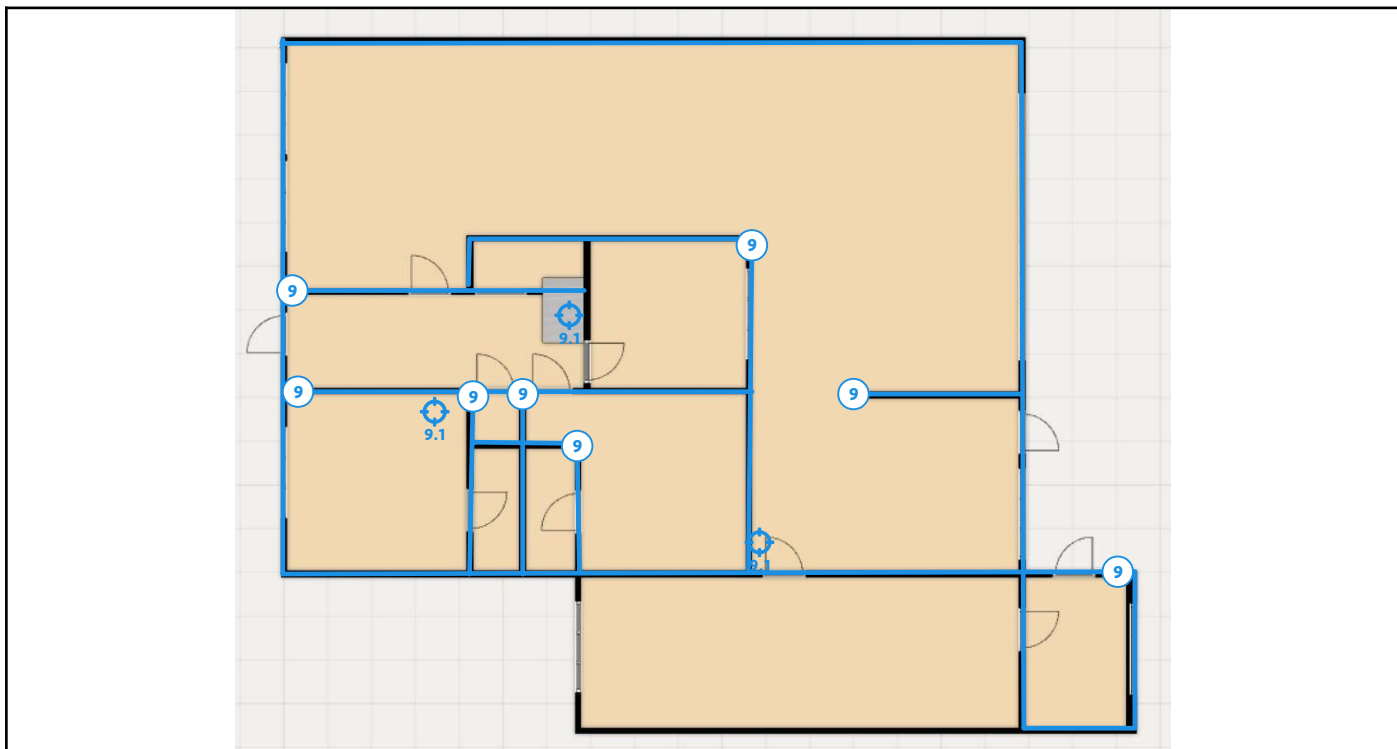
Plan 1.2: Gelijkvloers - Pleister Muur

Beschrijving	Type	Actie
9. Pleister Muur	Geen asbest	-
9.1 Code: mm1	Mengmonster	-

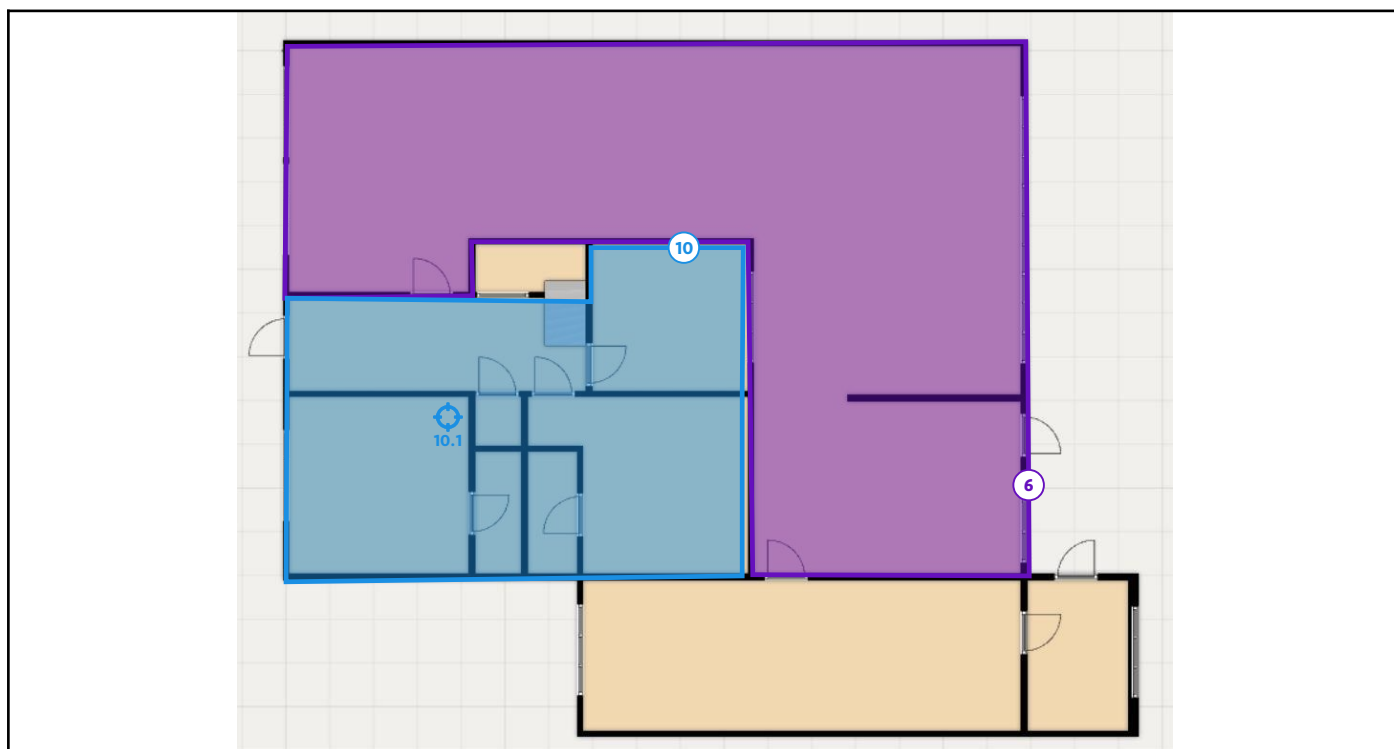
Plan 1.3: Gelijkvloers - Pleister Plafond

Beschrijving	Type	Actie
6. Plafond Woonkamer & keuken	Advies	-
10. Pleister plafond	Geen asbest	-
10.1 Code: mm2	Puntmonster	-

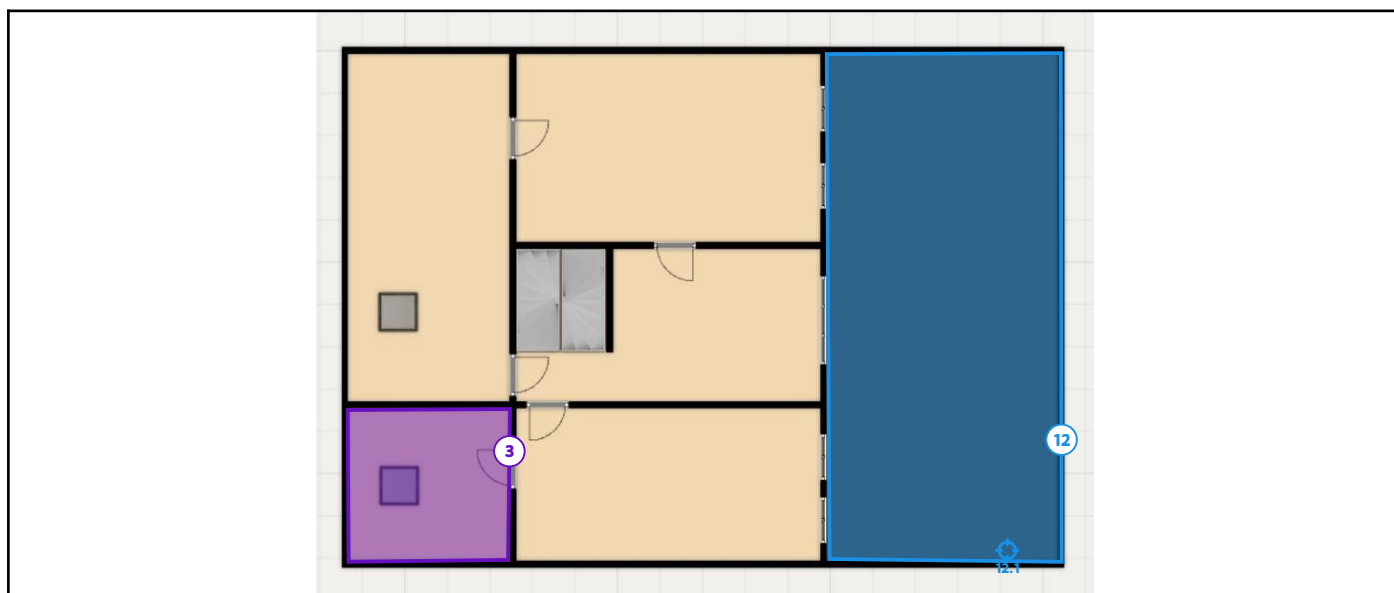
Plan 1.4: Eerste Verdieping

Beschrijving	Type	Actie
3. Badkamers	Advies	-
12. Roofing	Geen asbest	-
12.1 Code: mm4	Puntmonster	-

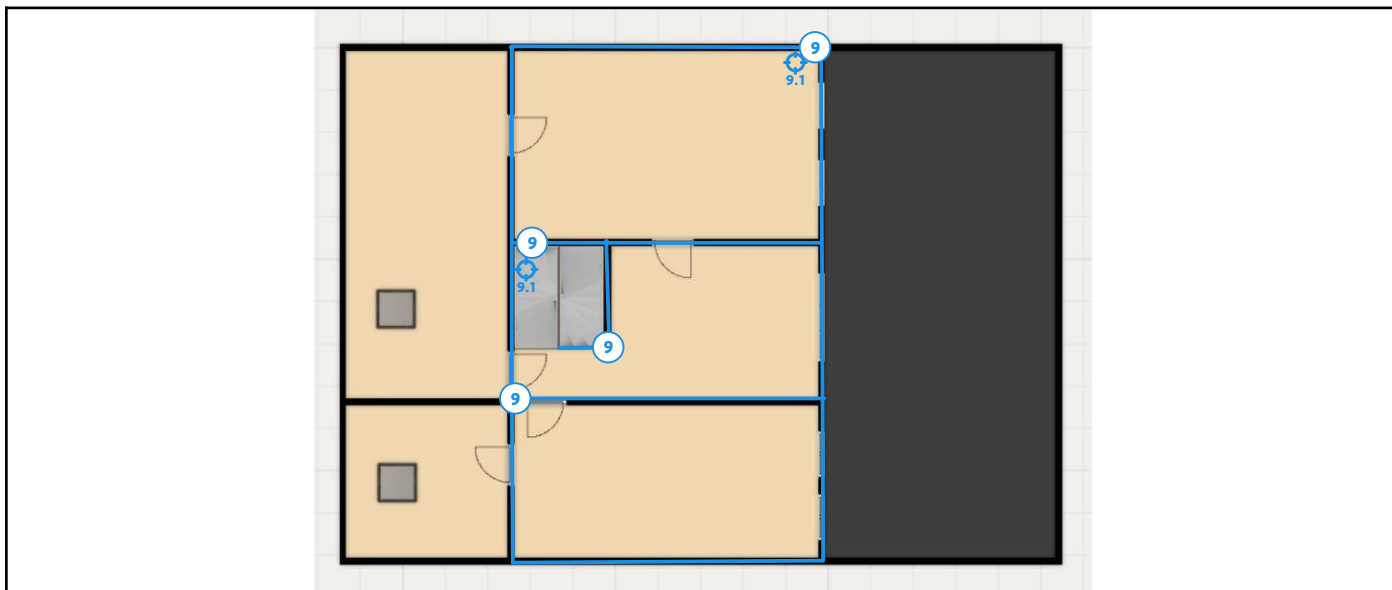
Plan 1.5: Eerste Verdieping - Pleister Muur

Beschrijving	Type	Actie
9. Pleister Muur	Geen asbest	-
9.1 Code: mm1	Mengmonster	-

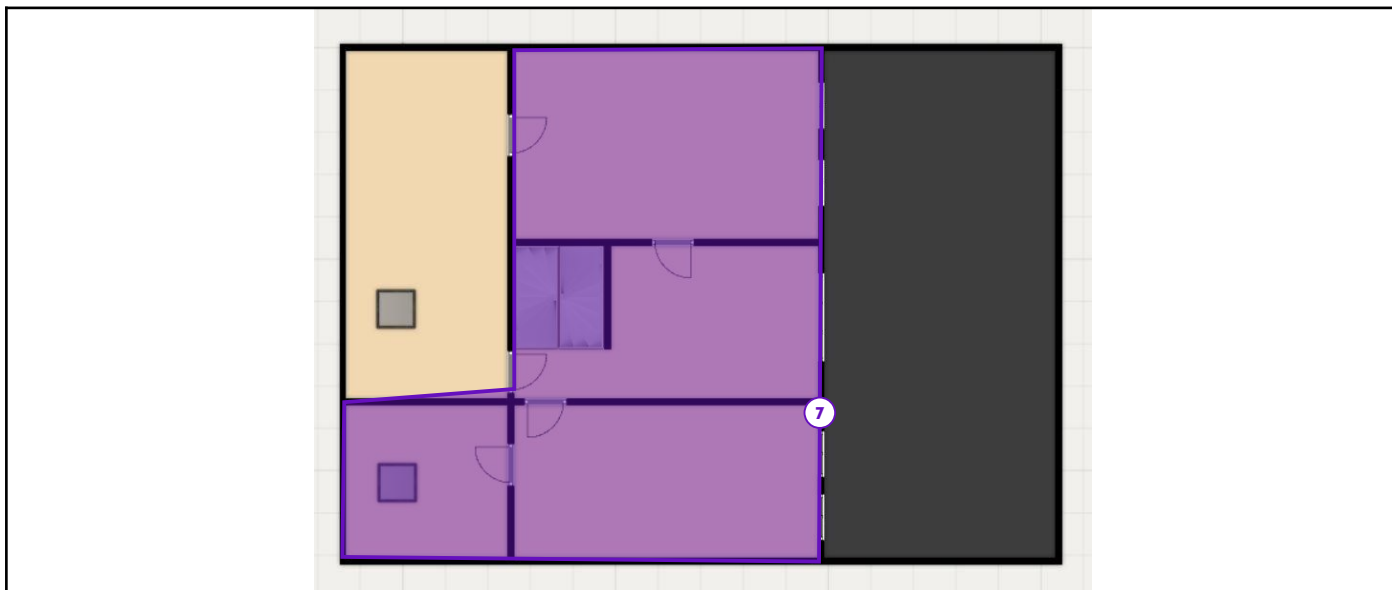
Plan 1.6: Eerste Verdieping - Pleister Plafond

Beschrijving	Type	Actie
7. Plafond Eerste verdieping	Advies	-

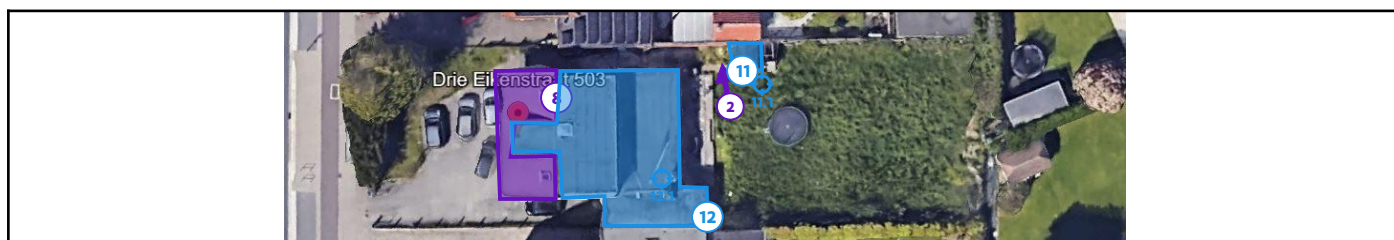
Plan 1.7: Dak

Beschrijving	Type	Actie
2. Bloembak	Roerend goed	-
8. Onderdak	Advies	-
11. Roofing Tuinhuis	Geen asbest	-
11.1 Code: mm3	Puntmonster	-
12. Roofing	Geen asbest	-
12.1 Code: mm4	Puntmonster	-

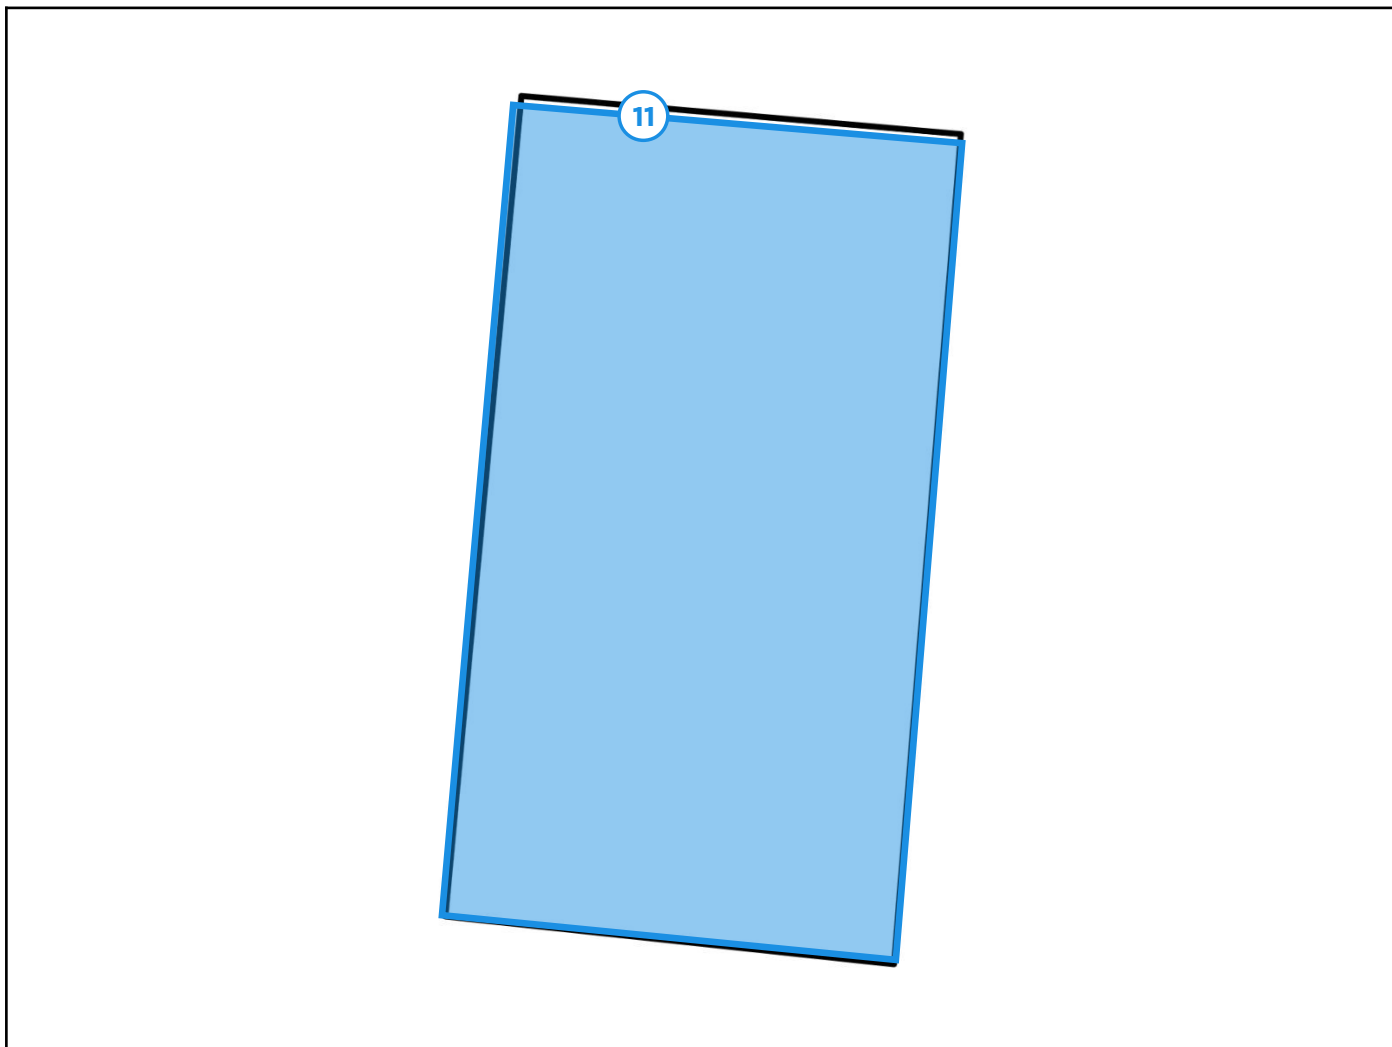
Plan 2.1: Constructie plan

Beschrijving	Type	Actie
11. Roofing Tuinhuis	Geen asbest	-
