Asbestinventarisatietest

Noordstraat 142, 9961 Assenede

Attestnummer : 20260421-000027.000

Zone 1: Woning

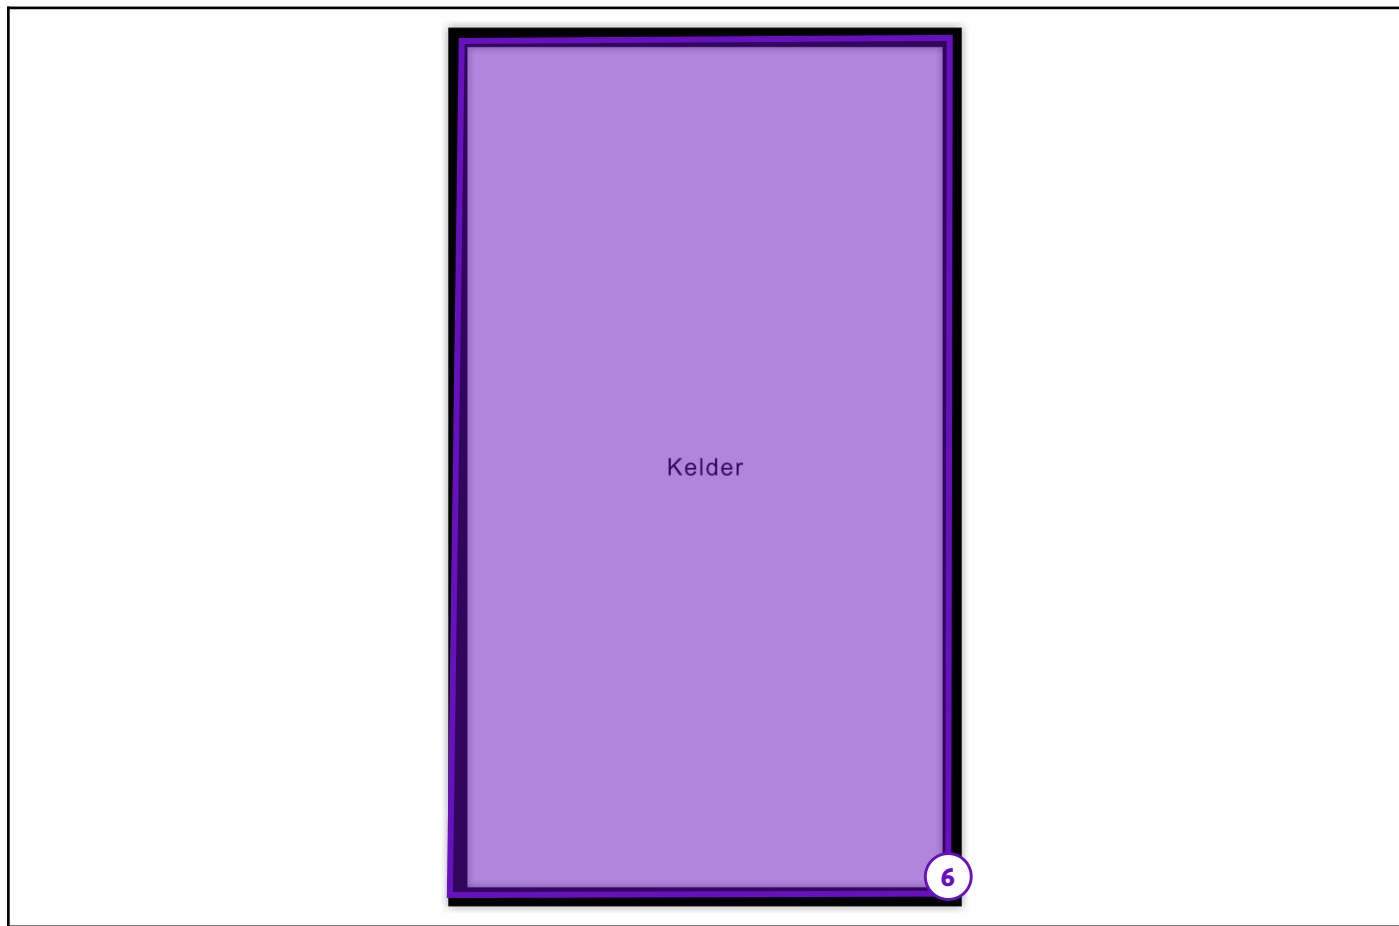
Plan 1.1: Grondplan kelder

Beschrijving	Type	Actie
6. AD-Kelder-Onderzocht	Advies	-

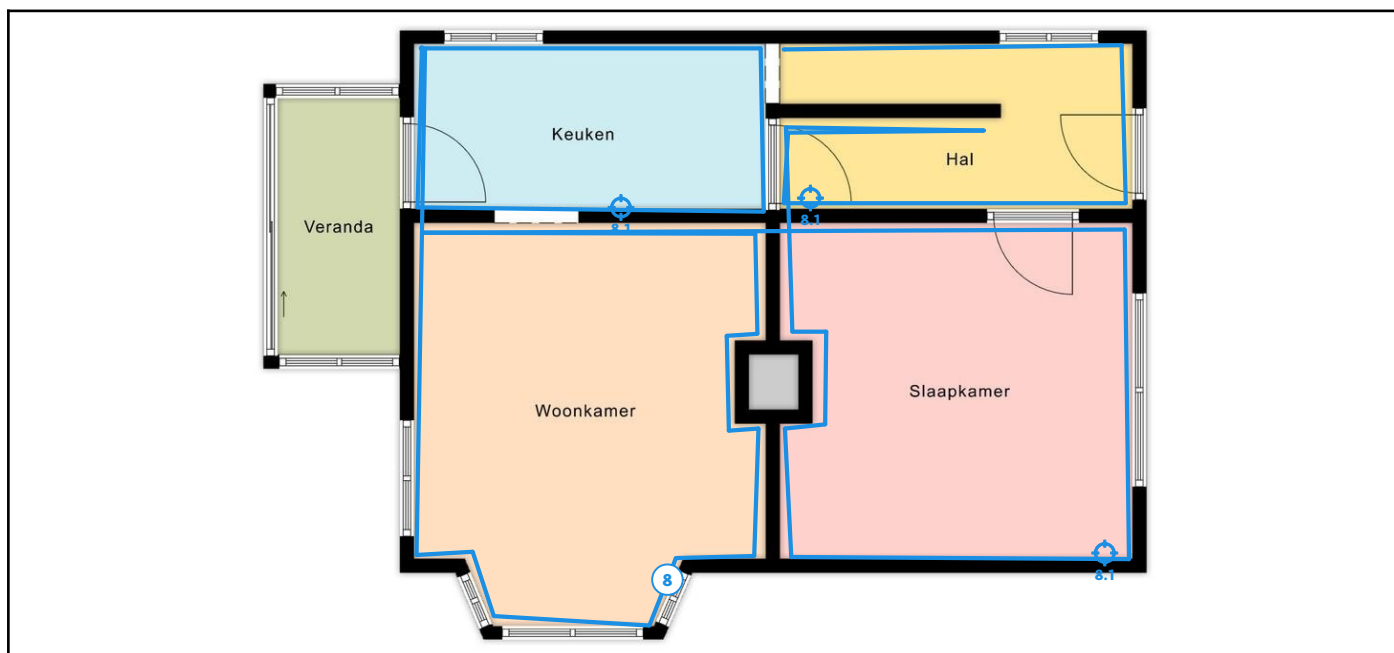
Plan 1.5: Grondplan gelijkvloers muren

Beschrijving	Type	Actie
8. BR-Muur-Pleisterwerk woning-M	Geen asbest	-
8.1 Code: MM01	Mengmonster	-

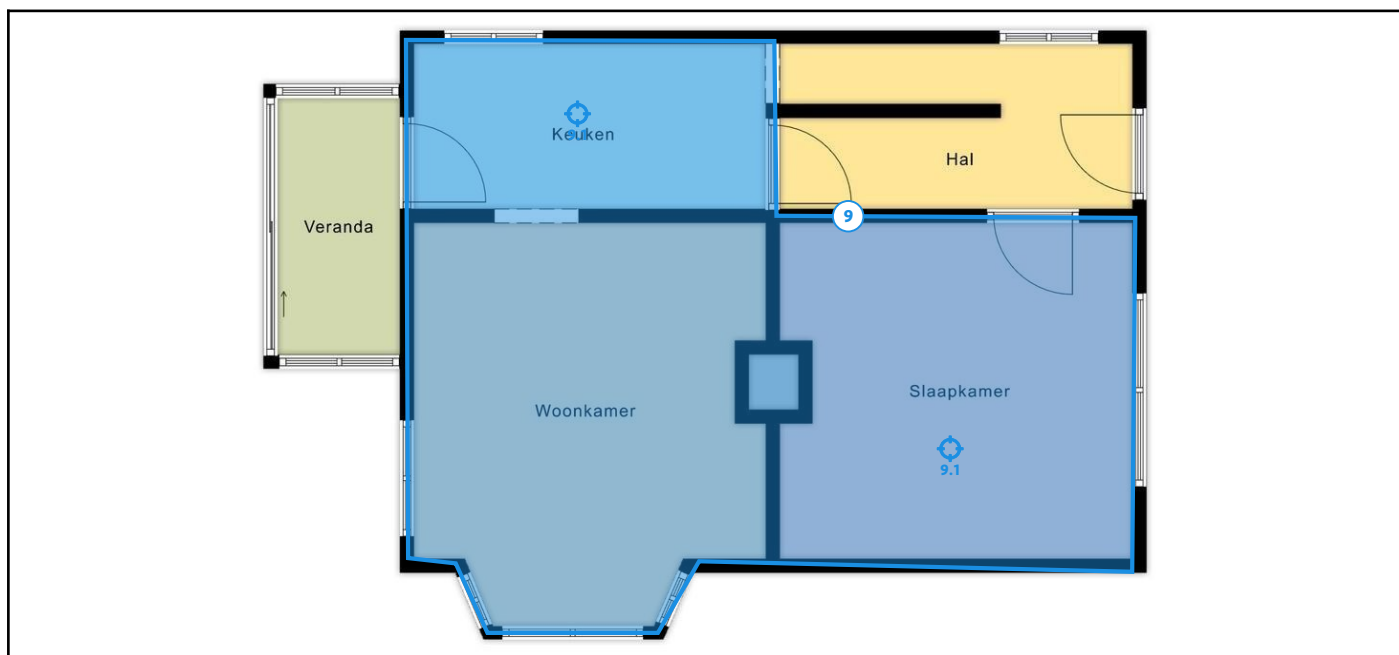
Plan 1.6: Grondplan gelijkvloers plafonds

Beschrijving	Type	Actie
9. BR-Pleisterwerk plafond woning-M	Geen asbest	-
9.1 Code: MM02	Mengmonster	-

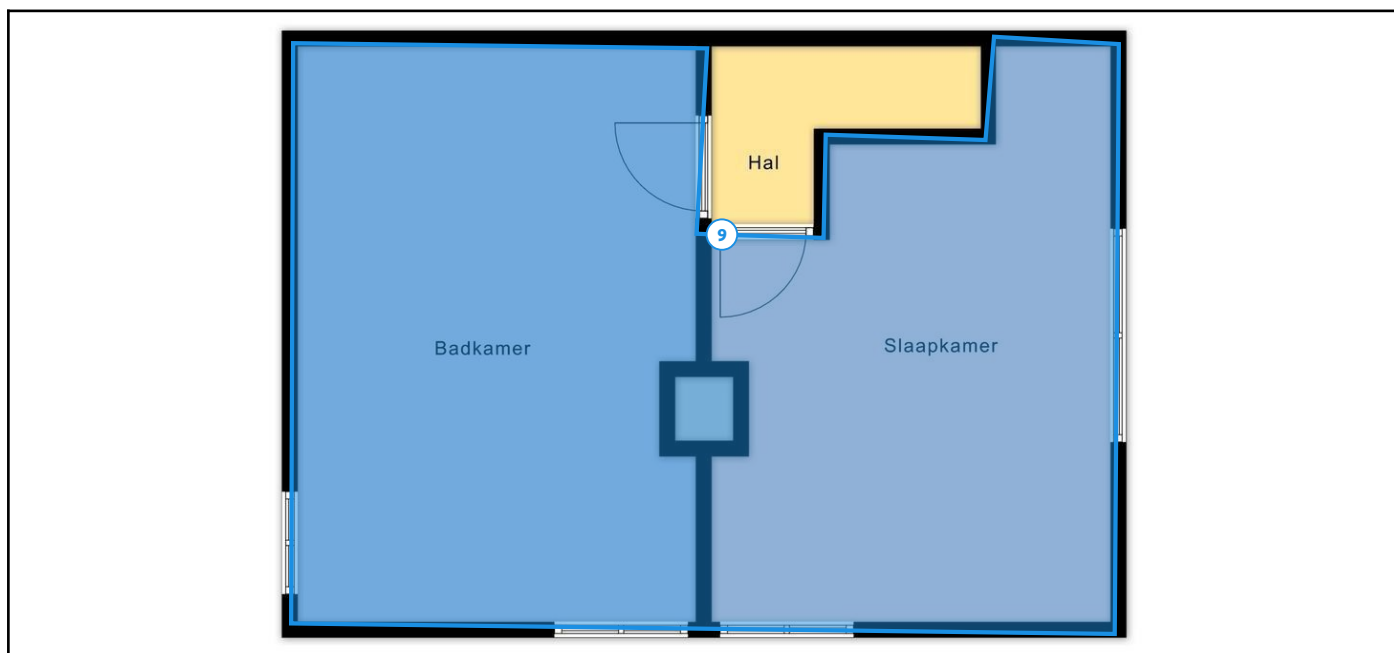
Plan 1.8: Grondplan verdieping plafonds

Beschrijving	Type	Actie
9. BR-Pleisterwerk plafond woning-M	Geen asbest	-

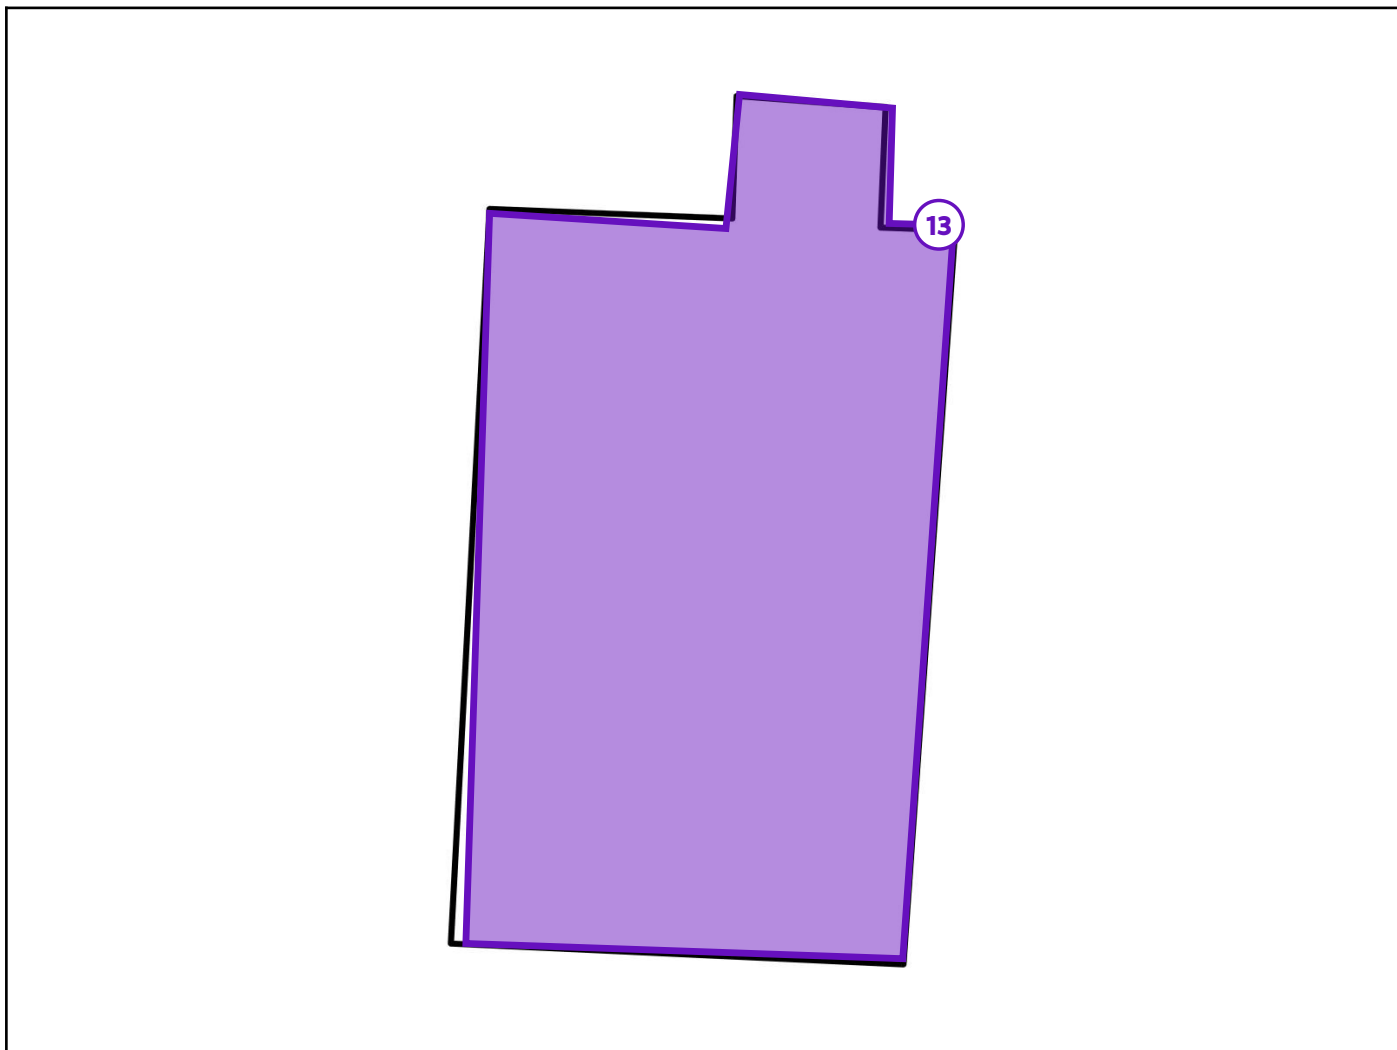
Plan 2.1: Tuinberging plan

Beschrijving	Type	Actie
13. AD-Metalen Platen Tuinberging en garage	Overige ruimte of materiaal	-

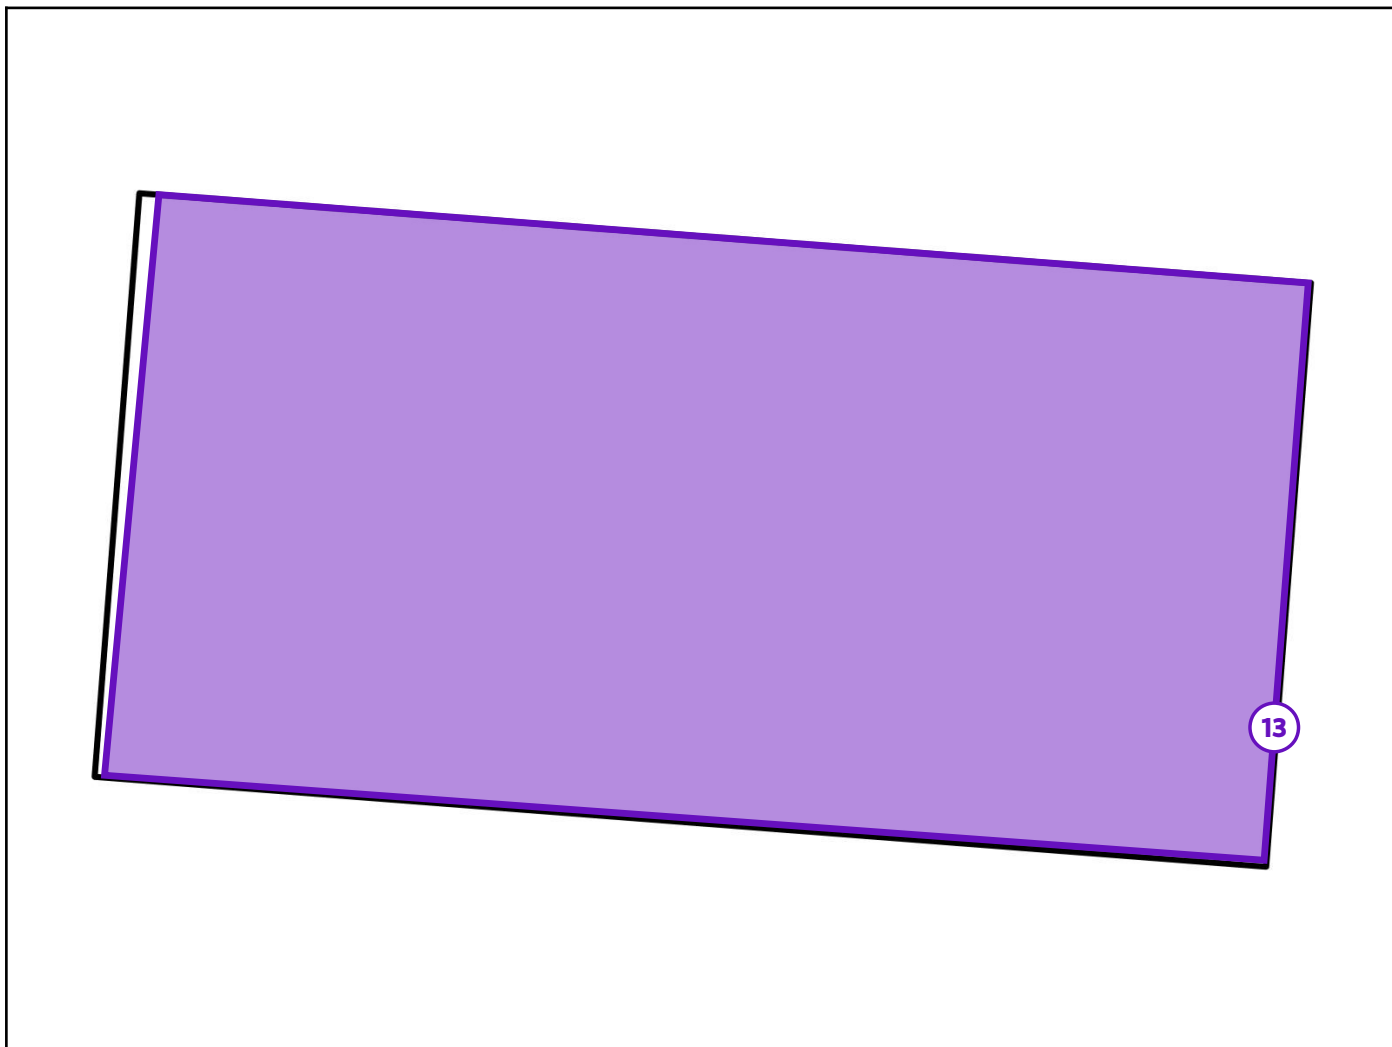
Plan 3.1: Garage plan

Beschrijving	Type	Actie
13. AD-Metalen Platen Tuinberging en garage	Overige ruimte of materiaal	-

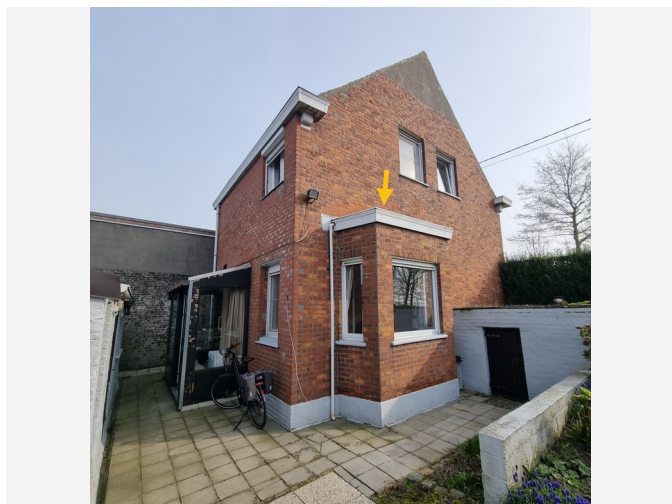
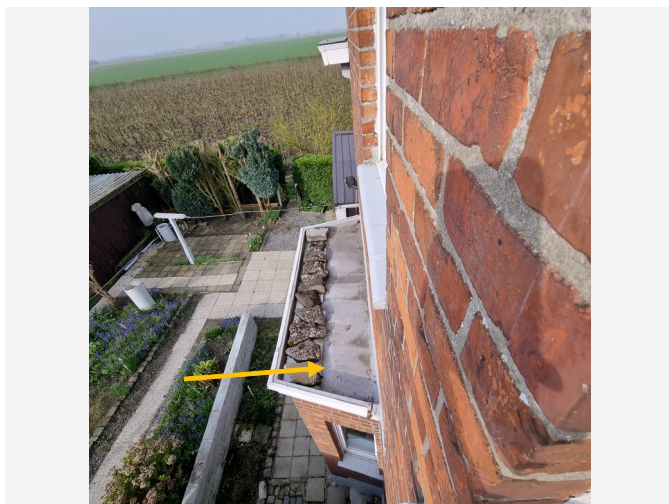
Beschrijving	Notitie	Terug te vinden op plannen
Fiche 10: AD-Metalen dakbedekking platdak uitsprong Links leefruimte	Metalen dakbedekking platdak uitsprong Links leefruimte aanwezig. Deze materialen zijn niet verdacht.	-
Fiche 11: AD-Rookgaskanaal-Inox	Er is rookgaskanaal aanwezig in inox. Dit is geen verdacht materiaal.	Plan 1.4: Grondplan dak
Fiche 12: AD-Dakbedekking dakpannen Woning	Op het hellend dak van de woning zijn er dakpannen aanwezig.	-
Fiche 13: AD-Metalen Platen Tuinberging en garage	Bij de bijgebouwen garage en tuinberging zijn er metalen platen aanwezig. Deze materialen zijn niet verdacht.	Plan 2.1: Tuinberging plan Plan 3.1: Garage plan
