# Asbestinventarisatetest

Gelaagstraat 4, 9150 Beveren-Kruibeke-Zwijndrecht

Attestnummer : 20250129-000307.000

Uitgegeven op : 29.01.2025

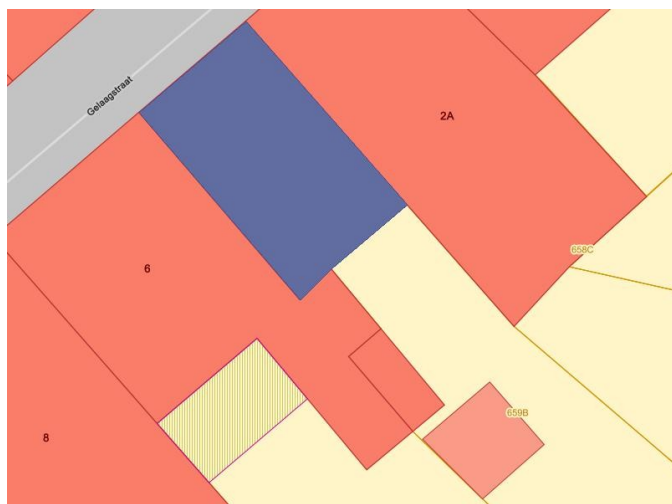
## Zone 1: Woning

- 3 Asbestmaterialen**
- 0 Beperkingen
- 0 Uitsluitingen
- 0 Roerende goederen
- 0 Puin, steenslag, (water)bodem
- 1 Advies**
- 1 Geen asbest**

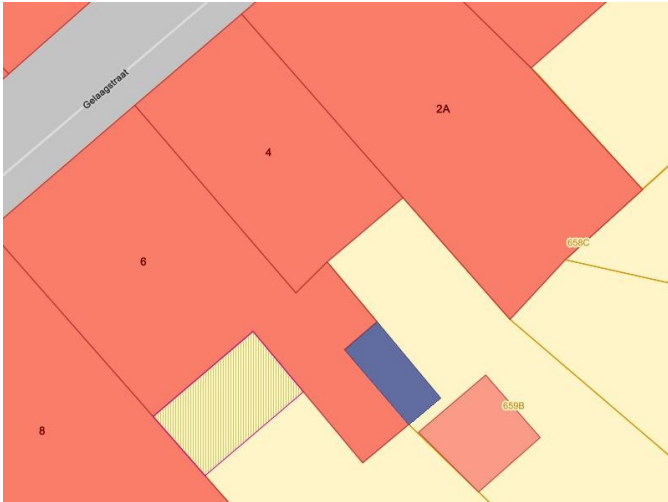
## Zone 2: CV

- 1 Asbestmateriaal**
- 0 Beperkingen
- 0 Uitsluitingen
- 0 Roerende goederen
- 0 Puin, steenslag, (water)bodem
- 1 Advies**
- 0 Geen asbest

Beschrijving	Type	Actie
4. Roofing	Asbestmateriaal	Zorgvuldig beheren
5. CV-installatie	Advies	-

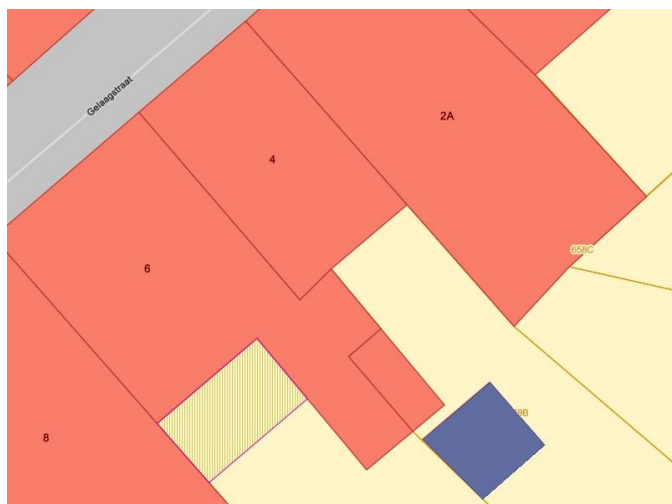
## Zone 3: Tuinhuis

- 0 Asbestmaterialen
- 0 Beperkingen
- 0 Uitsluitingen
- 0 Roerende goederen
- 0 Puin, steenslag, (water)bodem
- 0 Adviezen
- 0 Geen asbest
