Asbestinventarisatetest

Bristolhof 24, 2400 Mol

Attestnummer : 20260307-000154.002

Uitgegeven op : 08.04.2026

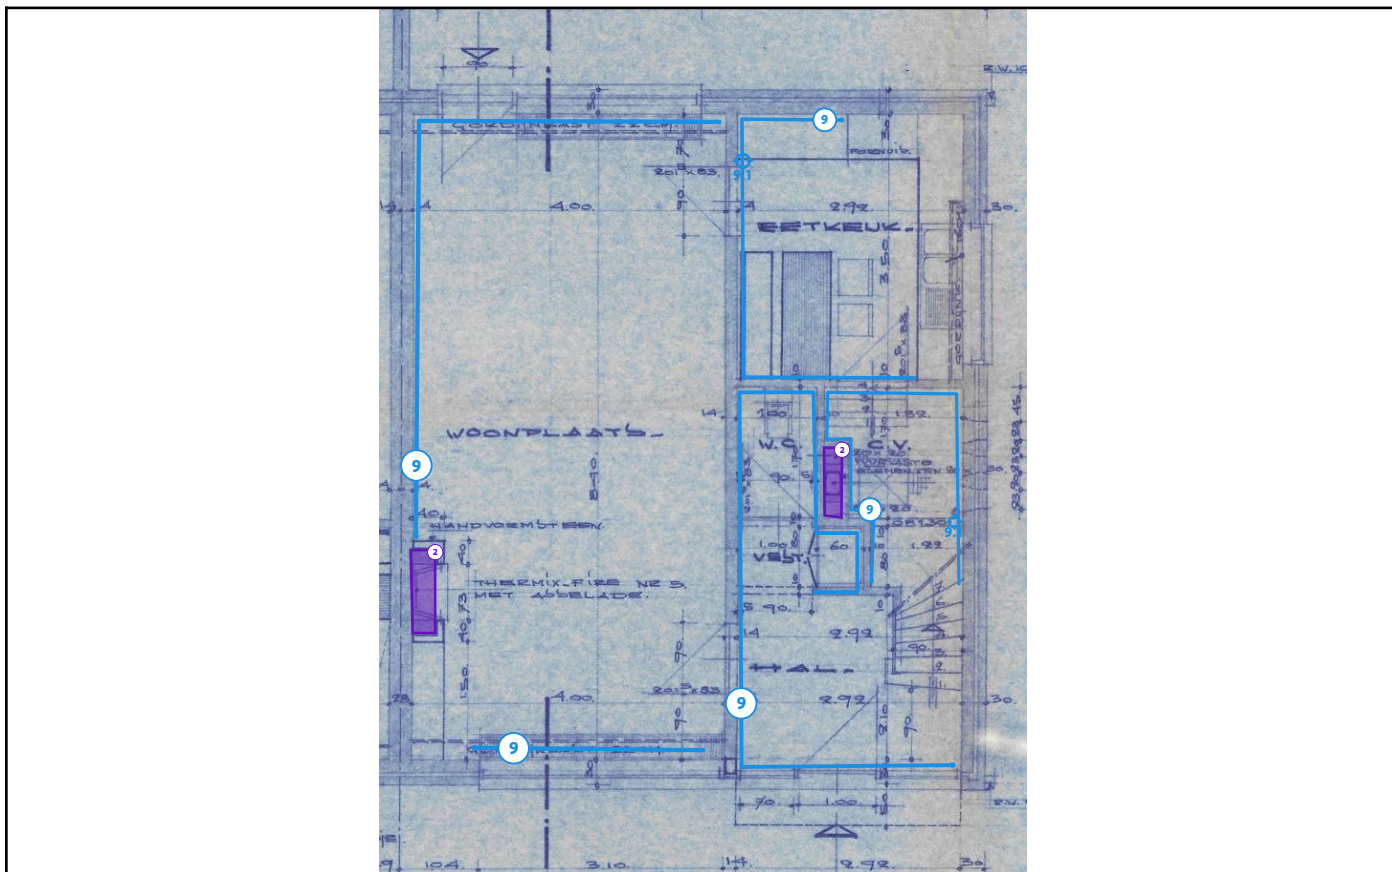
Plan 1.1: Plan woning gelijkvloers 1

Beschrijving	Type	Actie
2. Boven en binnenzijde schouw - rookgaskanaal	Beperking	-
9. Pleisterwerk wanden	Geen asbest	-
9.1 Code: M0.1	Mengmonster	-

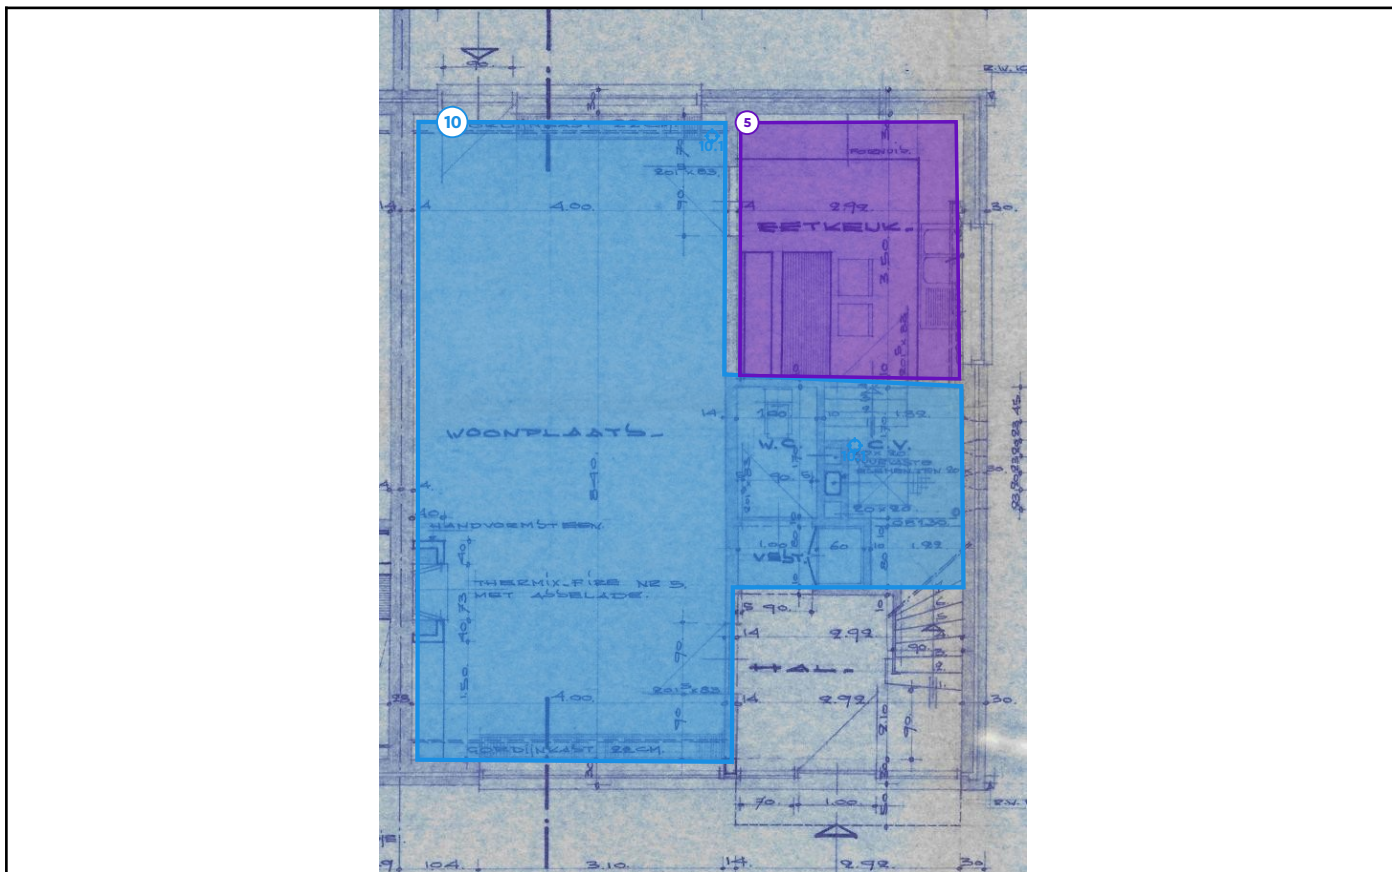
Plan 1.2: Plan woning gelijkvloers 2

Beschrijving	Type	Actie
5. Vals plafond keuken - niet asbestverdacht	Advies	-
10. Pleisterwerk plafond	Geen asbest	-
10.1 Code: M0.2	Mengmonster	-

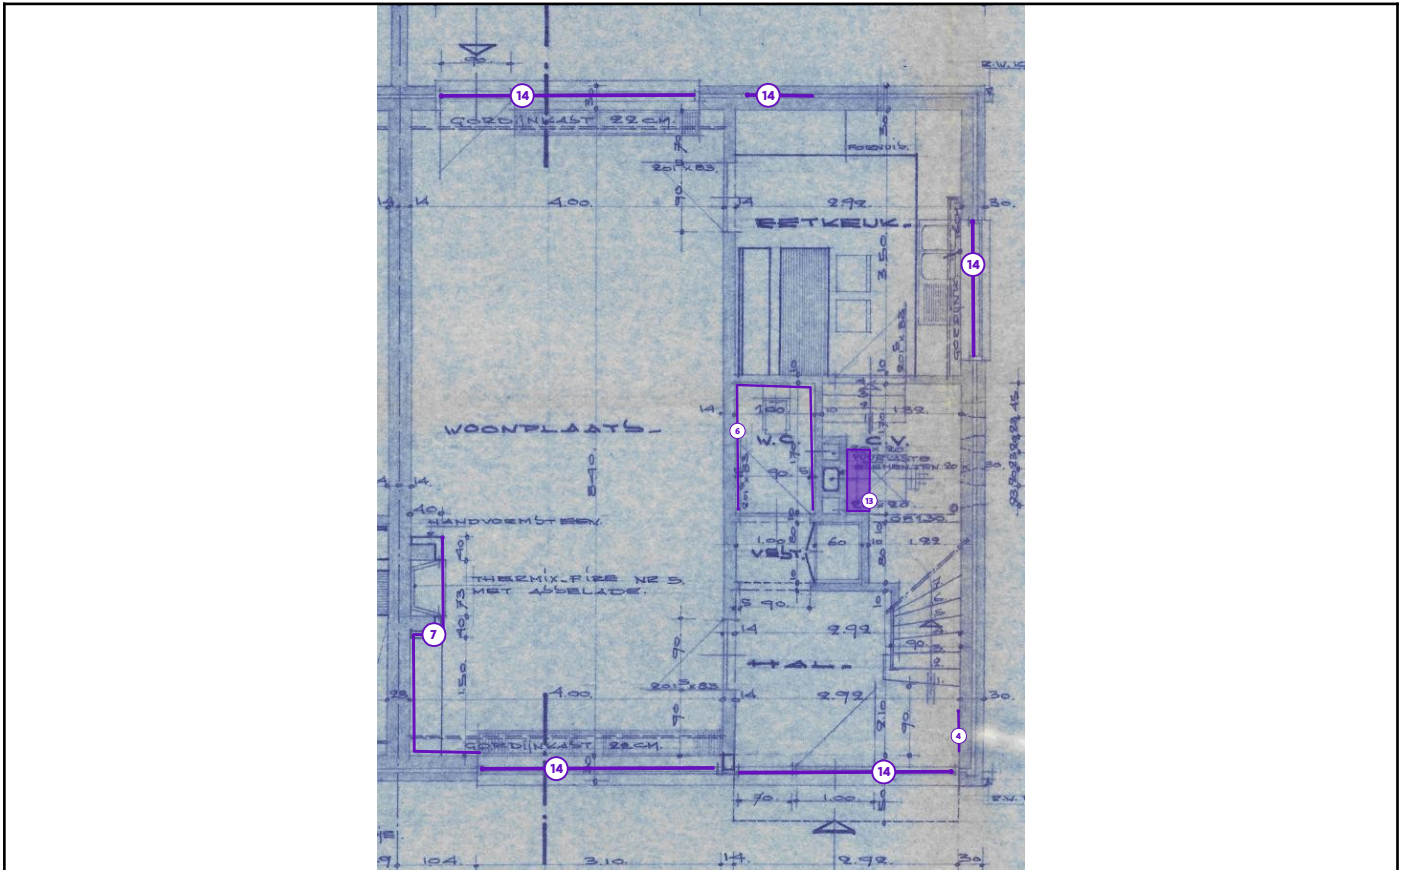
Plan 1.3: Plan woning gelijkvloers 3

Beschrijving	Type	Actie
4. Elektrischekast - niet verdacht	Advies	-
6. Wandtegels badkamer en toilet - niet asbestverdacht	Advies	-
7. Wandbeplating gang en living - niet asbestverdacht	Advies	-
13. Stookolieketel - niet asbestverdacht - bouwjaar 2006	Overige ruimte of materiaal	-
14. Mastiek ramen over de hele woning/garage niet asbestverdacht	Overige ruimte of materiaal	-

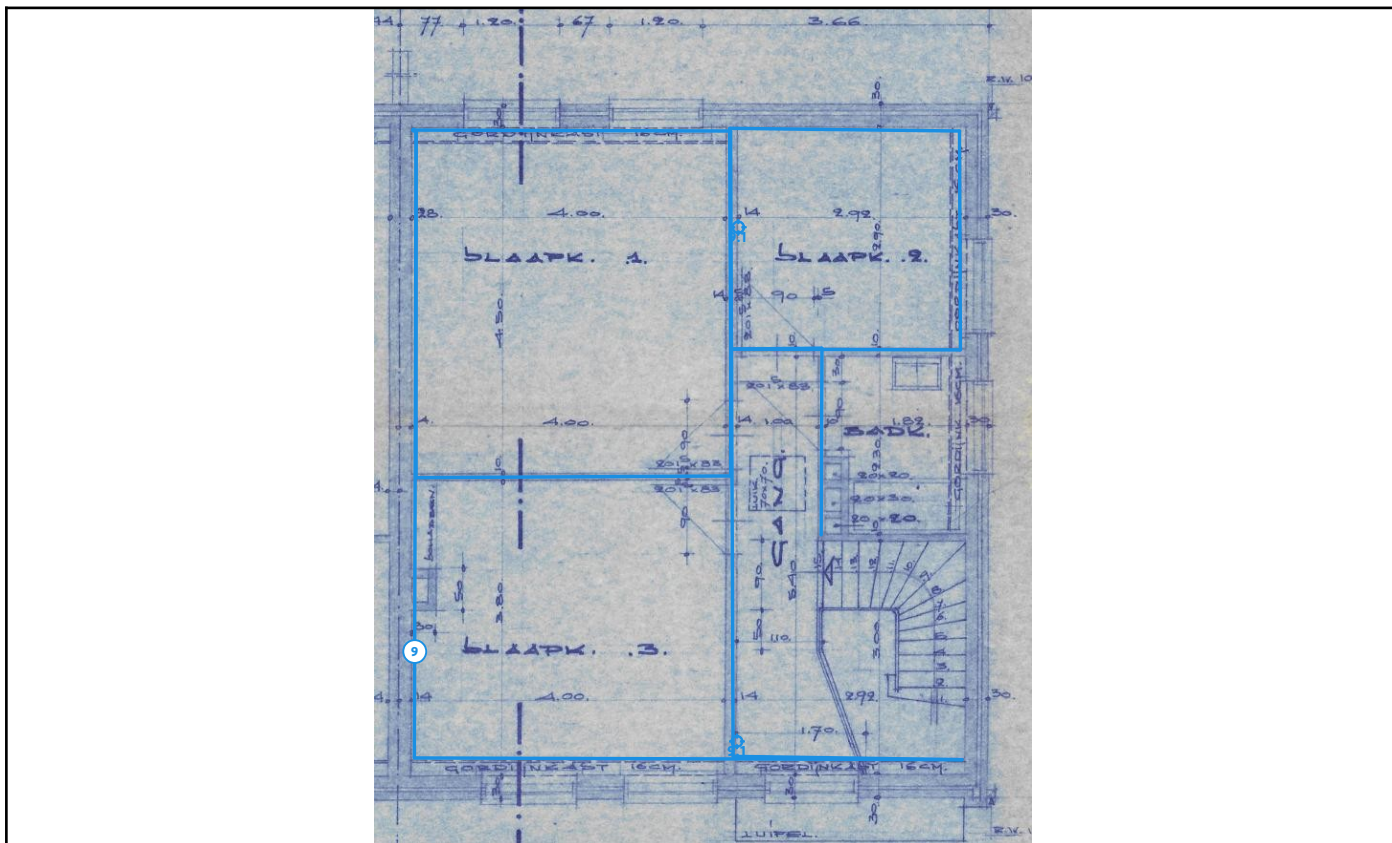
Plan 1.4: Plan woning eerste verdieping 1

Beschrijving	Type	Actie
9. Pleisterwerk wanden	Geen asbest	-
9.1 Code: M0.1	Mengmonster	-

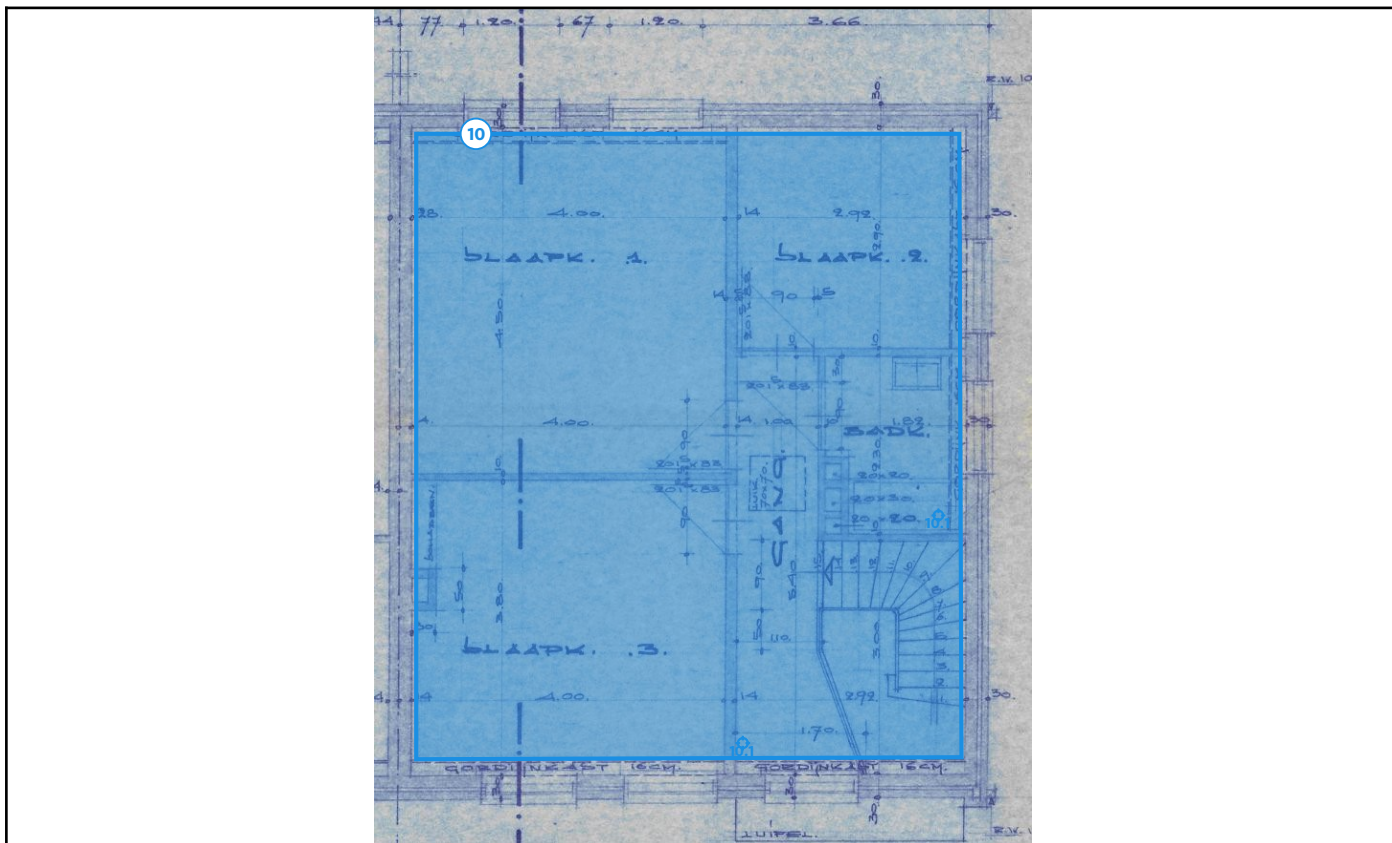
Plan 1.5: Plan woning eerste verdieping 2

Beschrijving	Type	Actie
10. Pleisterwerk plafond	Geen asbest	-
10.1 Code: M0.2	Mengmonster	-

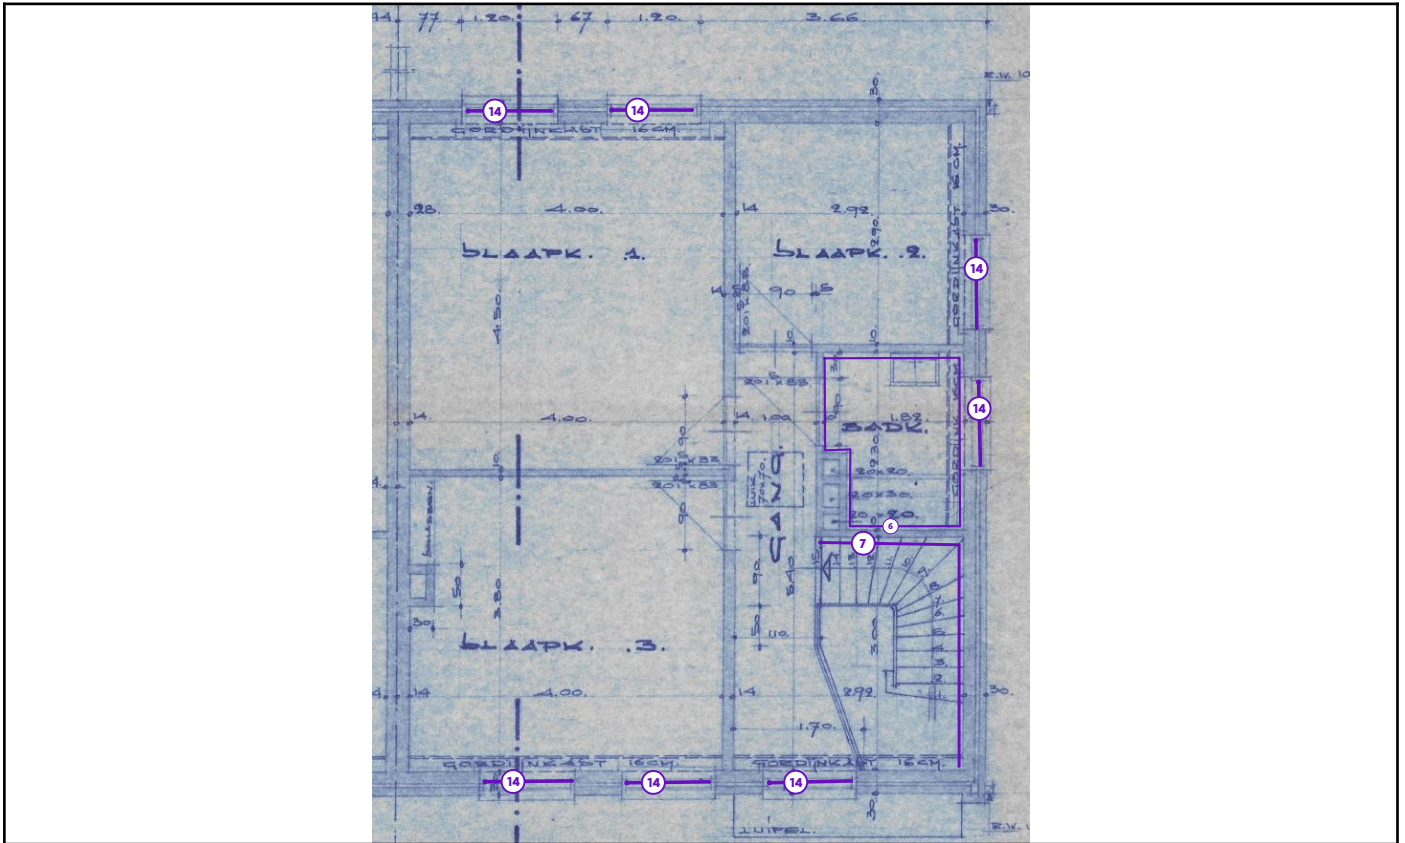
Plan 1.6: Plan woning eerste verdieping 3

Beschrijving	Type	Actie
6. Wandtegels badkamer en toilet - niet asbestverdacht	Advies	-
7. Wandbeplating gang en living - niet asbestverdacht	Advies	-
14. Mastiek ramen over de hele woning/garage niet asbestverdacht	Overige ruimte of materiaal	-

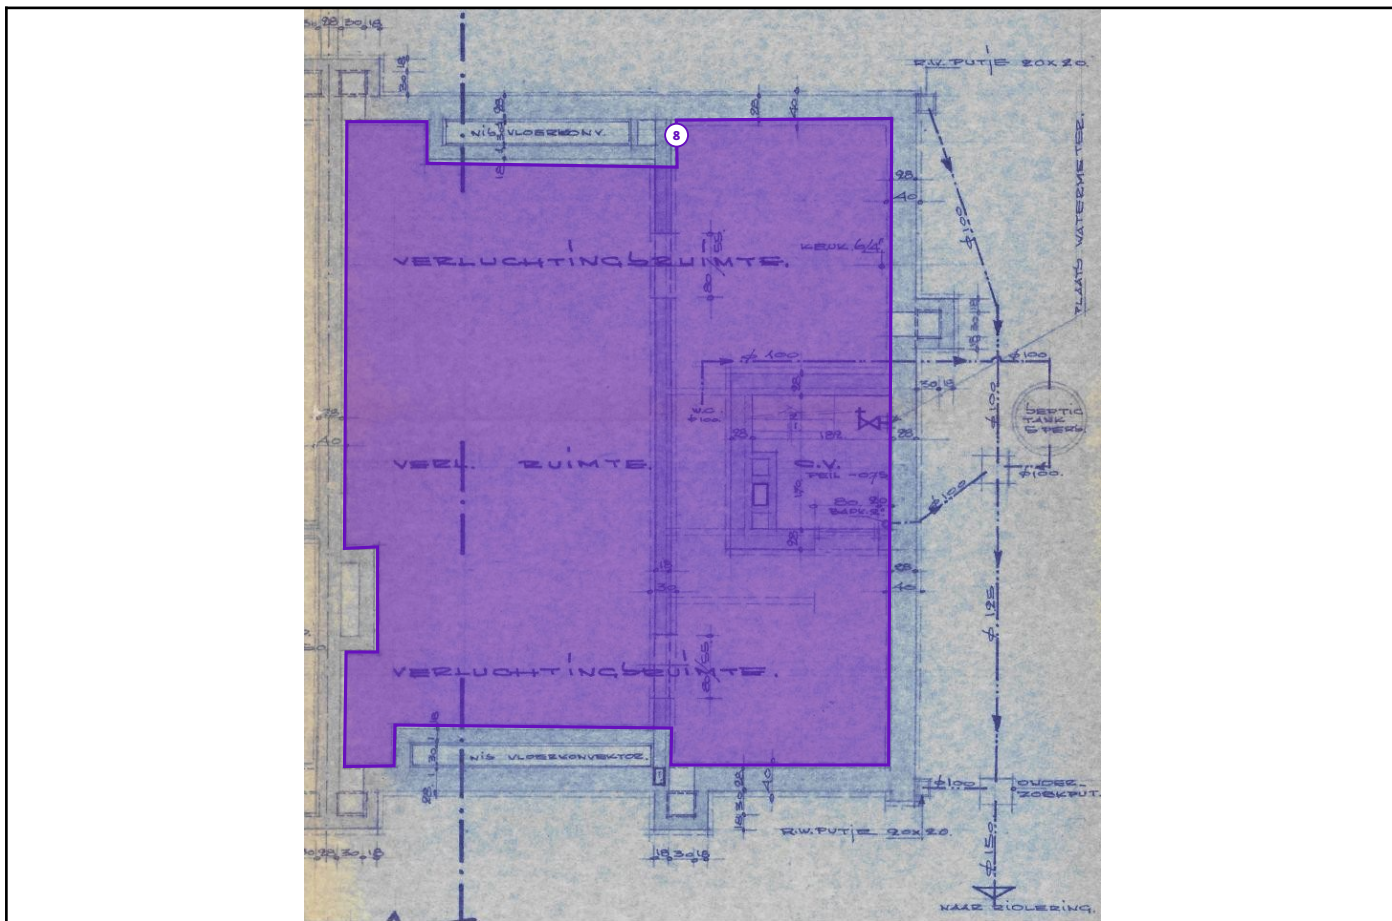
Plan 1.7: Plan woning fundering

Beschrijving	Type	Actie
8. Fundering - geen kruipkelder	Advies	-

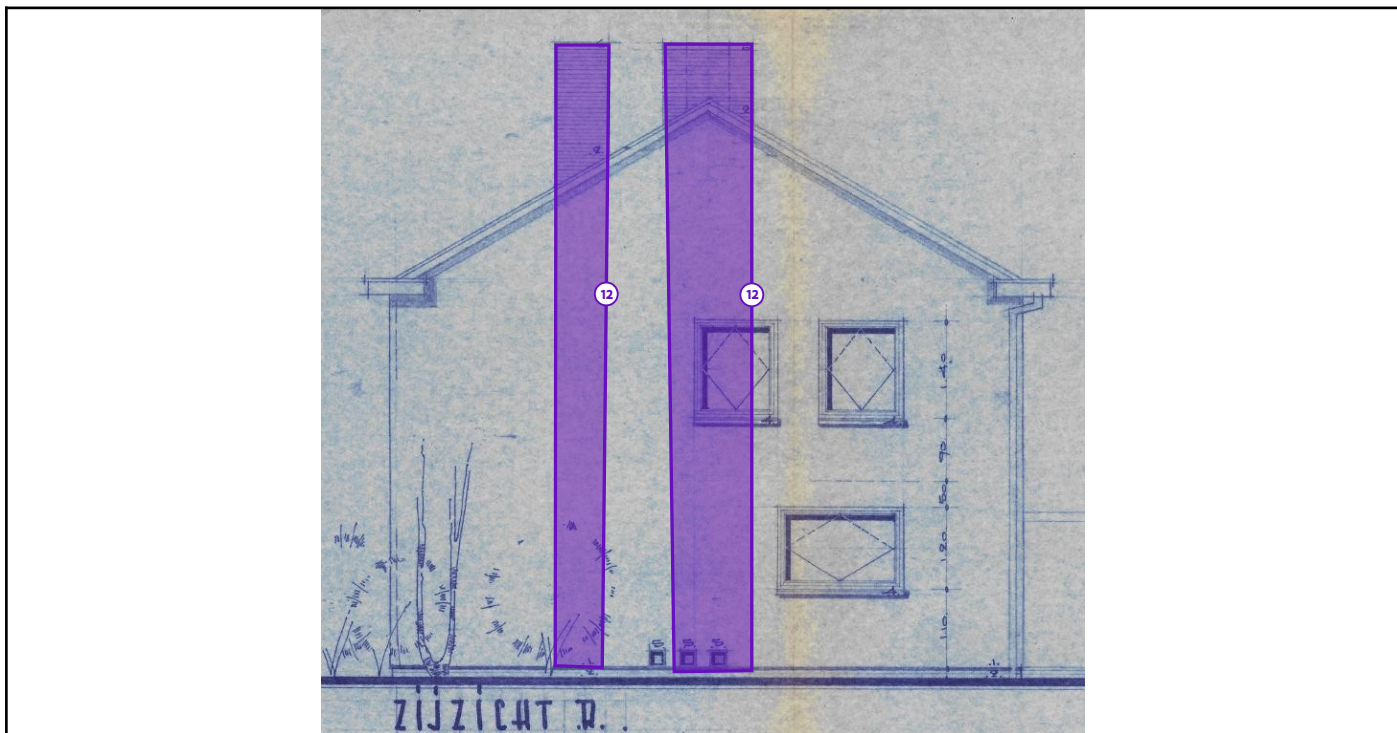
Plan 1.9: Zij-aanzicht woning zijgevel

Beschrijving	Type	Actie
12. Materialen aan de rookgaskanalen	Overige ruimte of materiaal	-

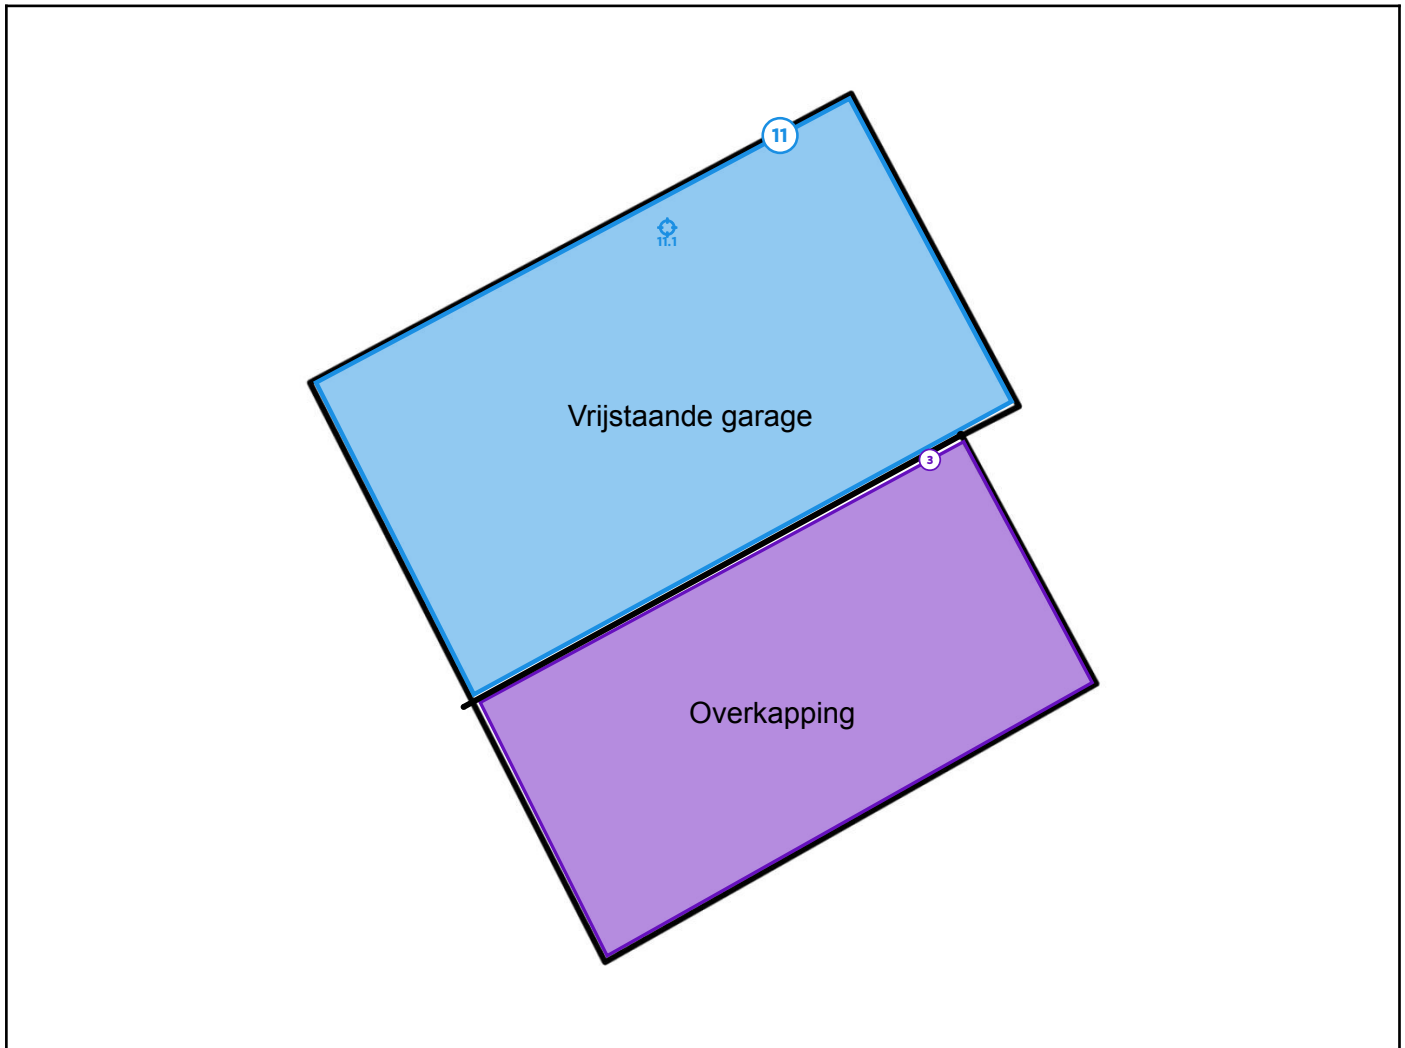
Plan 2.1: Garage + overkapping plan

Beschrijving	Type	Actie
3. Overkapping naast garage - niet asbestverdacht	Advies	-
11. Roofing garage	Geen asbest	-
11.1 Code: M01	Puntmonster	-

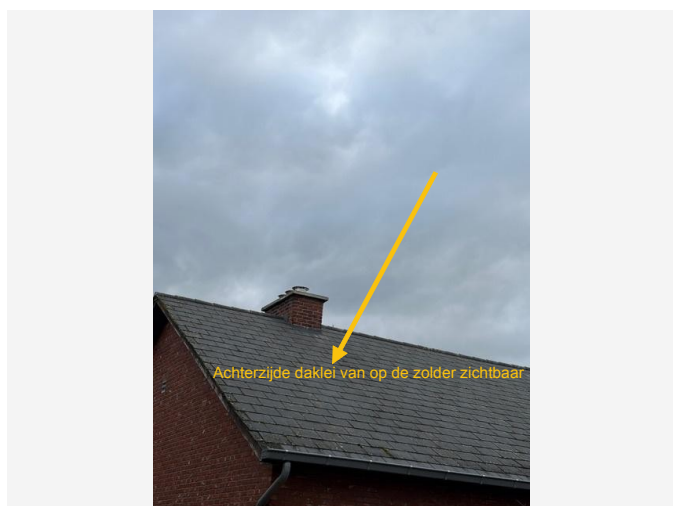
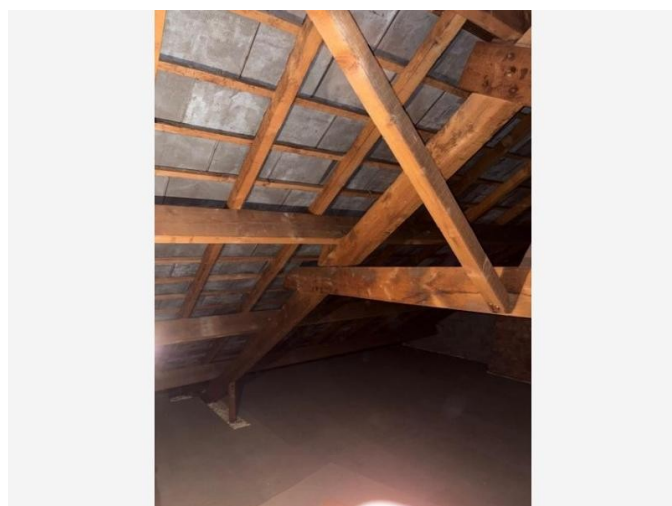
Beschrijving	Notitie	Terug te vinden op plannen
Fiche 15: Materialen aan de liftinfrastructuur	Tijdens de inspectie hebben we opgemerkt dat er geen lift aanwezig is in de woning.	-
Fiche 16: Geen leidingisolatie aanwezig in de woning/garage	Er is geen leidingisolatie aanwezig in de woning. De woning wordt verwarmd via een mazoutketel. Er is geen verdachte isolatie aanwezig rond deze verwarmingsketel. Ook niet in de rest van de woning of garage.	-
Fiche 17: Onderdakbeplating - niet aanwezig	Tijdens het onderzoek hebben we gezien dat er geen onderdakbeplating aanwezig is, via de zolder die toegankelijk is via een luik in het plafond van de eerste verdieping hadden we toegang tot deze ruimte. Via de buitenzijde is het niet inspecteerbaar, gezien de dakafwerking bestaat uit leien, die zich bevinden op meer dan 3,5 meter hoogte vanaf een veilige ondergrond.	Plan 1.8: Snedeplan woning
