# Asbestinventarisatetest

Rauwelkoven 8, 2440 Geel

Attestnummer : 20260415-000164.000

Uitgegeven op : 15.04.2026

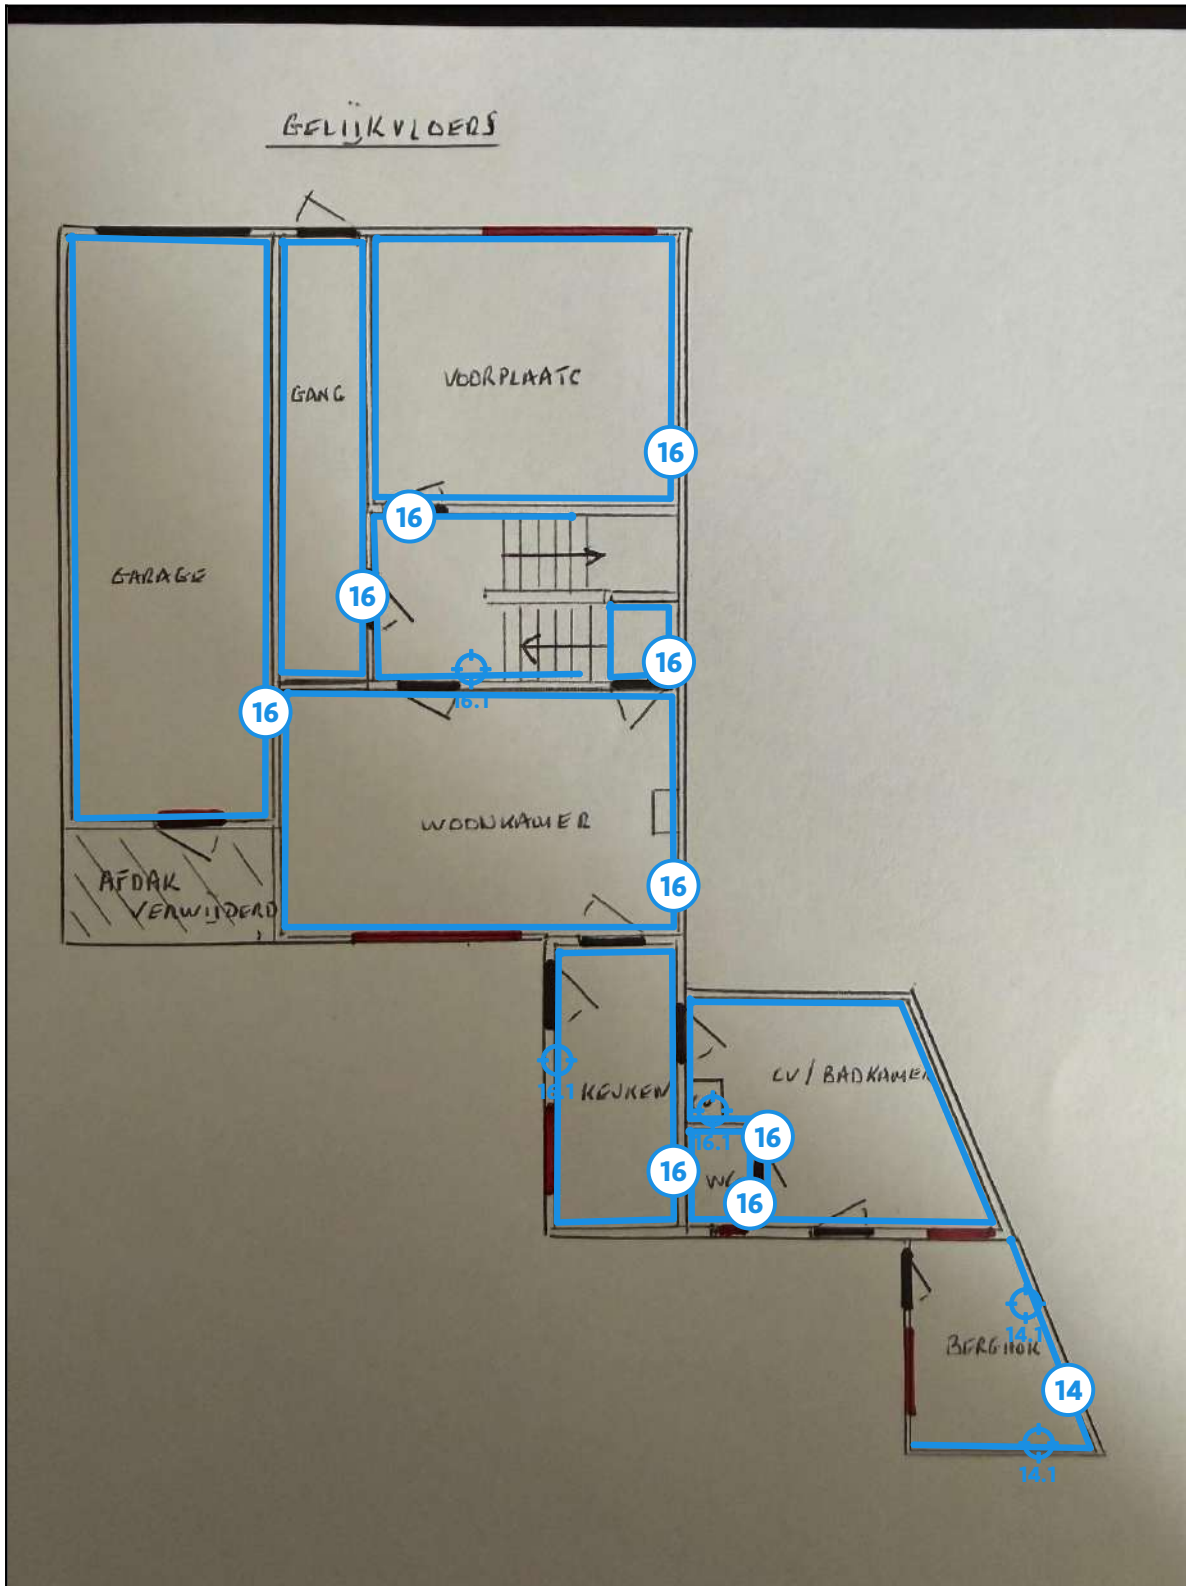
## Plan 1.2: gelijkvloers (pleisterwerk muren)

14. Cementen smeerlaag berging	Geen asbest	-
14.1 Code: mm 02	Mengmonster	-
16. Pleisterwerk wanden woning	Geen asbest	-
16.1 Code: mm 12	Mengmonster	-

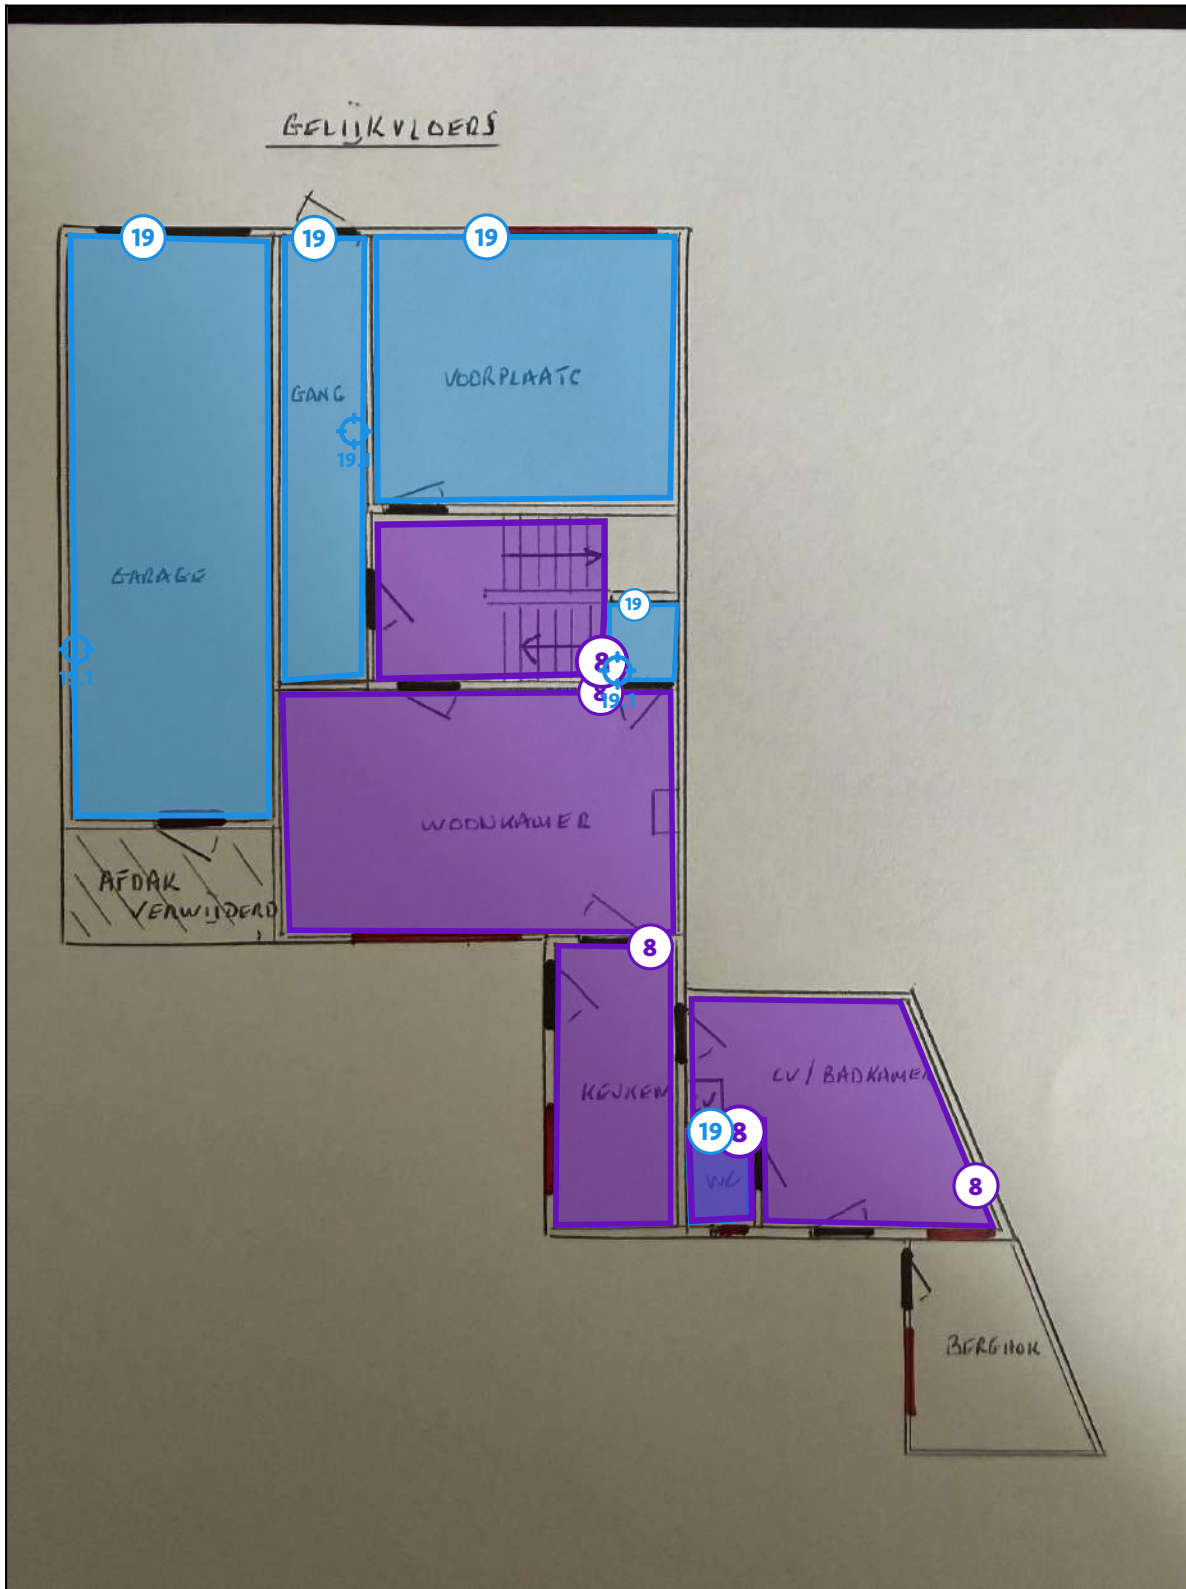
## Plan 1.3: gelijkvloers (pleisterwerk plafonds)

8. Plafonds bestaande uit voorzetpanelen	Advies	-
19. Pleisterwerk plafonds woning	Geen asbest	-
19.1 Code: mm 13	Mengmonster	-

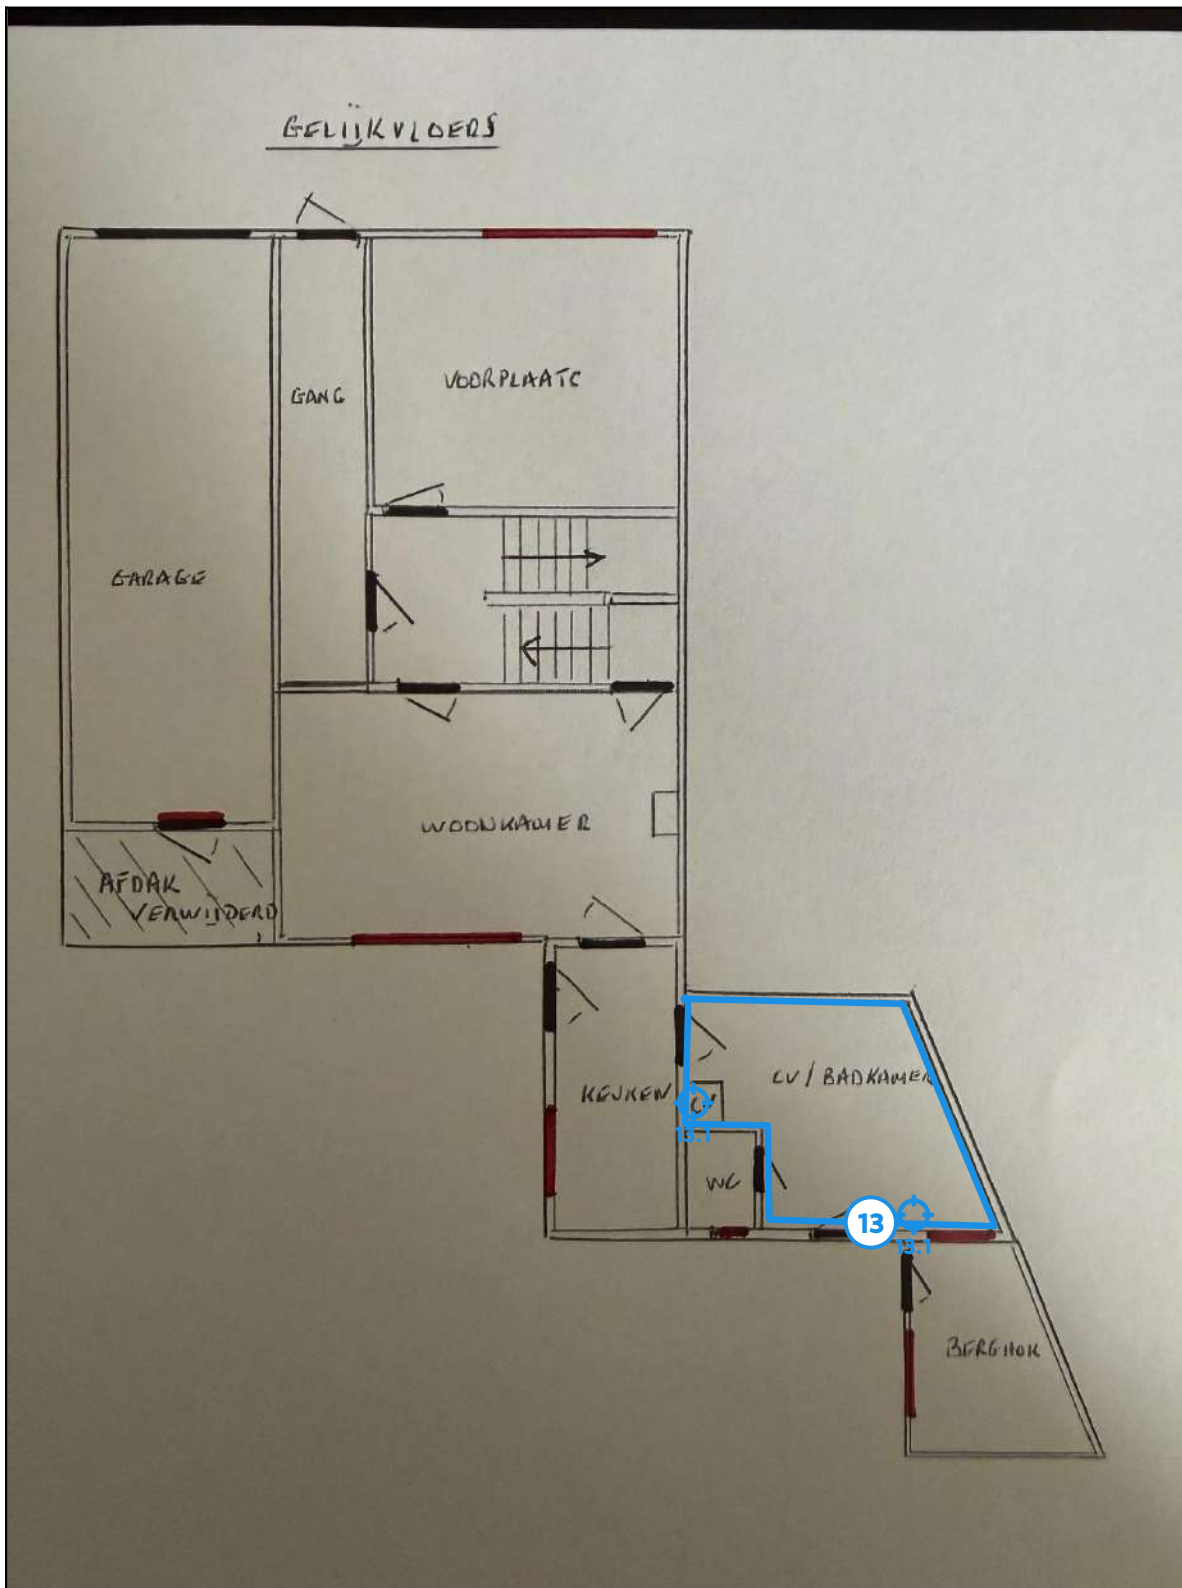
## Plan 1.4: gelijkvloers (tegellijm)

13. Lijm faiencetegels	Geen asbest	-
13.1 Code: mm 15	Mengmonster	-

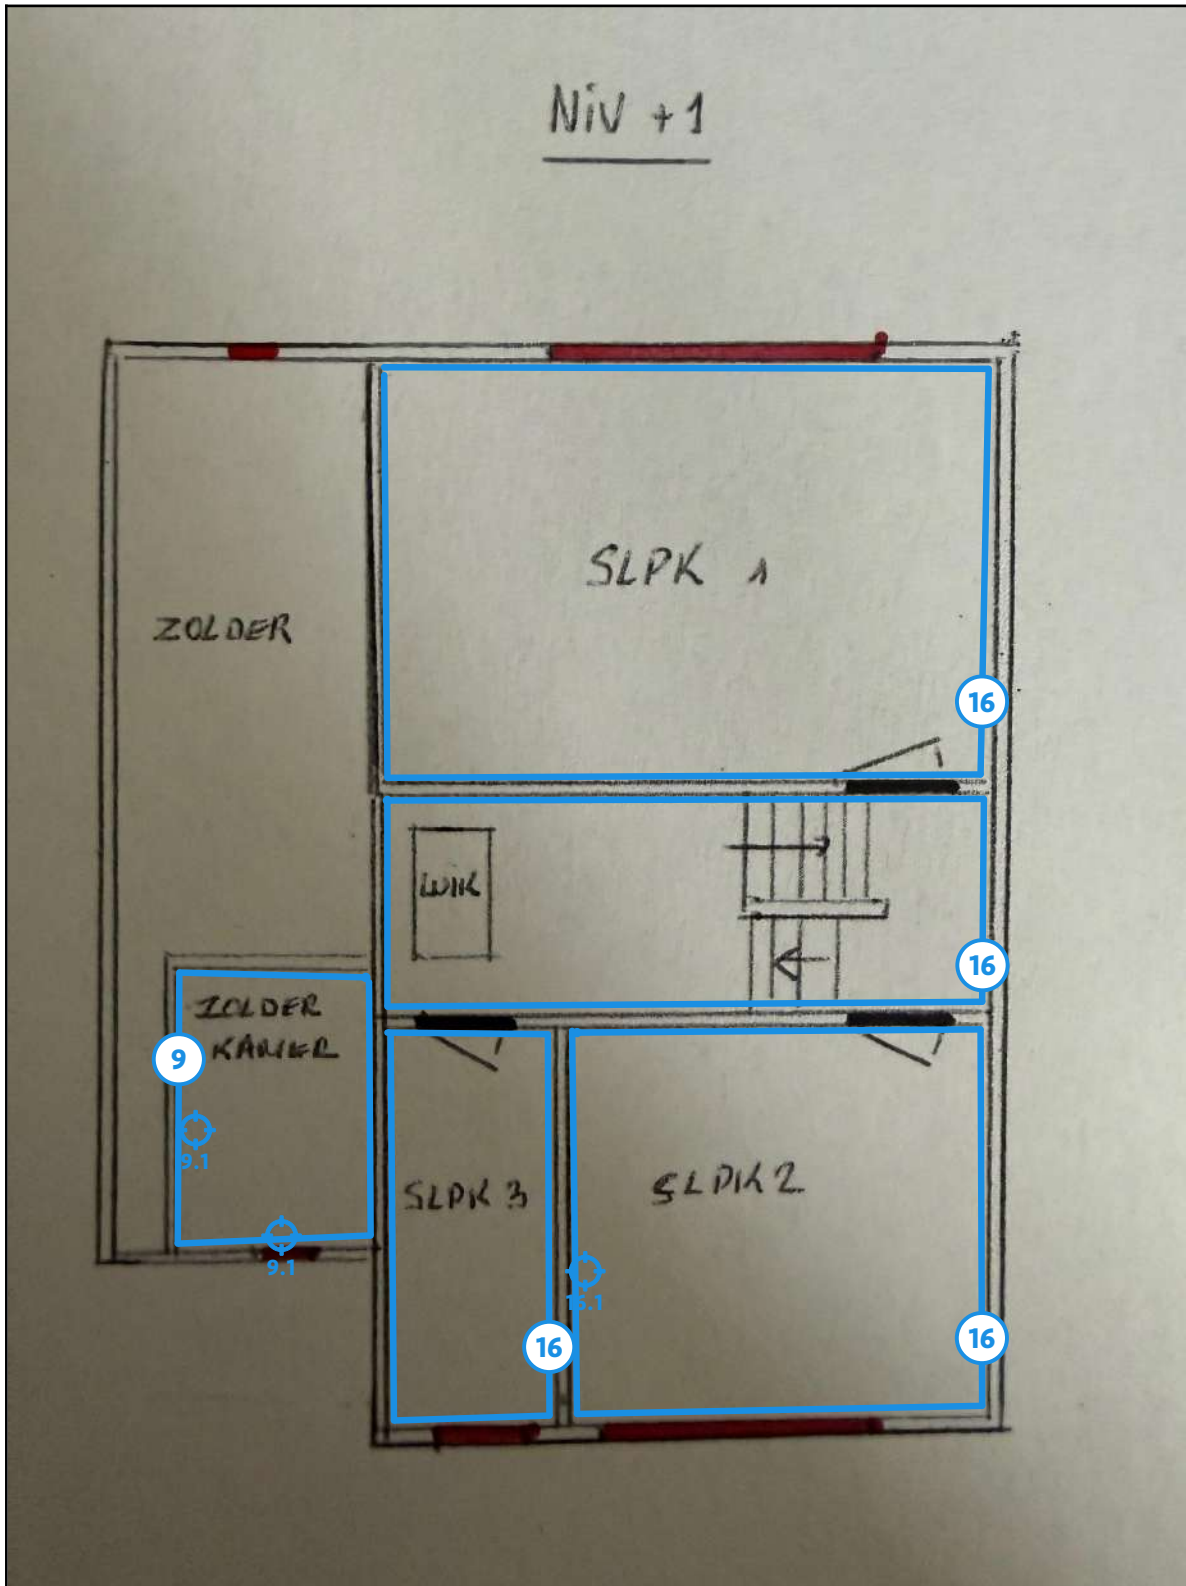
## Plan 1.6: Niv +1 (pleisterwerk muren)

9. Pleisterwerk wanden (kamer boven garage)	Geen asbest	-
9.1 Code: mm 05	Mengmonster	-
16. Pleisterwerk wanden woning	Geen asbest	-
16.1 Code: mm 12	Mengmonster	-

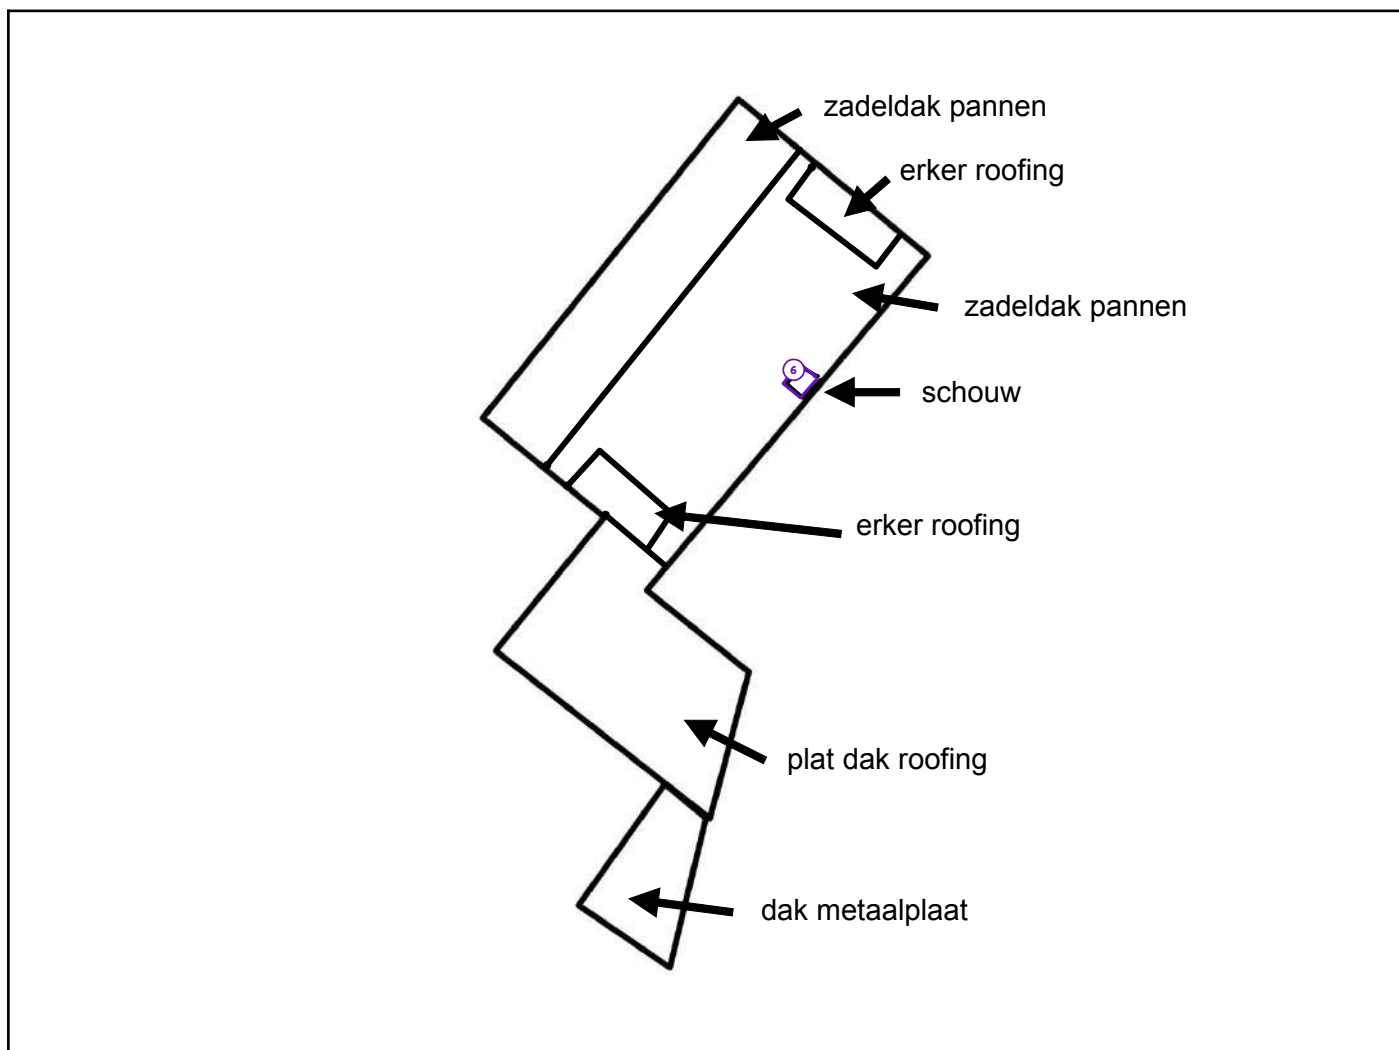
## Plan 1.10: woning plan

Beschrijving	Type	Actie
6. Schouw	Beperking	-

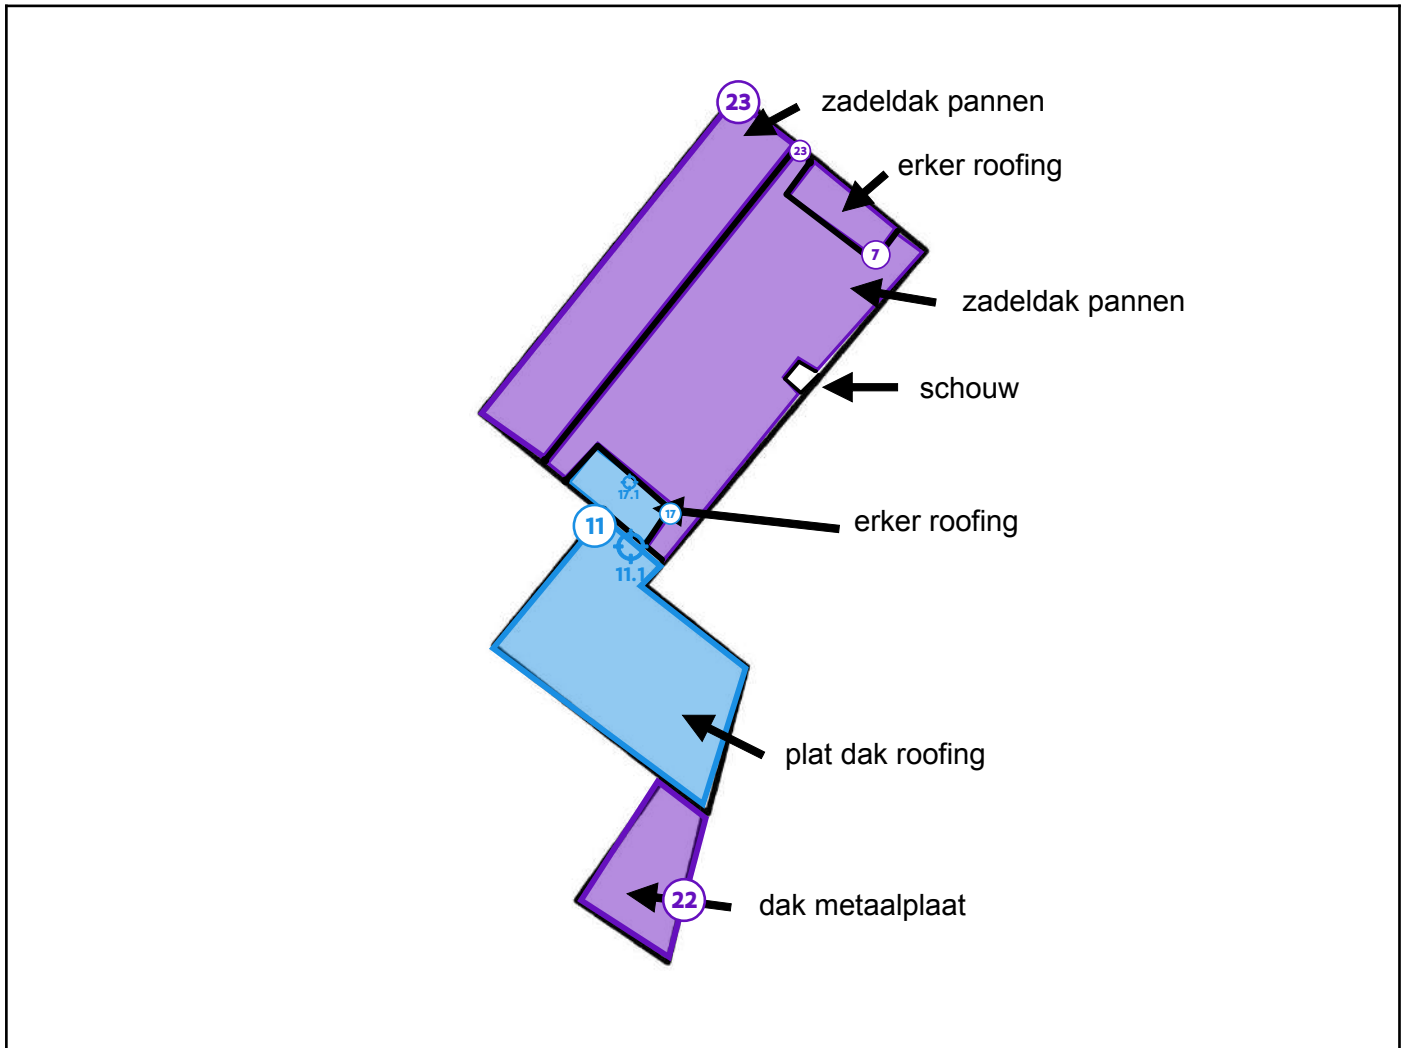
## Plan 1.11: woning plan (dak)

Beschrijving	Type	Actie
7. Dakbedekking dakkapel voorzijde woning	Beperking	-
11. Roofing plat dak woning	Geen asbest	-
11.1 Code: mm 09	Puntmonster	-
17. Roofing op erker	Geen asbest	-
17.1 Code: mm 10	Puntmonster	-
22. Dakbedekking berging bestaande uit stalen/metalen platen	Overige ruimte of materiaal	-

23. Woning: dakbedekking bestaande uit pannen (niet verdacht)	Overige ruimte of materiaal	-
---	-----------------------------	---

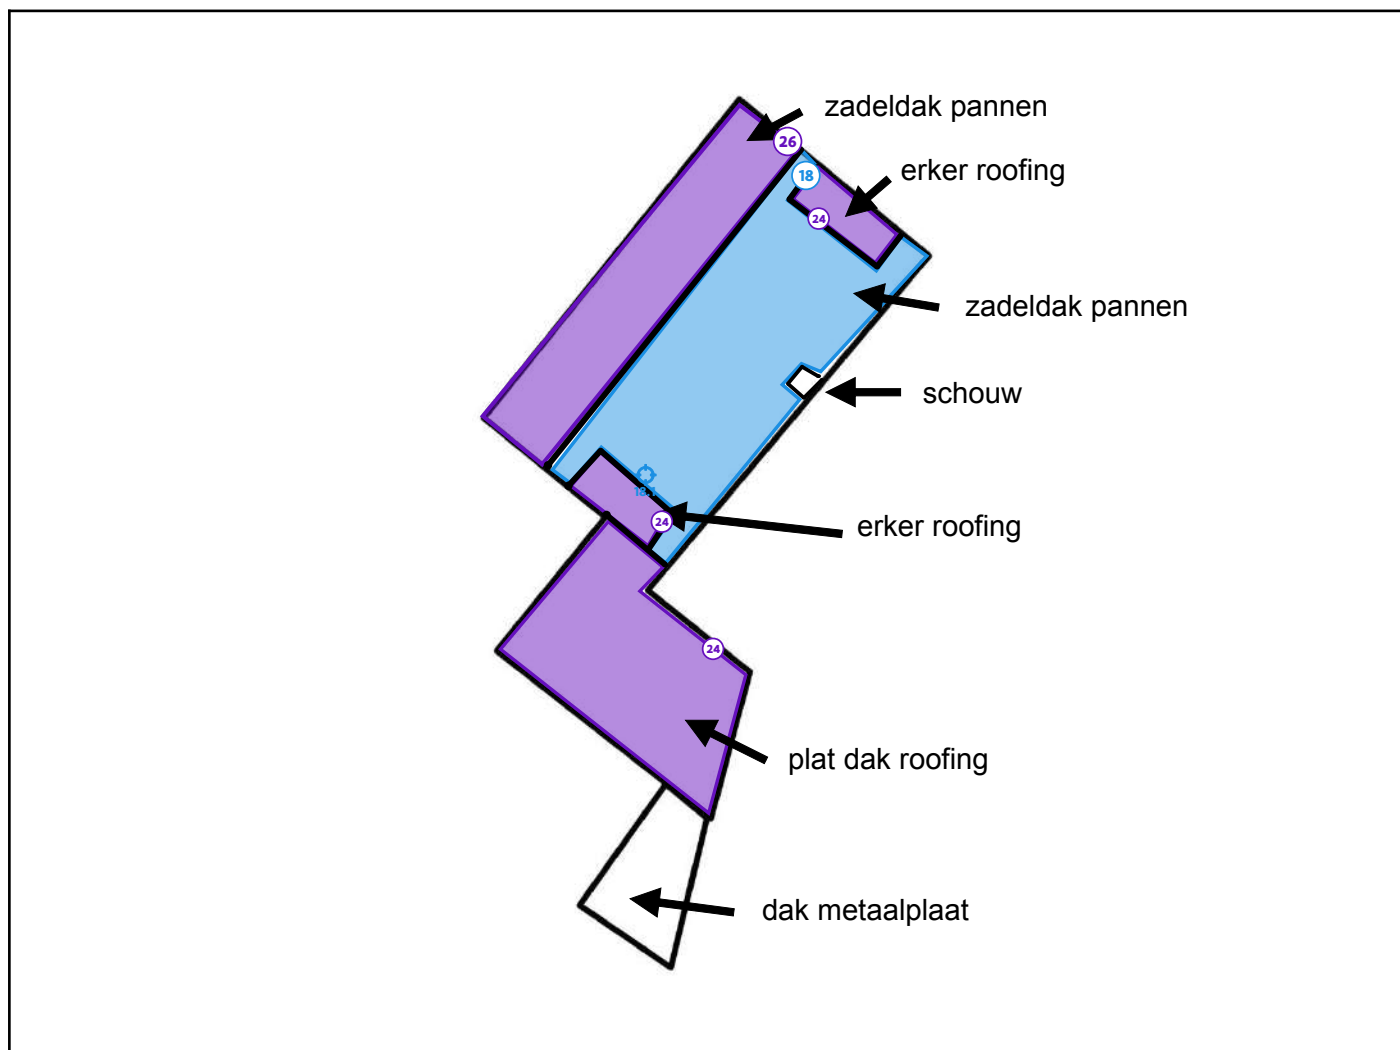
## Plan 1.12: woning plan (onderdak)

Beschrijving	Type	Actie
18. Onderdak woning type houtvezel	Geen asbest	-
18.1 Code: mm 11	Puntmonster	-
24. Onderdak platte roofingdaken (niet waarneembaar)	Overige ruimte of materiaal	-
26. Onderdak zadeldak boven garage (niet aanwezig)	Overige ruimte of materiaal	-

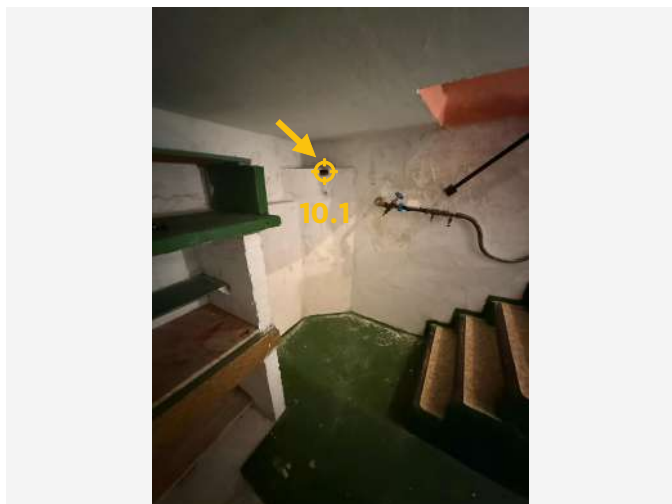
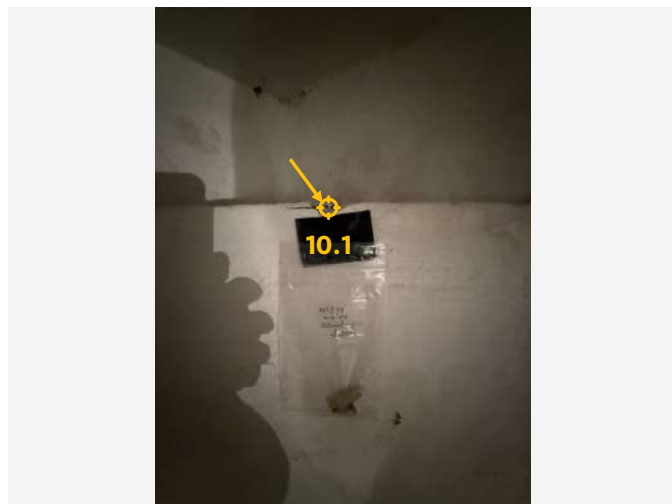
<b>Beschrijving</b>	Pleisterwerk wanden (kamer boven garage)
<b>Omgeving</b>	Binnen
<b>Primaire drager</b>	Binnenwand
<b>Bindmiddel van materiaal</b>	Gips - kalk
<b>Gebondenheid op basis van bindmiddel</b>	Niet-hechtgebonden
<b>Hoeveelheid (oppervlakte - dikte - aantal)</b>	• 20,00 m <sup>2</sup> - 1,00 cm - 1 stuk
<b>Totaal volume</b>	0,20 m <sup>3</sup>
<b>Identificatiemethode</b>	Een monstername door de asbestdeskundige met laboanalyse door een asbestlabo.
<b>Destructieve handeling voor identificatie</b>	Nee
<b>Opmerking</b>	De hoeveelheid is een zo nauwkeurig mogelijke opmeting.

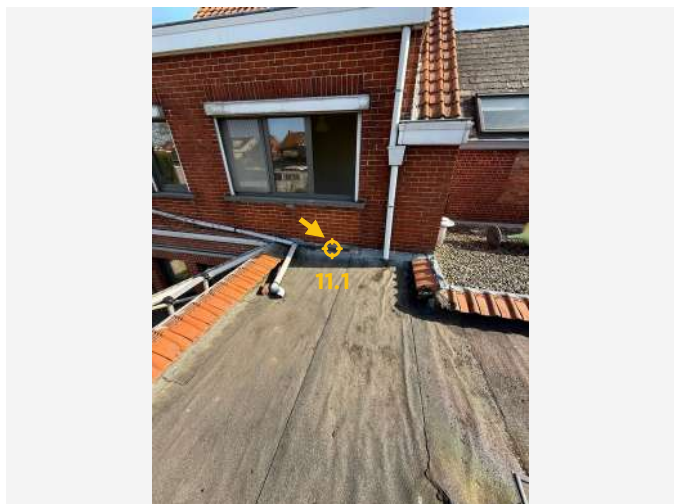
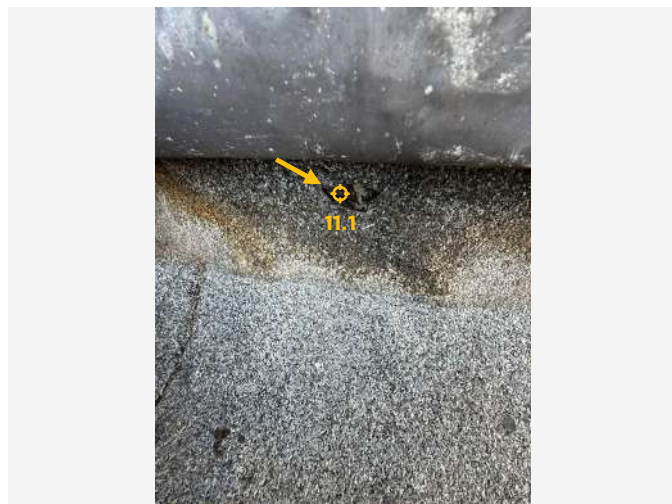
# Fiche 11: Roofing plat dak woning

Geen asbest

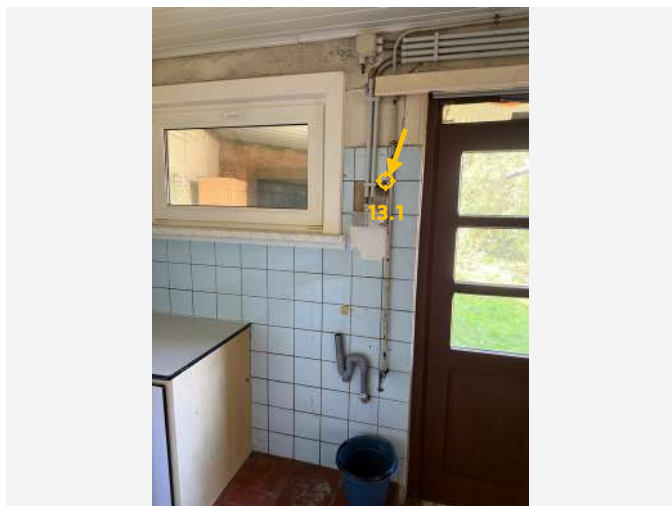
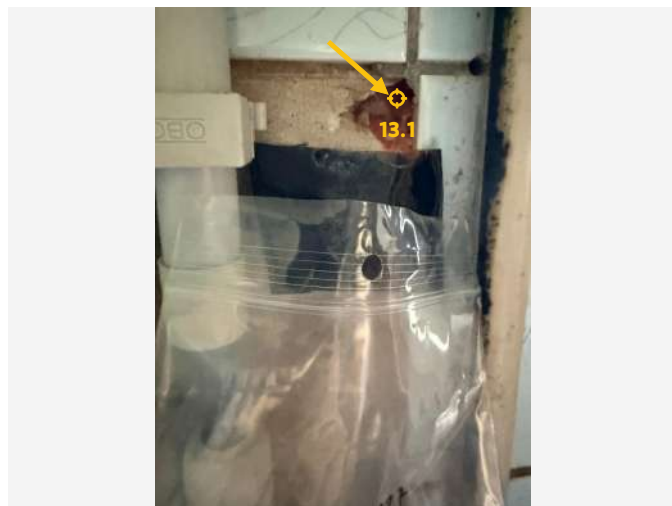
<b>Beschrijving</b>	Mastiek raam/deur garage en kelder
<b>Omgeving</b>	Binnen
<b>Primaire drager</b>	Wandopening verticaal (raam, deur, ...)
<b>Bindmiddel van materiaal</b>	Kitten, mastiek, pasta
<b>Gebondenheid op basis van bindmiddel</b>	Hecht
<b>Hoeveelheid (gewicht - aantal)</b>	<ul style="list-style-type: none"><li>• 0,50 kg - 2 stuks</li></ul>
<b>Totaal gewicht</b>	1,00 kg
<b>Identificatiemethode</b>	Een monstername door de asbestdeskundige met laboanalyse door een asbestlabo.
<b>Destructieve handeling voor identificatie</b>	Nee
<b>Opmerking</b>	De hoeveelheid is een zo nauwkeurig mogelijke opmeting. Hieraan kunnen evenwel geen rechten worden ontleend.

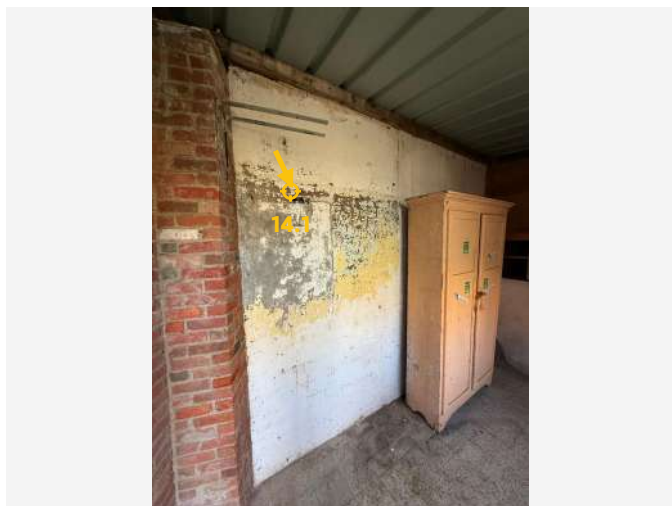
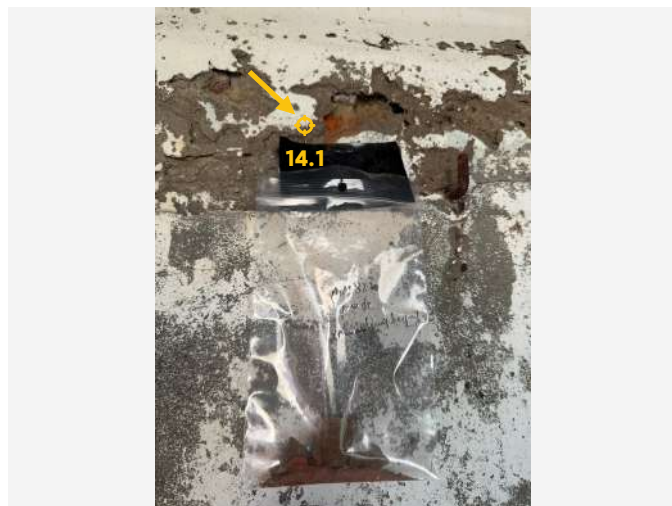
## Fiche 14: Cementen smeerlaag berging

Geen asbest

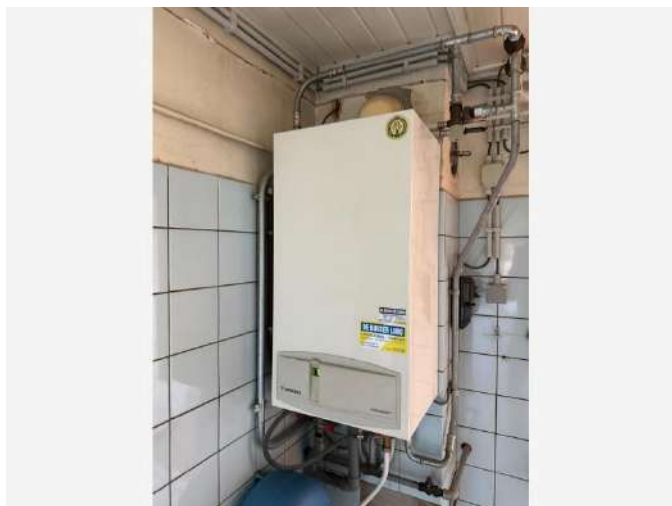
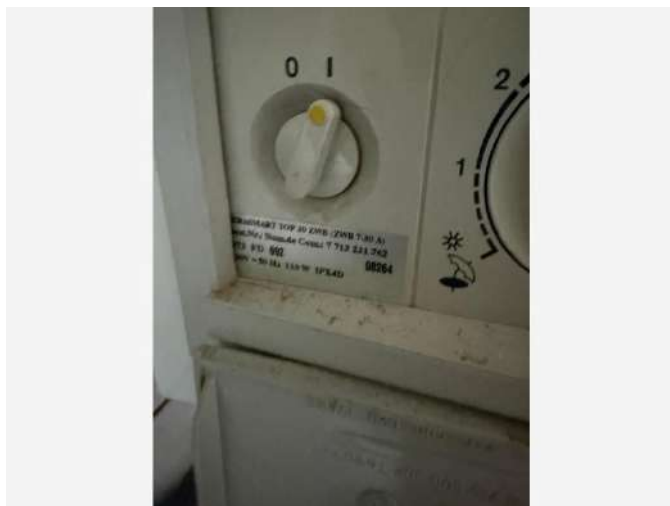
### Fiche 20: CV-ketel (niet verdacht)

Beschrijving	Notitie	Terug te vinden op plannen
Fiche 20: CV-ketel (niet verdacht)	De CV-ketel (dichtingen, isolerend materiaal) is niet asbestverdacht. Bouwjaar 2006.	Plan 1.1: gelijkvloers
Fiche 21: Kit ramen woning	De kit aan de ramen is niet asbestverdacht. Enkele ramen/deur hadden wel asbestverdachte kit / mastiek (staalname mm 01 & mm 03).	Plan 1.1: gelijkvloers Plan 1.5: Niv +1
Fiche 22: Dakbedekking berging bestaande uit stalen/metalen platen	De dakbedekking is niet-asbestverdacht: metalen platen zonder onderdak.	Plan 1.11: woning plan (dak)
Fiche 23: Woning: dakbedekking bestaande uit pannen (niet verdacht)	De dakbedekking is niet-asbestverdacht: dakpannen.	Plan 1.11: woning plan (dak)

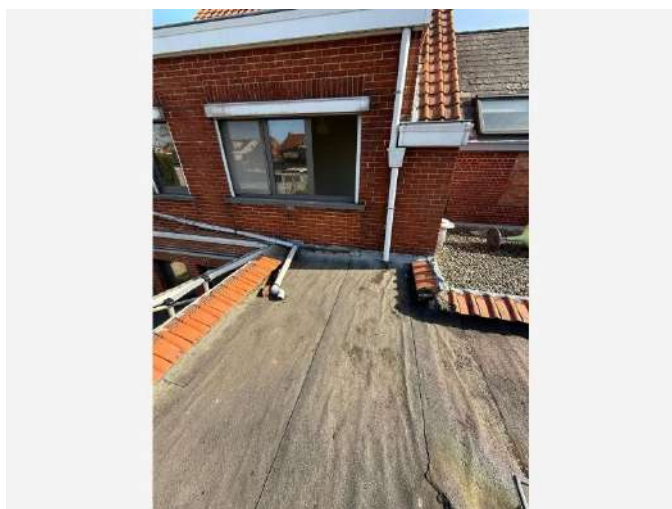
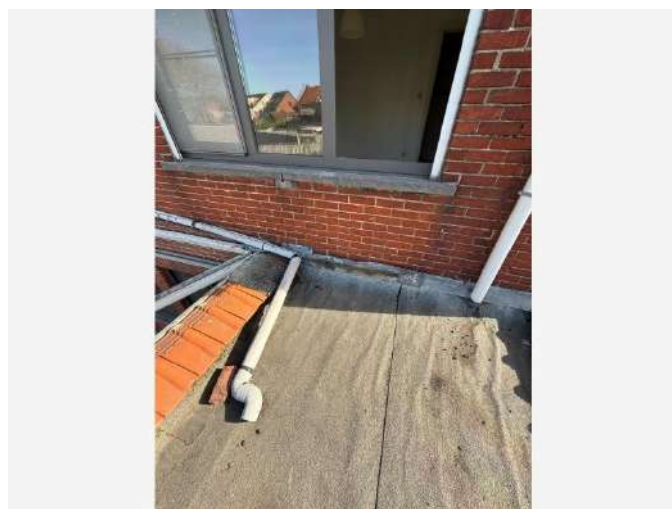
### Fiche 24: Onderdak platte roofingdaken (niet waarneembaar)

Beschrijving	Notitie	Terug te vinden op plannen
Fiche 24: Onderdak platte roofingdaken (niet waarneembaar)	Het onderdak van het platte roofing dak en de erkers is niet waarneembaar. Bij werken, controleer een mogelijk verdacht onderdak op de aanwezigheid van asbest.	Plan 1.12: woning plan (onderdak)

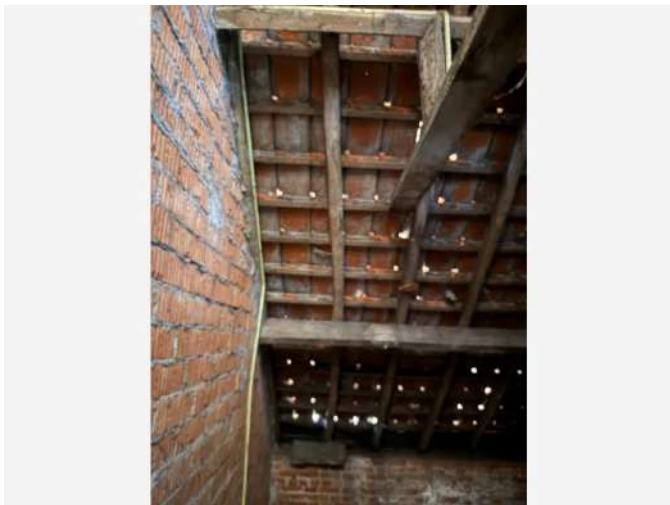
### Fiche 26: Onderdak zadeldak boven garage (niet aanwezig)

Beschrijving	Notitie	Terug te vinden op plannen
Fiche 25: Leidingisolatie (niet aanwezig)	Er is geen asbestverdachte leidingisolatie aanwezig.	-
Fiche 26: Onderdak zadeldak boven garage (niet aanwezig)	Het zadeldak boven de garage heeft geen onderdak.  Op de zolder boven de garage zijn de pannen zichtbaar.	Plan 1.12: woning plan (onderdak)
Fiche 27: Liftinfrastructuur (niet aanwezig)	Er is geen liftinfrastructuur aanwezig op de inspectielocatie.	-
