# Asbestinventarisatetest

Aartrijtstraat 3, 2370 Arendonk

Attestnummer : 20251106-000153.000

Uitgegeven op : 06.11.2025

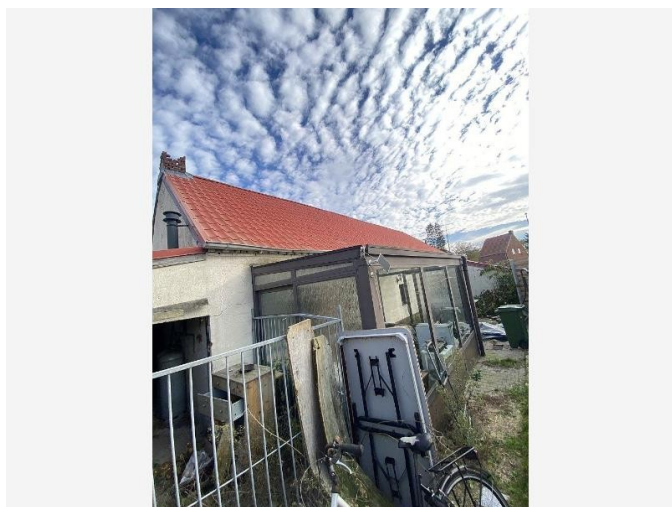
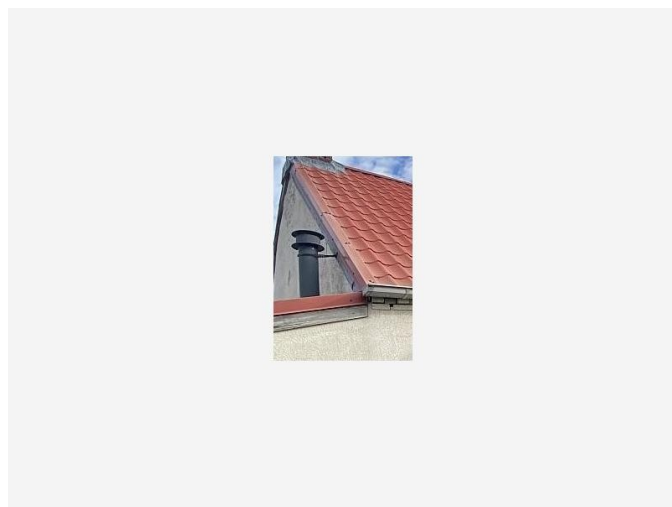
## Fiche 7: Schouwbus

Beschrijving	Notitie	Terug te vinden op plannen
Fiche 7: Schouwbus	Metalen schouwbuizen.	-
Fiche 8: Dakbedekking	Metalen dakpanelen.	-
Fiche 9: Onderdak	PVC onderdakfolie zichtbaar vanop zolder.	-
Fiche 10: CV ketel	Geen waarneembare pakking/dichting. De ketel draagt geen duidelijke kenplaat, indien deze van voor 2001 is bevat deze mogelijk intern asbest.	-
