Asbestinventarisatetest

46005A0221/00G000 - Klingedorp 14, 9170 Sint-Gilles-Waas

Attestnummer : **20251015-000055.000**

Asbestveilig (maar mogelijk niet asbestvrij)

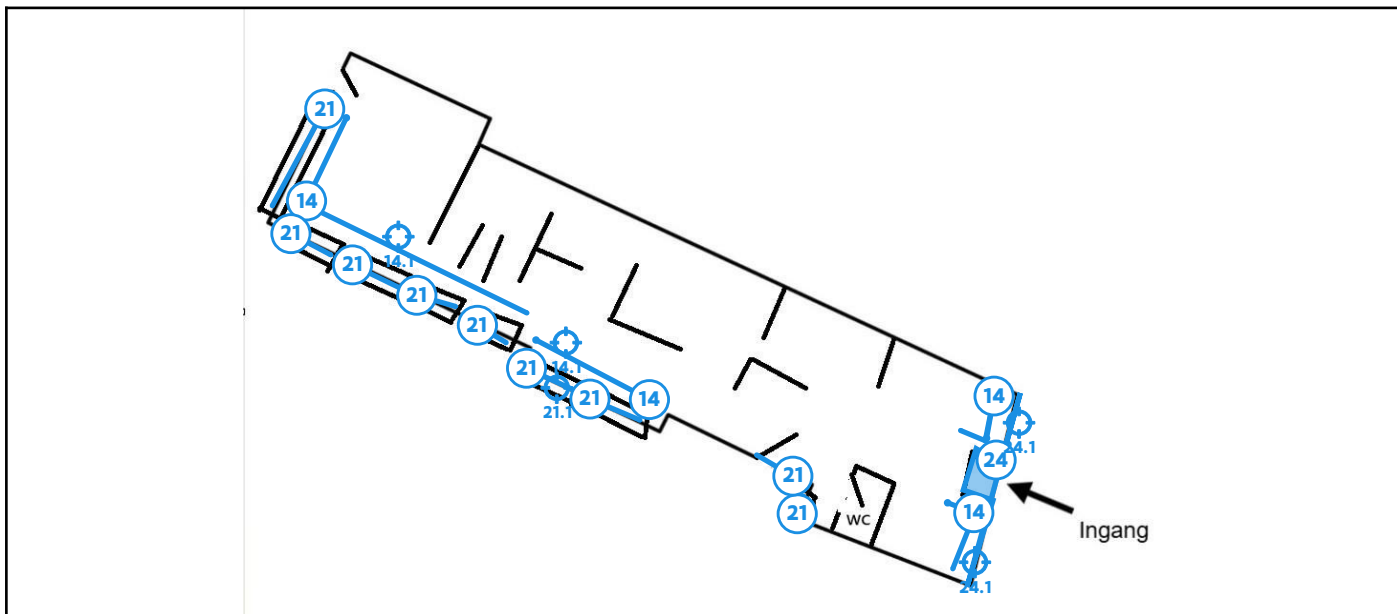
Plan 1.2: Het handelspand gelijkvloers

Beschrijving	Type	Actie
14. Smeerlaag in de convectorschotten	Geen asbest	-
14.1 Code: MM10	Mengmonster	-
21. Mastiek tussen raam en muur volledige achterbouw handelspand	Geen asbest	-
21.1 Code: MM7	Puntmonster	-
24. Crepi buitengevel en plafond voorgevel handelspand	Geen asbest	-
24.1 Code: MM4	Mengmonster	-

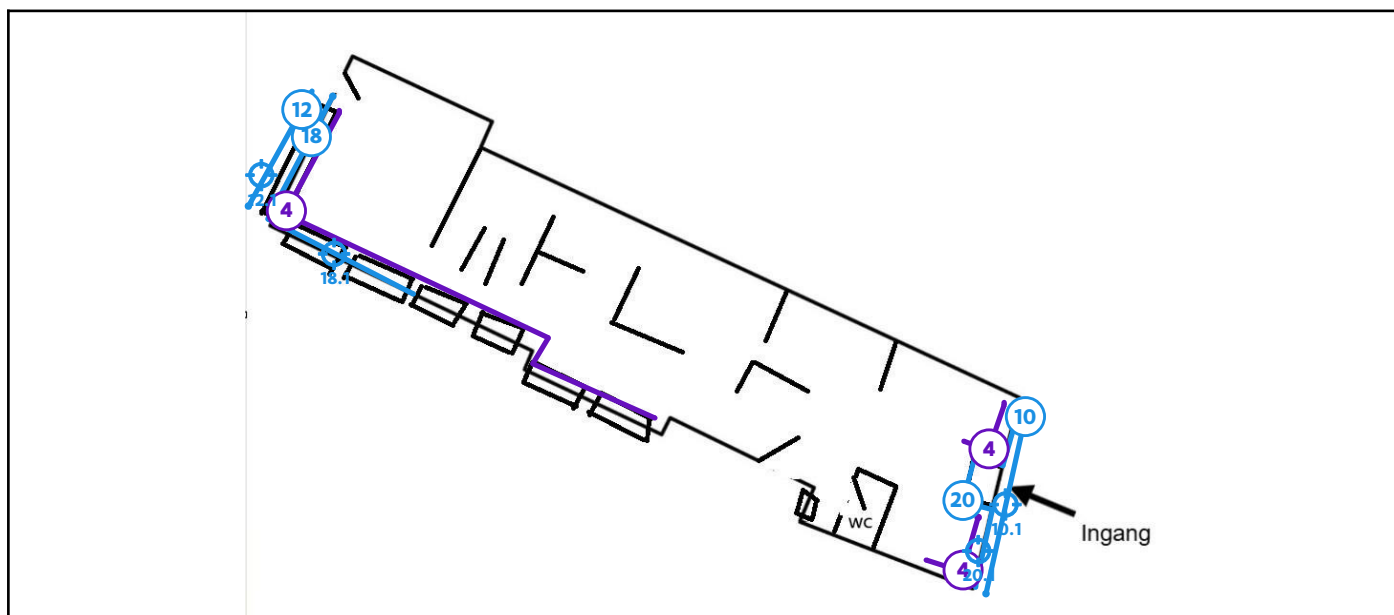
Plan 1.3: Het handelspand gelijkvloers

Beschrijving	Type	Actie
4. Convectorschotten in gans het handelspand	Advies	-
10. Gekleurde beplating tegen voorgevel handelspand	Geen asbest	-
10.1 Code: MM15	Puntmonster	-
12. Roofing aan onderzijde raam achterbouw	Geen asbest	-
12.1 Code: MM14	Puntmonster	-
18. Buitenbeplating grijs tegen achterbouw achterzijde	Geen asbest	-
18.1 Code: MM9	Puntmonster	-
20. Mastiek tussen raam en glas voorzijde handelspand	Geen asbest	-
20.1 Code: MM3	Puntmonster	-

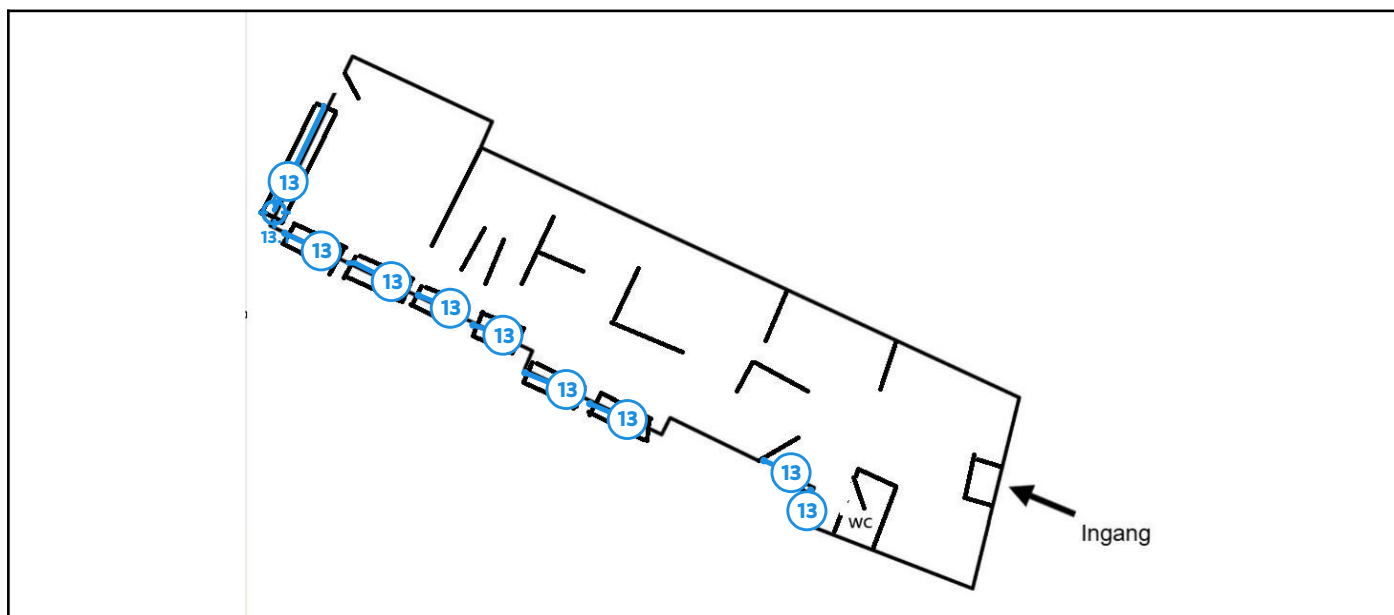
Plan 1.4: Het handelspand gelijkvloers

Beschrijving	Type	Actie
13. Mastiek tussen raam en muur volledige achterbouw	Geen asbest	-
13.1 Code: MM8	Puntmonster	-

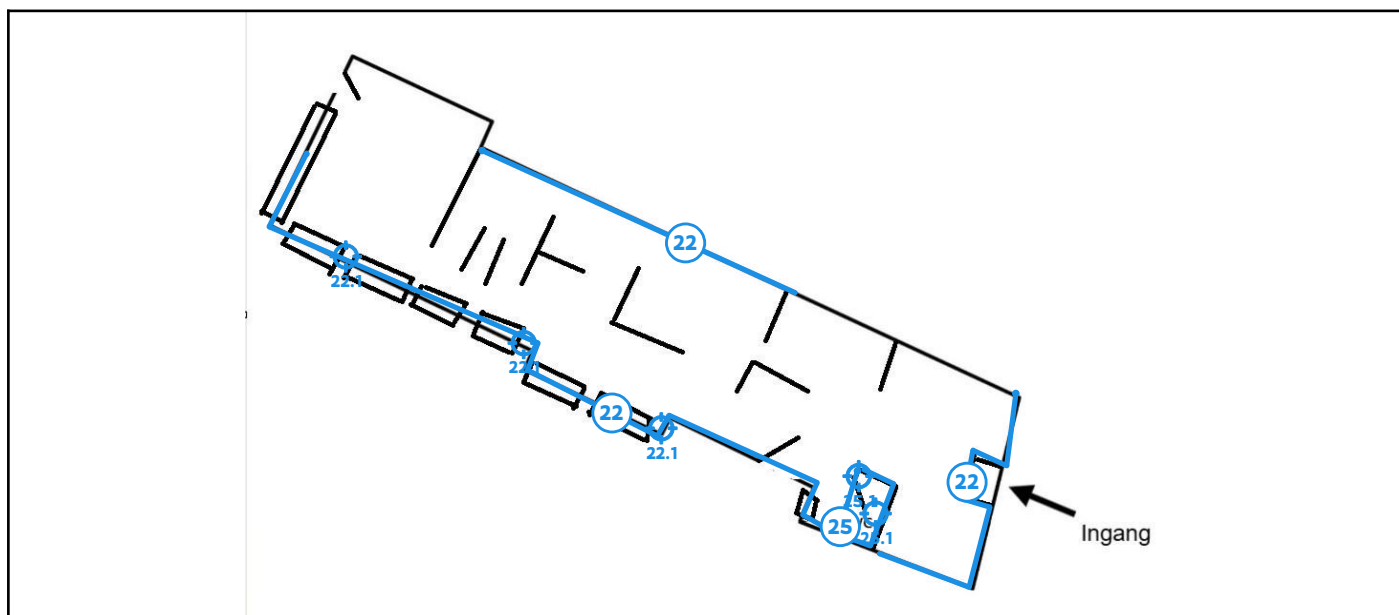
Plan 1.6: Het handelspand gelijkvloers (wanden)

Beschrijving	Type	Actie
22. Beploistering binnenwanden gelijkvloers handelspand	Geen asbest	-
22.1 Code: MM1	Mengmonster	-
25. Tegellijm facie in toilet handelspand	Geen asbest	-
25.1 Code: MM11	Mengmonster	-

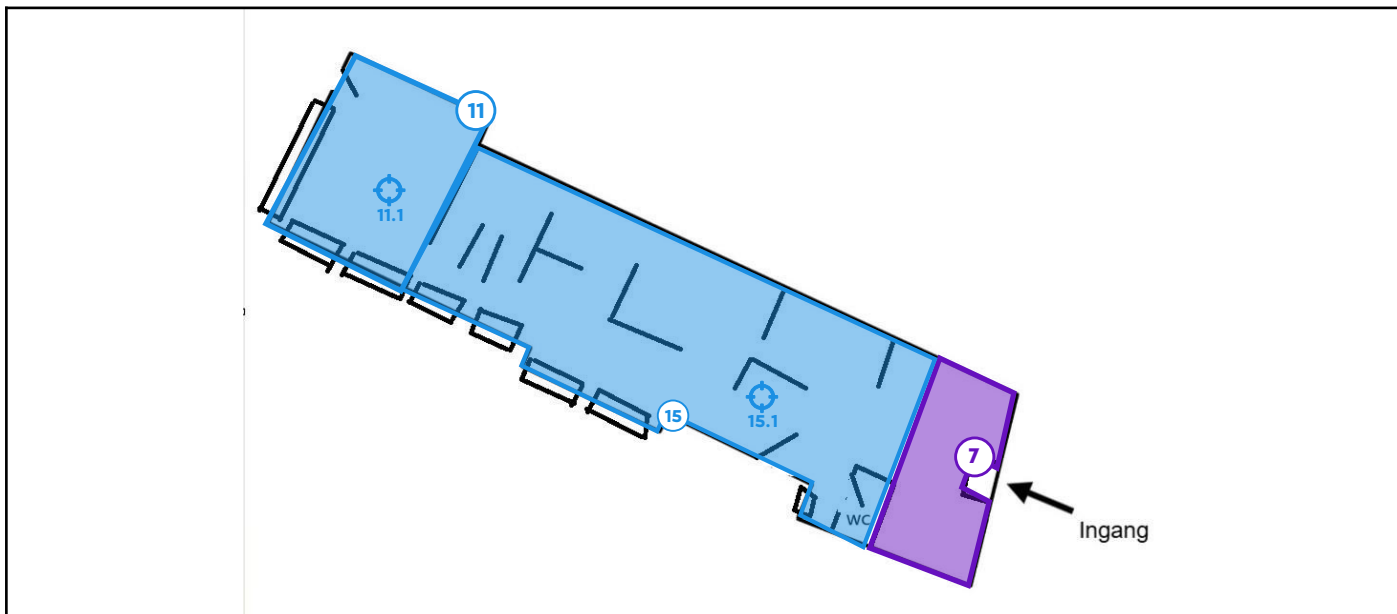
Plan 1.7: Het handelspand gelijkvloers (plafond)

Beschrijving	Type	Actie
7. Houten beplating plafond voorste deel handelspand gelijkvloers	Advies	-
11. Beplating tegen plafond achterste deel handelspand	Geen asbest	-
11.1 Code: MM2	Puntmonster	-
15. Beplating tegen plafond middelste deel handelspand	Geen asbest	-
15.1 Code: MM12	Puntmonster	-

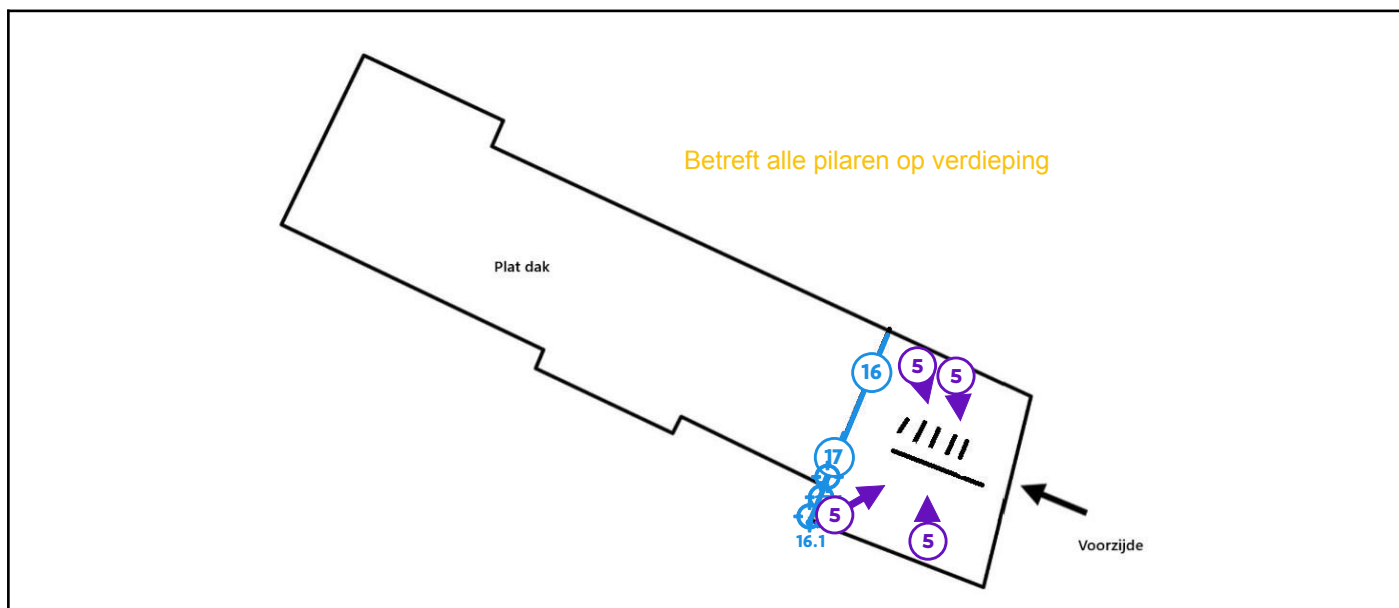
Plan 1.8: Het handelspand verdieping

Beschrijving	Type	Actie
5. Houten pilaren in handelspand	Advies	-
16. Crepi achtergevel eerste verdieping	Geen asbest	-
16.1 Code: MM16	Mengmonster	-
17. Mastiek tussen raam en glas achterzijde raam 1ste verdieping	Geen asbest	-
17.1 Code: MM6	Puntmonster	-

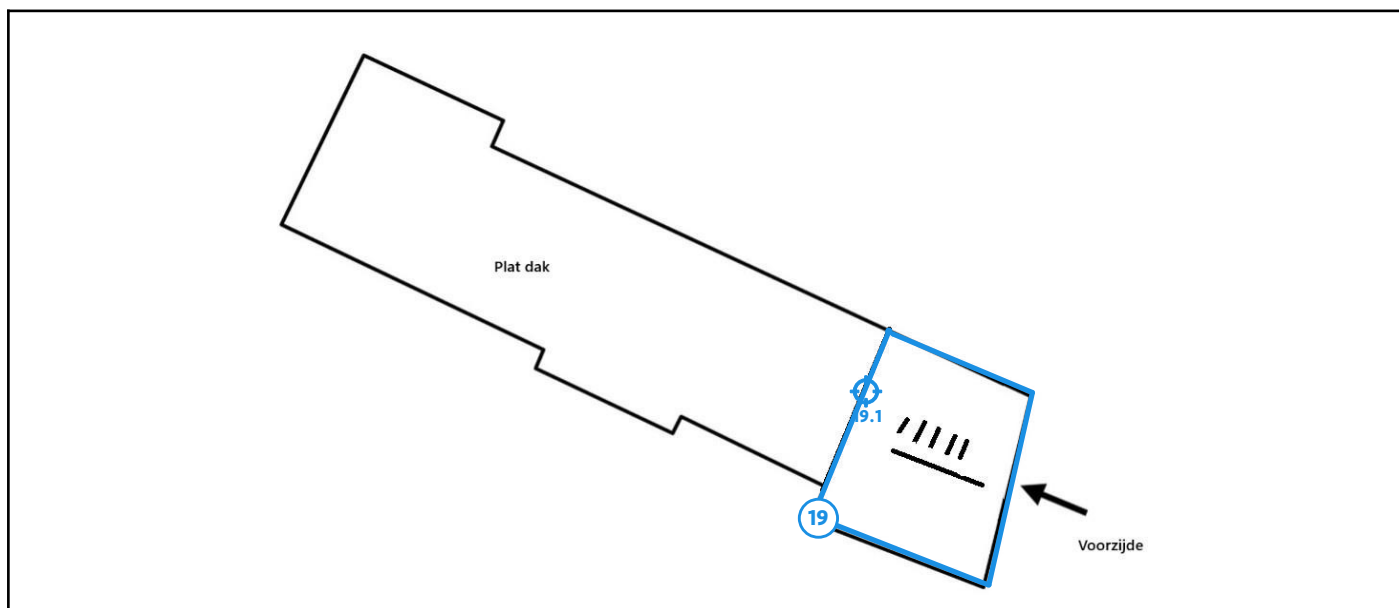
Plan 1.10: Het handelspand verdieping (wanden)

Beschrijving	Type	Actie
19. Beplating tegen wanden verdieping	Geen asbest	-
19.1 Code: MM13	Puntmonster	-

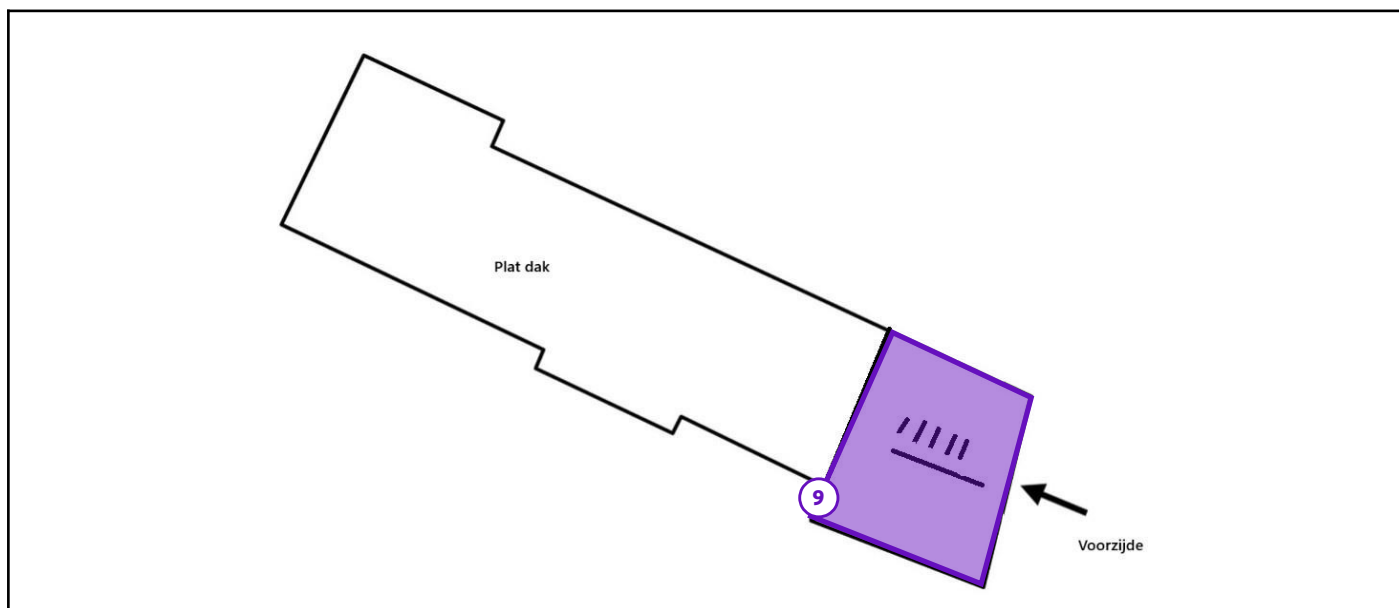
Plan 1.11: Het handelspand verdieping (plafond)

Beschrijving	Type	Actie
9. Plafond verdieping handelspand	Advies	-

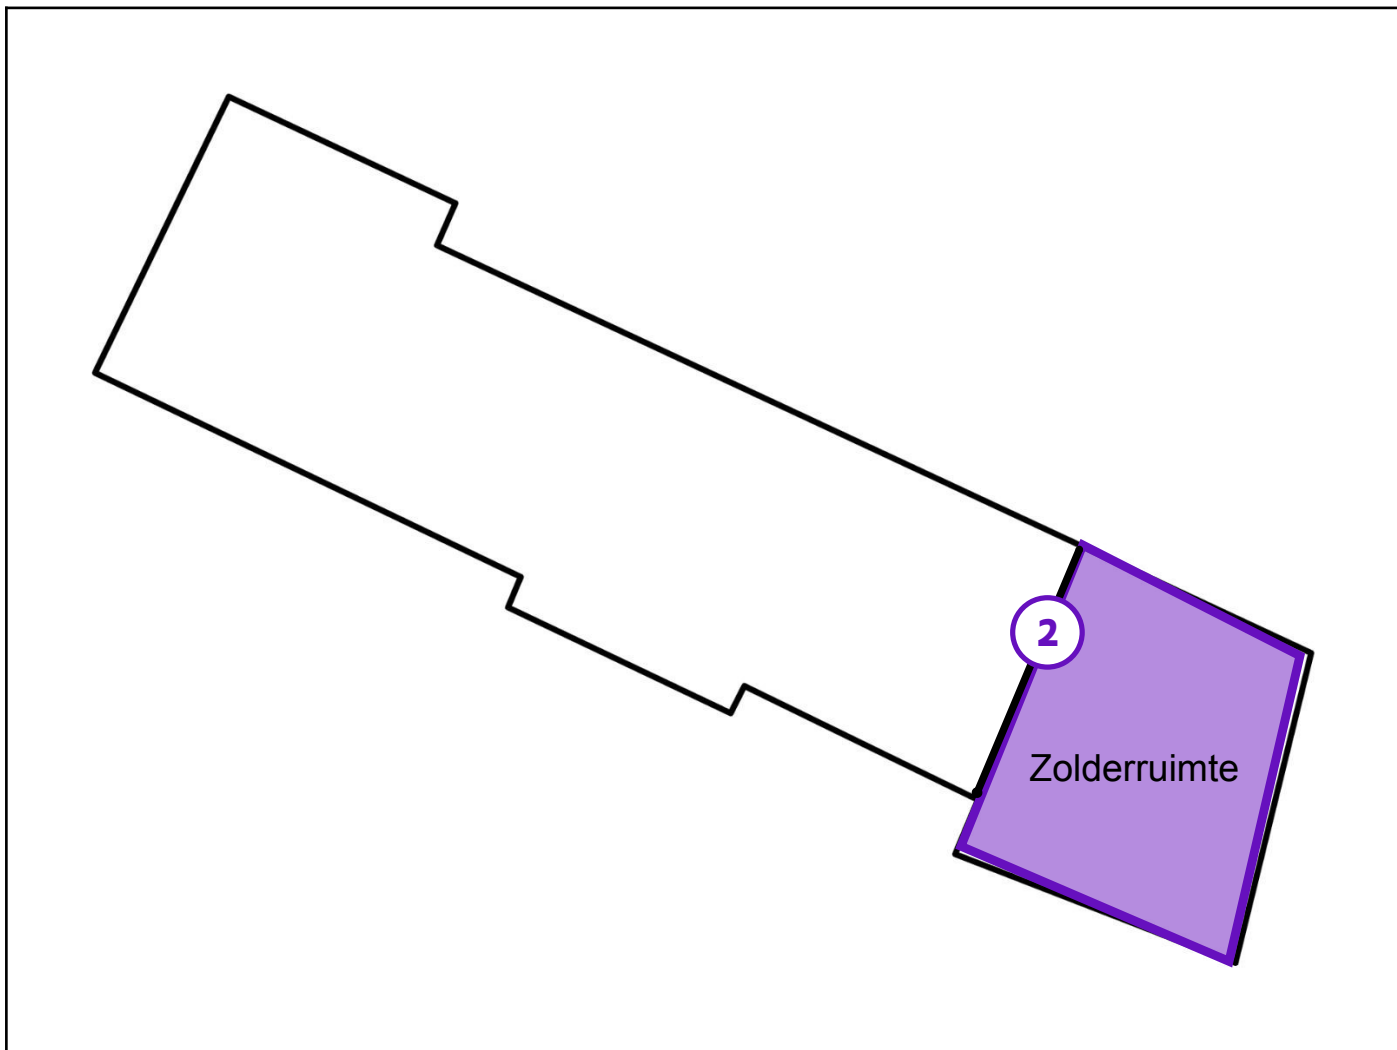
Plan 1.12: Het handelspand zolderruimte

Beschrijving	Type	Actie
2. Zolderruimte onder licht hellend/plat dak	Beperking	-

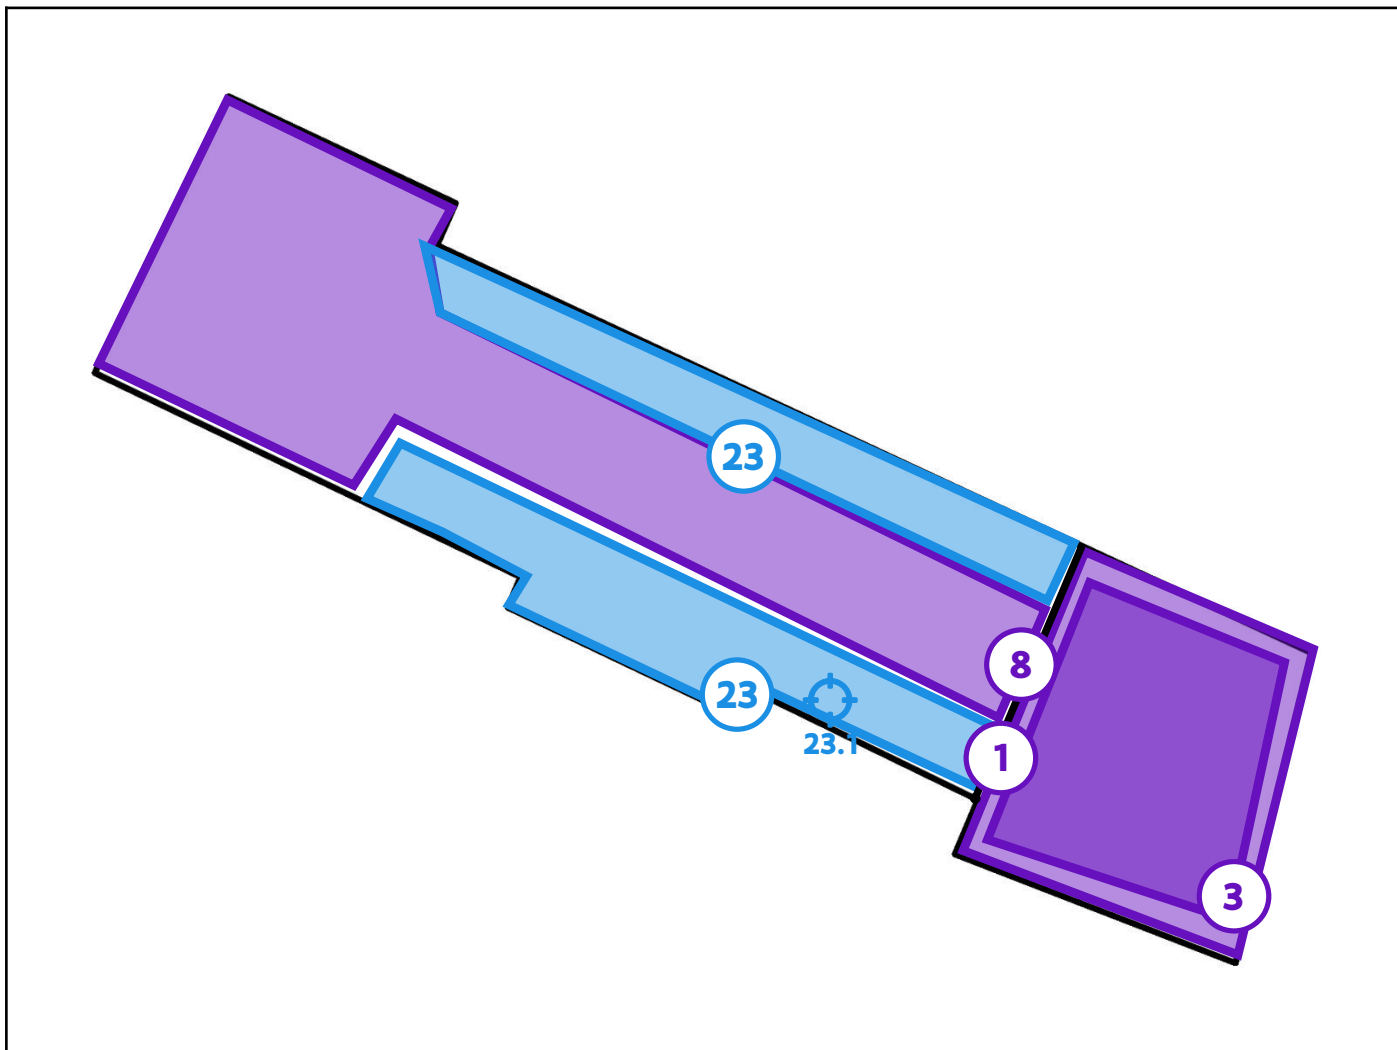
Plan 1.13: Het handelspand (daken)

Beschrijving	Type	Actie
1. Onderdak handelspand	Beperking	-
3. Dakbedekking handelspand	Beperking	-
8. Ijzeren dakplaten deel achterbouw	Advies	-
23. Roofing plat dak achterbouw	Geen asbest	-
23.1 Code: MM5	Puntmonster	-

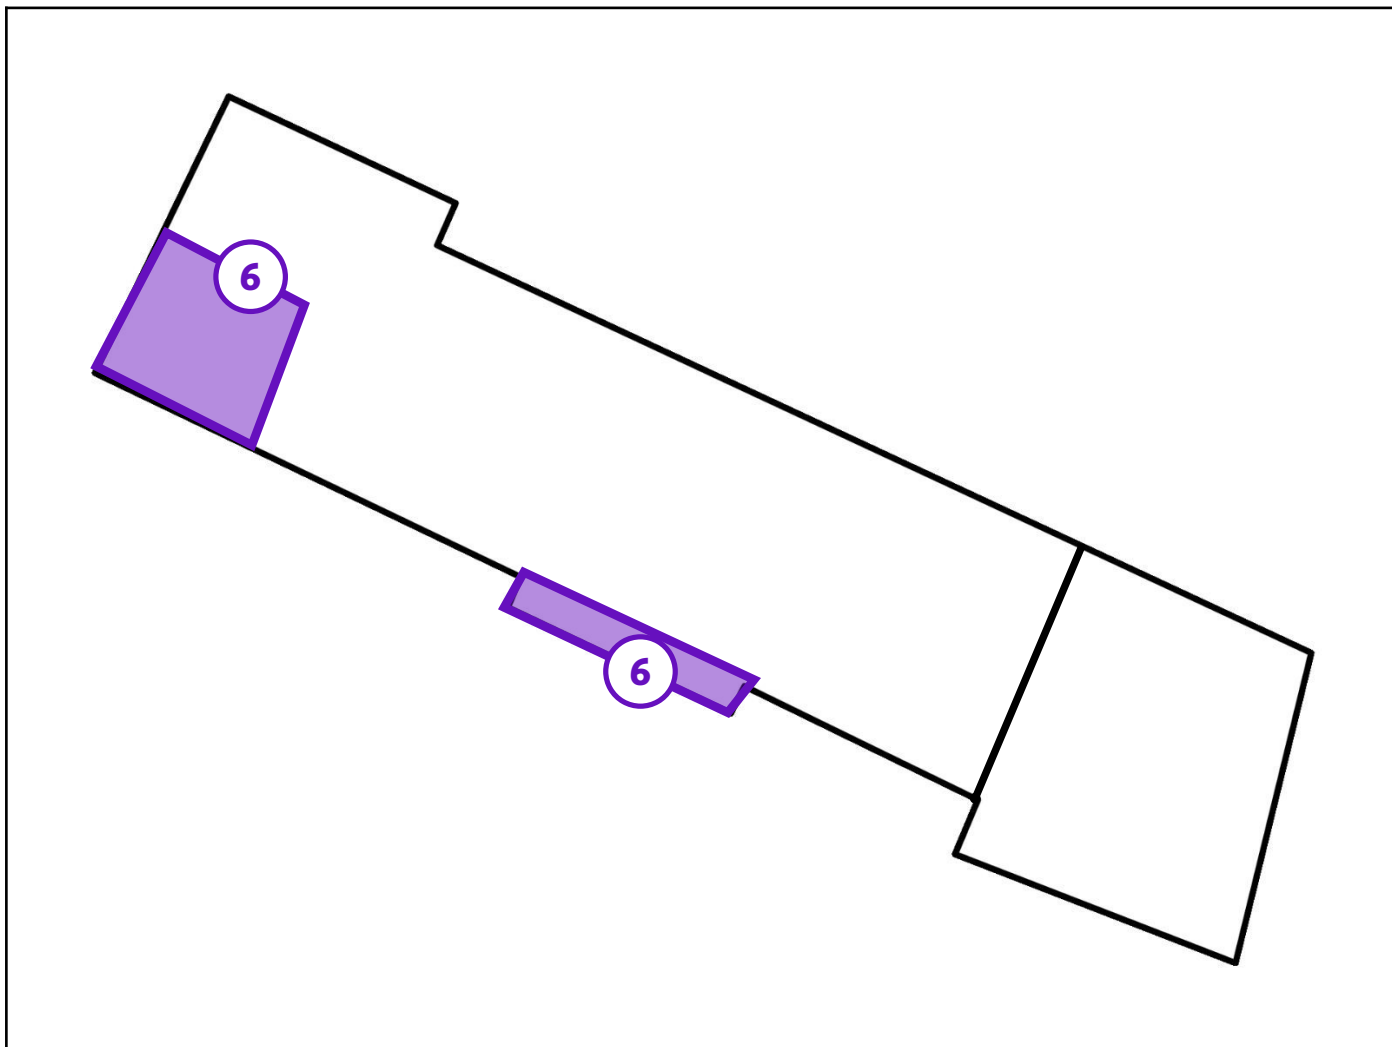
Plan 1.14: Het handelspand (Perceelgrens?)

Beschrijving	Type	Actie
6. Onduidelijk perceelgrens/Mogelijks verkeerde intekening GIS kaart	Advies	-
