Asbestinventarisatetest

Gaverstraat 22, 9270 Laarne

Attestnummer : 20260319-000468.000

Uitgegeven op : 19.03.2026

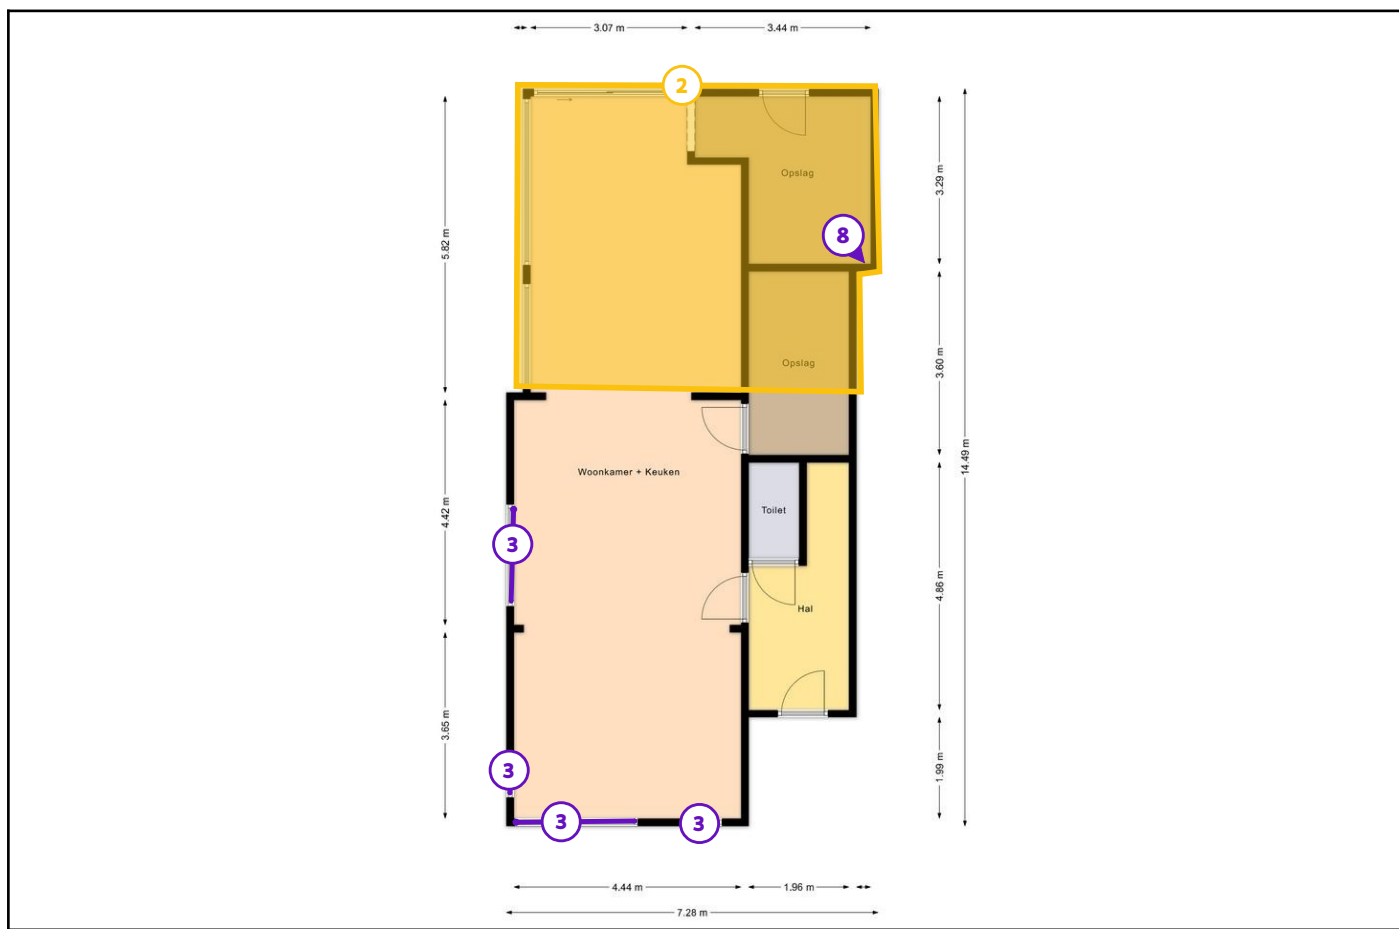
Plan 1.1: Grondplan gelijkvloers

Beschrijving	Type	Actie
2. UI-Nieuwe aanbouw	Uitsluiting	-
3. AD-Muur-Vensterbank wooneenheid-G	Advies	-
8. AD- CV-ketel niet verdacht materiaal	Overige ruimte of materiaal	-

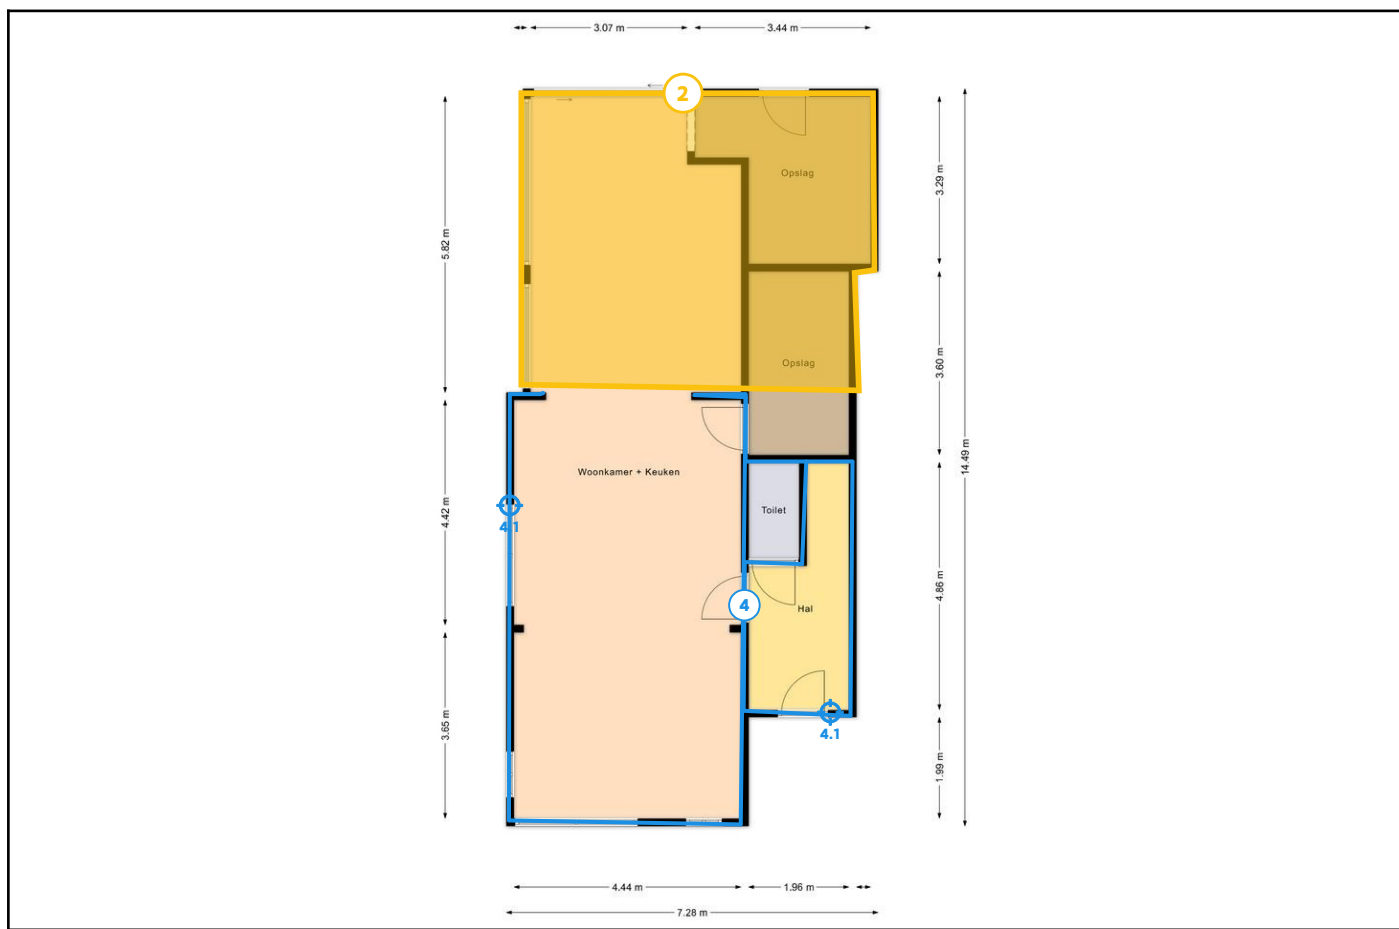
Plan 1.5: Grondplan gelijkvloers muren

Beschrijving	Type	Actie
2. UI-Nieuwe aanbouw	Uitsluiting	-
4. BR-Muur-Pleisterwerk woning-M	Geen asbest	-
4.1 Code: MM01	Mengmonster	-

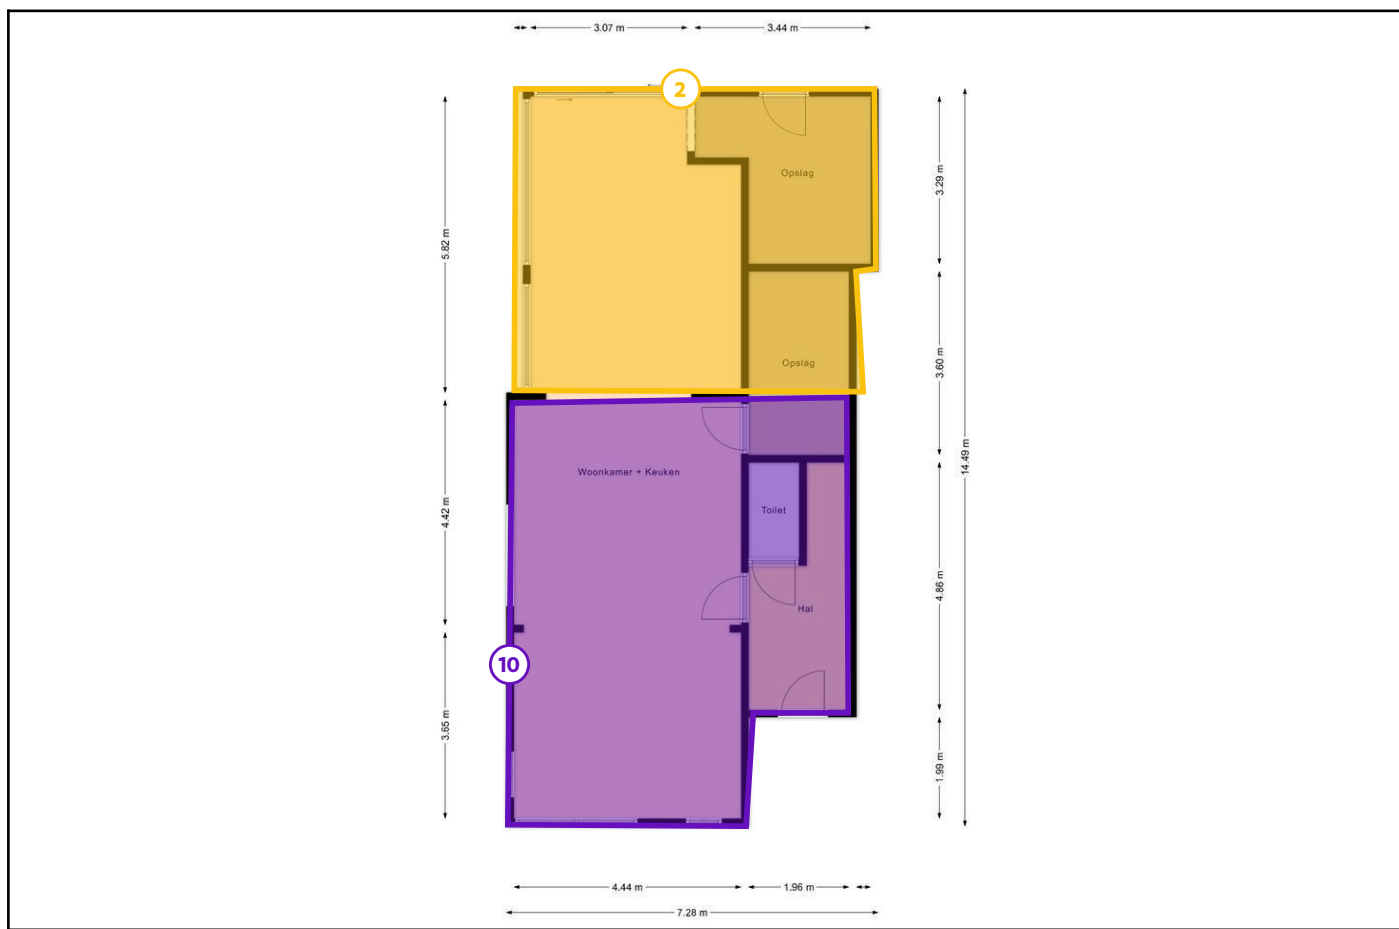
Plan 1.6: Grondplan gelijkvloers plafonds

Beschrijving	Type	Actie
2. UI-Nieuwe aanbouw	Uitsluiting	-
10. AD-Plafond woning-Ander materiaal	Overige ruimte of materiaal	-

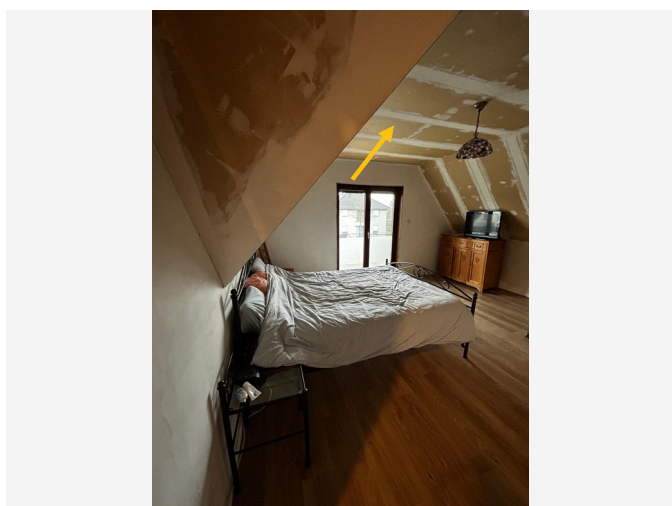
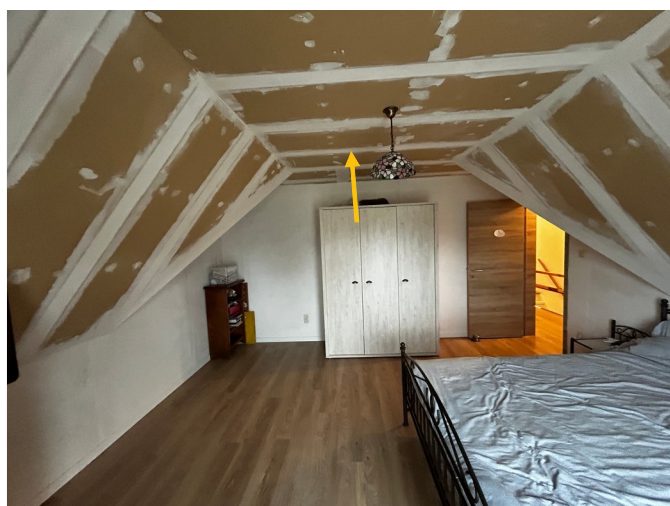
Beschrijving	Notitie	Terug te vinden op plannen
Fiche 9: AD- Geen liftinfrastructuur aanwezig	In de wooneenheid is er geen liftinfrastructuur aanwezig.	-
Fiche 10: AD-Plafond woning-Ander materiaal	Er is een verlaagd plafond aanwezig in de woning. Het is niet zichtbaar of hier nog pleisterwerk of ander materiaal aanwezig is onder het verlaagd plafond. Dit is destructief onderzoek en niet noodzakelijk voor dit attest. Het is niet duidelijk of er pleisterwerk aanwezig is achter deze valse wanden, het is aangewezen om bijkomend onderzoek uit te voeren bij werken.	Plan 1.6: Grondplan gelijkvloers plafonds Plan 1.8: Grondplan verdieping plafonds
Fiche 11: AD-Geen Onderdak-Hellend dak	Er is geen onderdak aanwezig voor het hellend dak.	-
Fiche 12: AD- Geen schoorsteen aanwezig	De woonheid is niet voorzien van een rookgaskanaal.	-
Fiche 13: AD- Geen leidingisolatie aanwezig	In de wooneenheid is er geen leidingisolatie aanwezig.	-
