Verslag huishoudelijke elektrische installatie op laagspanning en zeer lage spanning

Referentie: **008-20260211-07**	Datum controle: **11/02/2026**
Keurder: **008**

Eigenaar:	**Onbekend**	EAN-code:	**Onbekend**
Adres installatie:	**Paalsteenstraat 33 bus 6, 3500 - Hasselt**	Nummer teller(s):	**Onbekend**
		Distributienetbeheerder installatie:	**Fluvius**

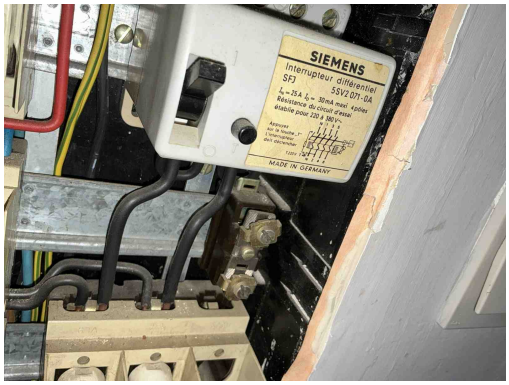
A01 - Een aardverbinding overeenkomstig de voorschriften ontbreekt (Boek 1: 5.4.2.1).
Opmerking: Oa meter geeft geen resultaat

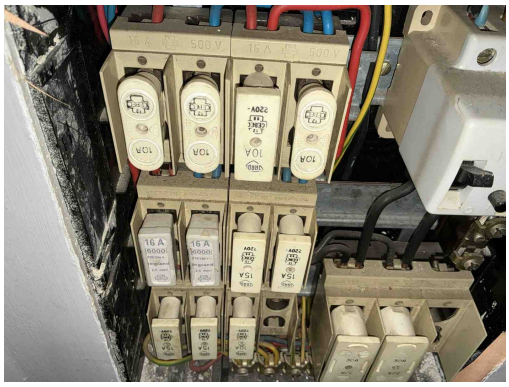
Het gebruik van type AC diff is verboden
Opmerking: Oa bord 1

D04 - De hoofddifferentieelstroominrichting is niet verzegelbaar (Boek 1: 4.2.4.3).
Opmerking: Oa bord 1

B15 - De (bijkomende) differentieelstroominrichting(en) kan/kunnen overbelast worden door de toegenomen stroom in de installatie (Boek 1: 4.4.1.1).
Opmerking: hoofddiff

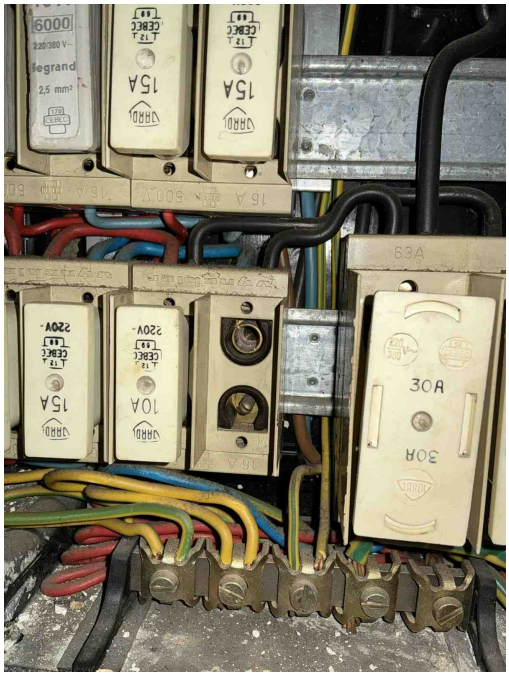
D08 - De nodige markeringen op de beveiligingstoestellen ontbreken of zijn onleesbaar (Boek 1: 5.3.5.5).
Opmerking: Oa bord 1

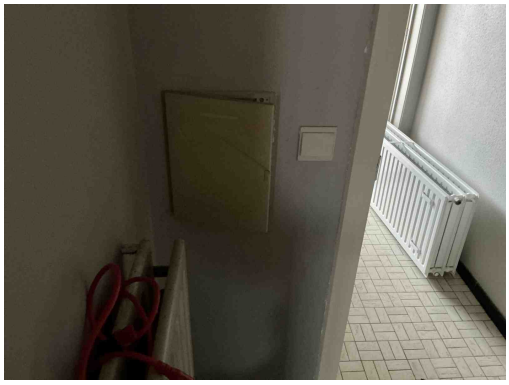
C21 - Het gebruik van geleiders van het type VOB, zonder bijkomende afscherming is niet toegestaan (Boek 1: 5.2.9.6).
Opmerking: Oa living, keuken

T02 - Gevaar voor rechtstreekse aanraking: genaakbare delen onder spanning (Boek 1: 4.2.2).
