**RAPPORT N° 1056318**

**RAPPORT DE CONTRÔLE D'UNE INSTALLATION ELECTRIQUE DOMESTIQUE  
A BASSE ET A TRES BASSE TENSION**

**Adresse de l'installation électrique faisant l'objet de la visite : Rue Vandebroek, 4 – 1050 Bruxelles**

- Visite de contrôle d'une installation électrique domestique demandée dans le cadre d'une vente (Chapitre 6.5)

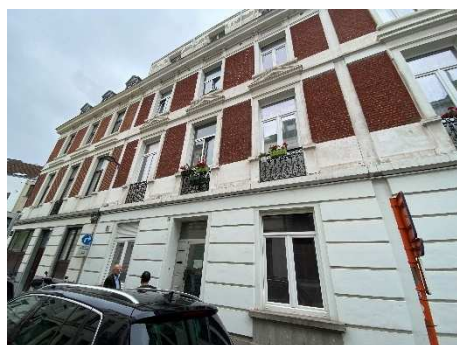
**Bâtiment**

Fondations du bâtiment  avant le 1/10/1981 / Type de prise de terre : piquets

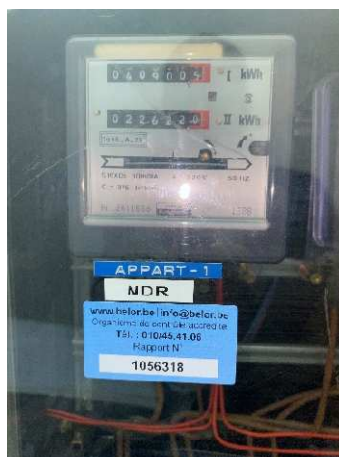
**Compteur**

Date du contrôle : 19/06/2024 Heure d'arrivée : 10h00 Heure de départ : 10h30 Rapportage bureau : 0h15	Rapport précédent : Absent Scellé Belor : non placé	Compteur GRD : N° 12611688 Code EAN : demandé mais non disponible	Index : 40900.5 kWh Index : 22622.0 kWh
---	--	--	--

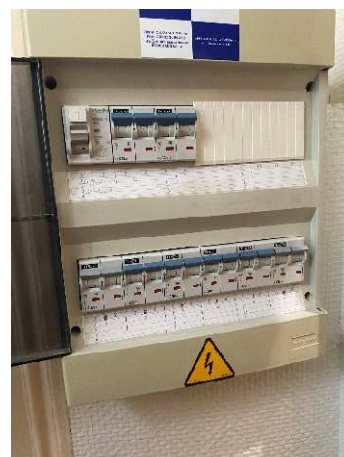
**Tableau électrique principal**

Colonne d'alimentation du tableau principal : 2 X 10 mm<sup>2</sup> / Interrupteur différentiel général : 40A/300mA / type : A

Nombre de tableaux : 2 / Nombre de différentiels en aval du différentiel général : 1/ Nombre de circuits terminaux : 1+8

**2005** : La tension d'alimentation doit être indiquée clairement de manière apparente sur chaque tableau de répartition et de manœuvre (sous-section 3.1.3.3).

**2014** : Risque de contacts directs avec des pièces nues sous tension : obturer les ouvertures non utilisées du tableau ou du coffret
