## Controlebezoek - Periodiek [Hfst 6.5]

Verslagnummer:  
21/31072026/61730/72940/1

Inspectie adres: Zagerijstraat 22, 2500 Lier  
(België)

Datum van de keuring: 31/07/2026

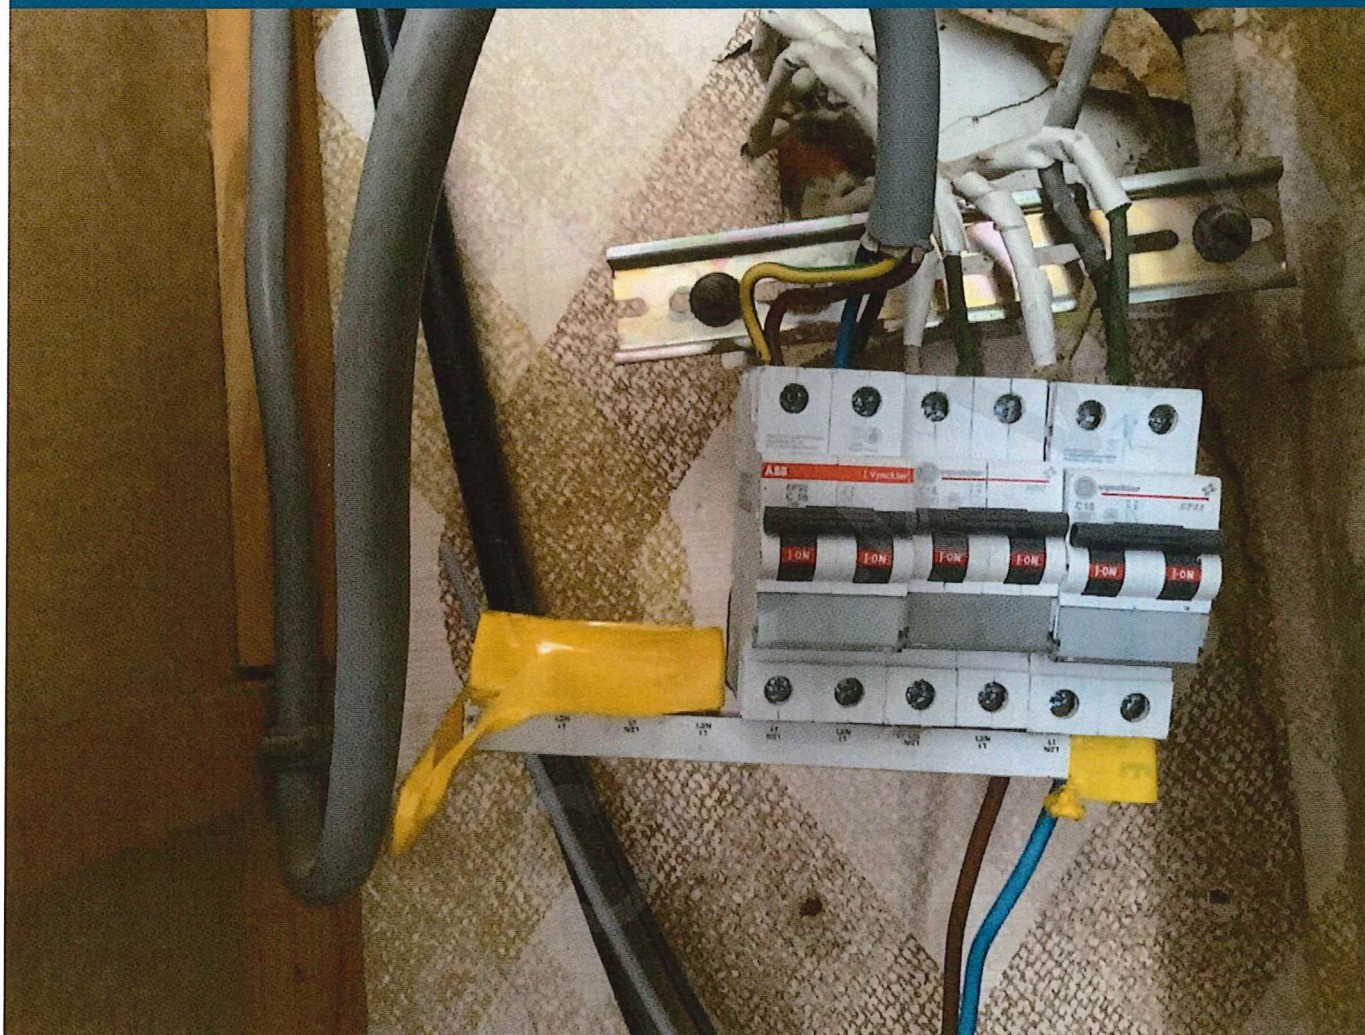
## Elektrisch bord

- Het eendraadschema en situatieplan zijn niet aanwezig. - oAfd 3.1.2.1
- Het verdeelbord is niet conform. - oAfd 5.3.5.1 ; oAfd 4.2.2.1.b
- Het verdeelbord is onvoldoende gemarkeerd. Individuele markering, voedingsspanning en/of gevarendriehoek ontbreken. - oAfd 3.1.3.3; Afd 9.4.1

- Het is niet mogelijk de elektrische installatie af te zonderen. - oAfd 5.3.3.1; oAfd 5.3.5.1
- Er is geen deur aan het bord. - oAfd 4.2.2.3; oAfd 4.2.2.1.b; oAfd 5.3.5.1

- De geleider(s) zijn niet ingevoerd door middel van geschikte invoerwartels - Afd. 5.2.6.1
- Het elektrische bord beschikt niet over een afdoende beschermingsplaat - oAfd 5.3.5.1

- Het elektrische bord beschikt niet over een afdoende achterwand - oAfd 5.3.5.1
- Het verwijderen en/of openen van het beschermd volume is zonder meer mogelijk. Het is nodig hiervoor een of een gereedschap te gebruiken. - oAfd 4.2.2.3 ; oAfd 4.2.2.1.b
