## Rapport de contrôle d'installations électriques à basse et à très basse tension

**RÉF. 180/2026/87501/D01:1:1**

**DATE DU CONTRÔLE** 08/10/2026 (14:46 - 15:35)  
**ADRESSE DU CONTRÔLE** Rue de l'Arsenal 1 - 7033 Cuesmes

**AGENT VISITEUR** Sébastien Deleuze  
**TYPE DE CONTRÔLE** Visite de contrôle vente ancienne installation (8.4.2.)

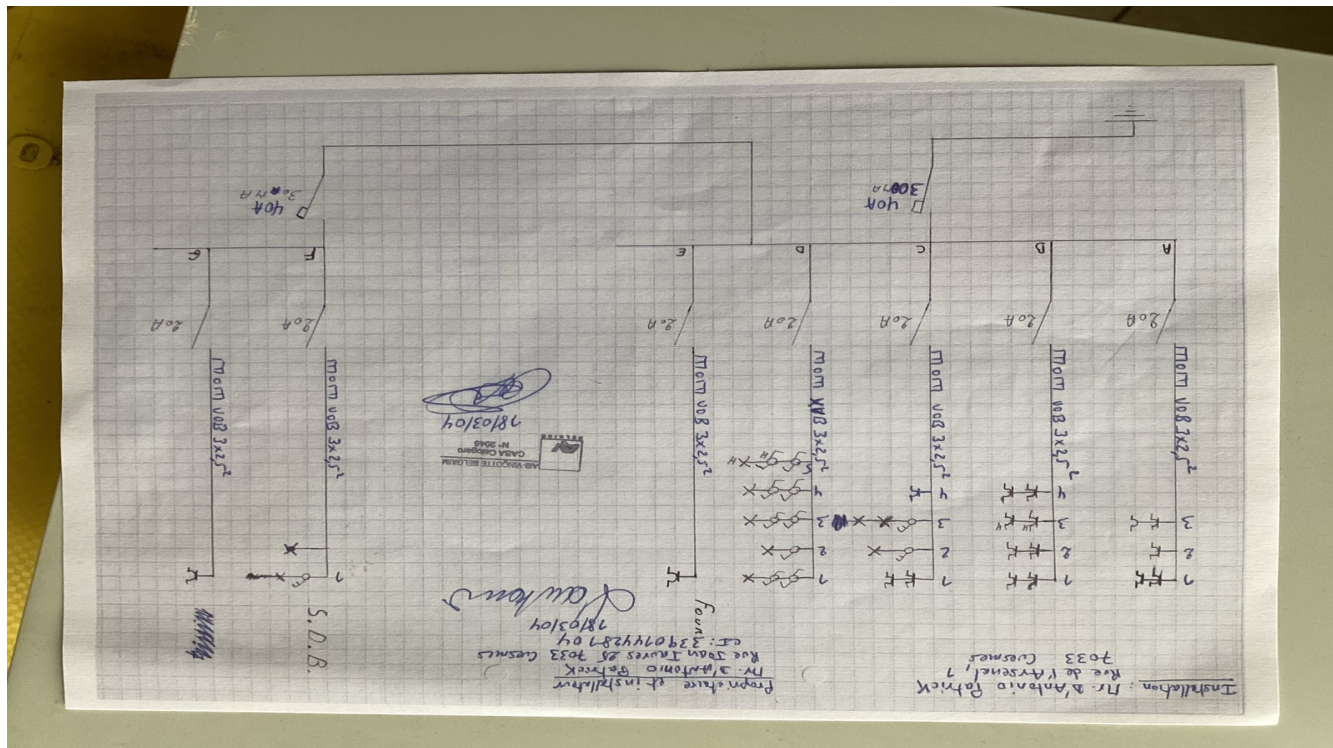
Schéma(s) unifilaire(s) de l'installation

- La tension d'alimentation n'est pas indiquée clairement de manière apparente sur chaque tableau de répartition et de manœuvre. - 3.1.3.3.a
- Les schémas unifilaires et plans de position ne correspondent pas à la réalité. - 3.1.2.;6.4.6.;6.5.7.;9.1.2.

- Nous ne pouvons pas exclure qu'au dépôt des schémas il puisse y avoir d'autres infractions.
- Les plans et schémas seront à adapter en fonction des travaux de mise en conformité qui seront réalisés.
