RAPPORT DE CONTROLE D'INSTALLATION ÉLECTRIQUE DOMESTIQUE

44.211

10/05/2024

Rue de l'Harmonie 7 7700 Mouscron Belgique

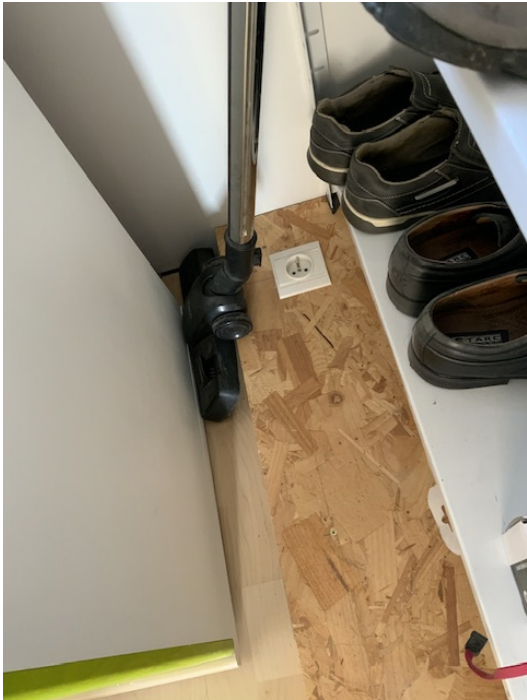
Libellé	Photo
Prise sol pas adapté

Des prises montées dans le sol et/ou dans les plinthes ne sont pas de type homologué.

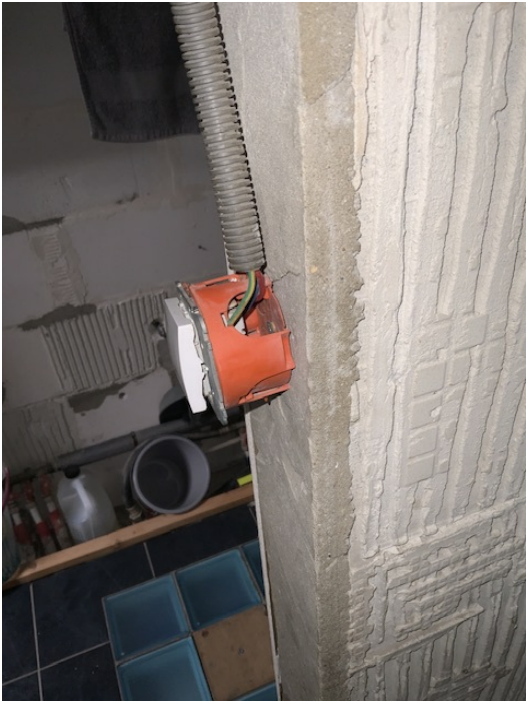
Libellé	Photo
Placement du matériel

Adaptez le degré de protection (IP) du matériel électrique placé dans la/les salle(s) de bains au volume dans lequel il est installé. (7.1.3.1)

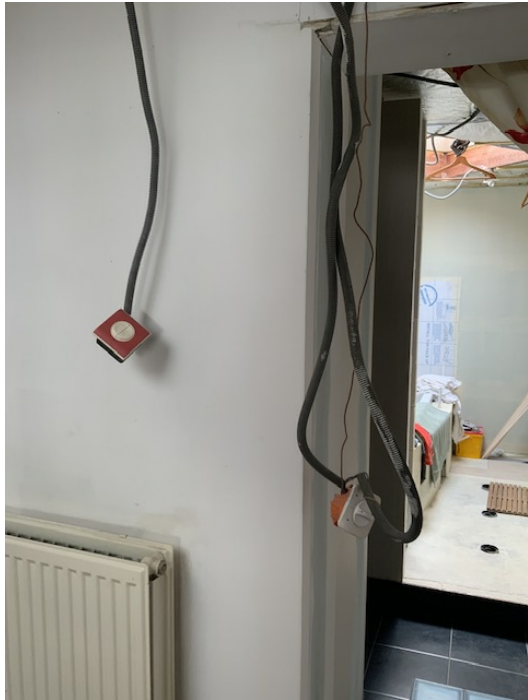
Libellé	Photo
Fixer matériel

Les interrupteurs, les prises et boîtes de branchement doivent être ajustés ou fixés. (L1 5.2.6)

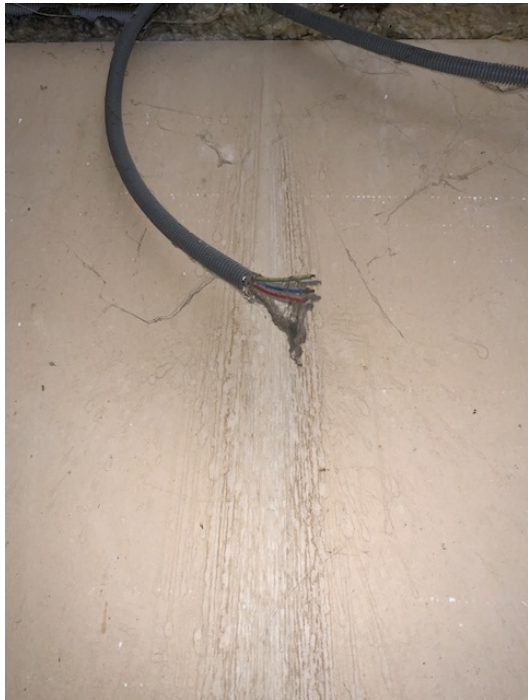
Câble à isoler

Les conducteurs sont à isoler à leurs extrémités.

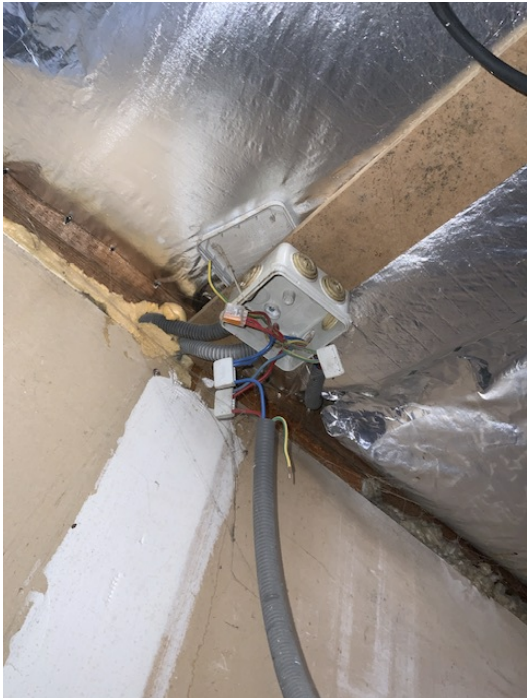
Libellé	Photo
Connexion dans des boîtes

Les connexions doivent être réalisées dans les tableaux, les boîtes de jonction ou de dérivation, aux bornes des interrupteurs et aux prises de courant, dans les armatures de plafond, servant à suspendre l'éclairage et de dérivation. (L1 5.2.6)

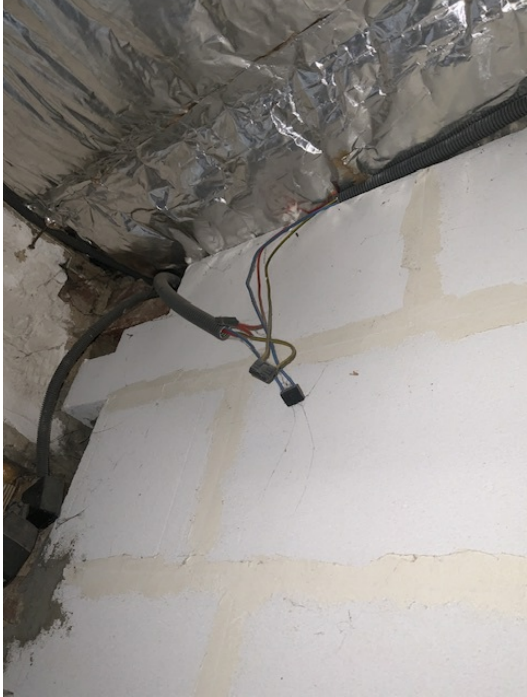
Connexion à revoir

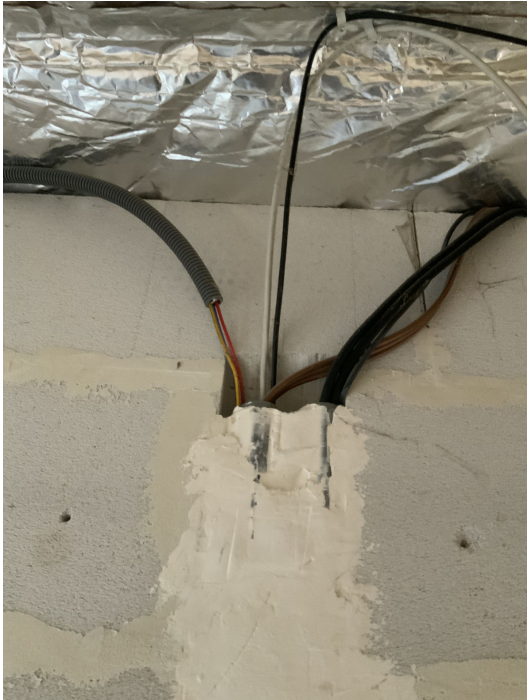
Libellé	Photo
Protéger câble vob

Les conducteurs du type VOB ne sont pas placés partout en tubes ou goulottes appropriés. (L1 5.2.1)

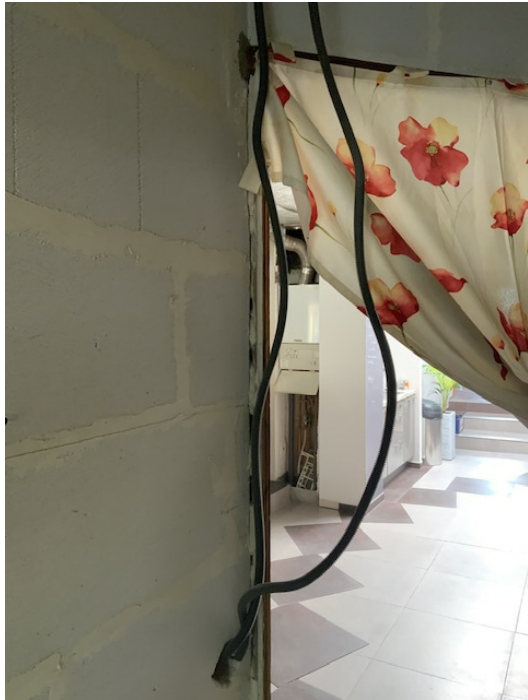
Libellé	Photo
Câble à fixer

Les canalisations doivent être fixées tout le long de leur parcours au moyen d'attaches adaptées. (L1 5.2.1.5)

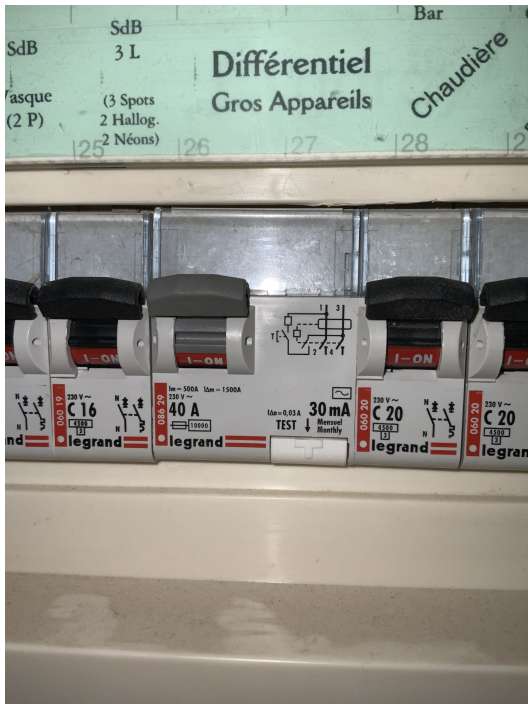
Différentiel type AC

Le(s) interrupteur(s) différentiel(s) n'est (ne sont) pas de type A.
