Rapport de contrôle d'installations électriques à basse et à très basse tension

RÉF. 87/2023/76481/01:1

DATE DU CONTRÔLE 01/09/2023 AGENT VISITEUR Quentin Delhaye
ADRESSE DU CONTRÔLE rue Ernest deltenre 3 - 1495 Sart-Dames-Avelines TYPE DE CONTRÔLE Visite de contrôle vente ancienne installation (8.4.2.)

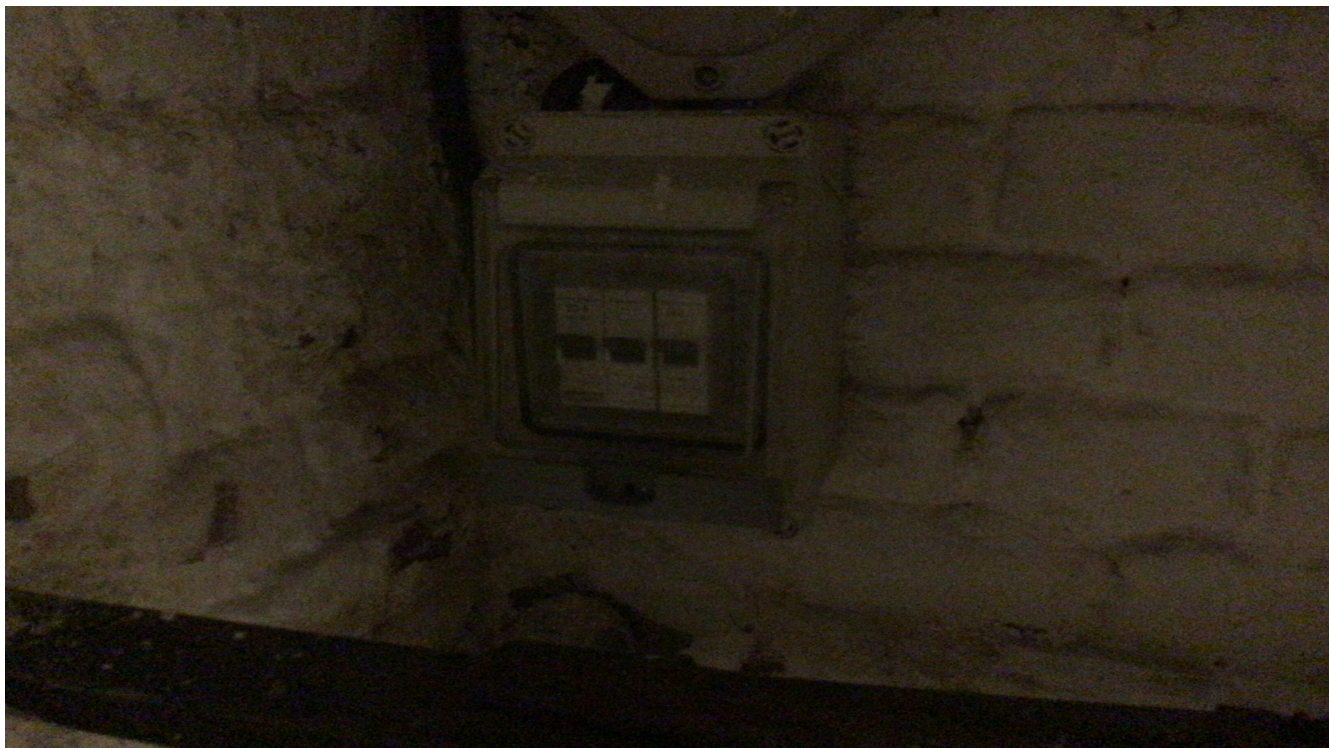
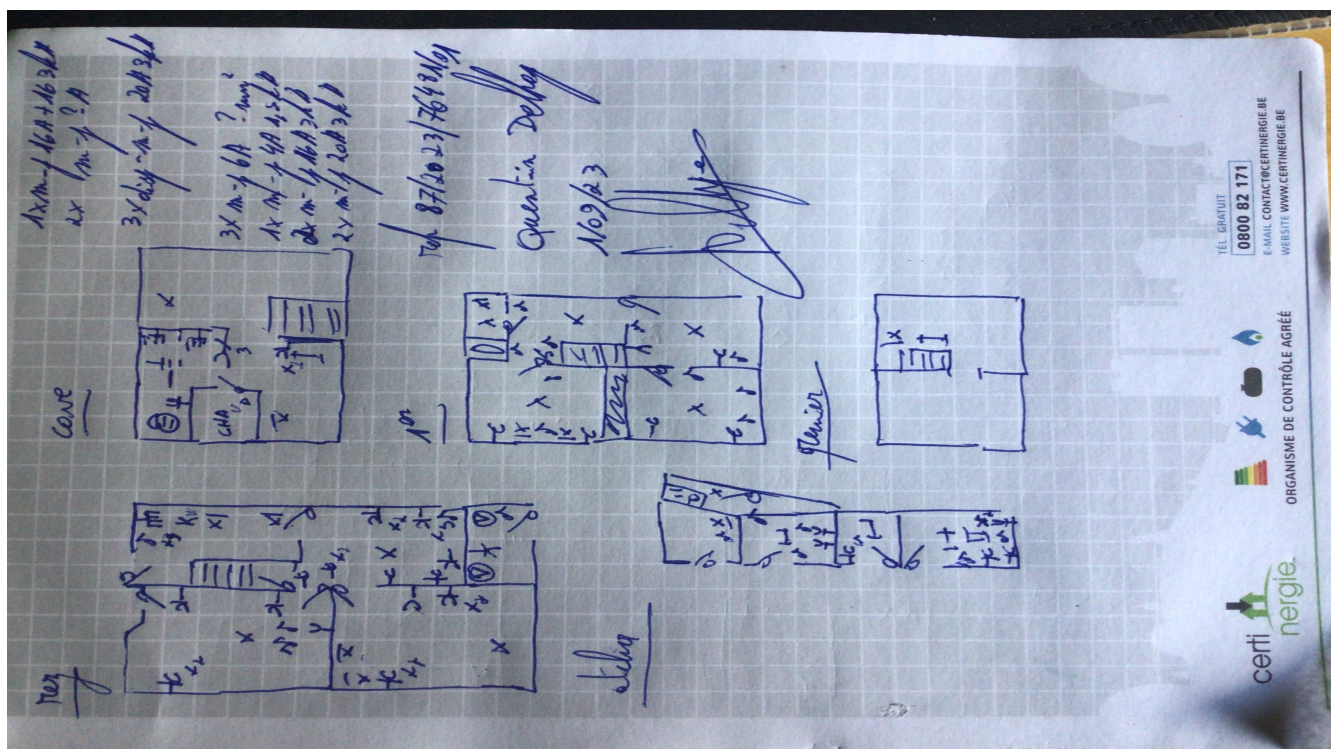
Croquis de position élémentaire et descriptif sommaire des tableaux

sur base de ce qui est visible et accessible lors du contrôle
Note : ces croquis ne remplacent pas les schémas unifilaires et de position réglementaires
