Rapport de contrôle d'installations électriques à basse et à très basse tension

REF: 114/2023/95245/01:1

DATE DU CONTRÔLE 08/01/2024 **AGENT VISITEUR** Julien Pierre
ADRESSE DU CONTRÔLE Rue Baudry 13 - 5620 Florennes **TYPE DE CONTRÔLE** Visite de contrôle vente ancienne installation (8.4.2.)

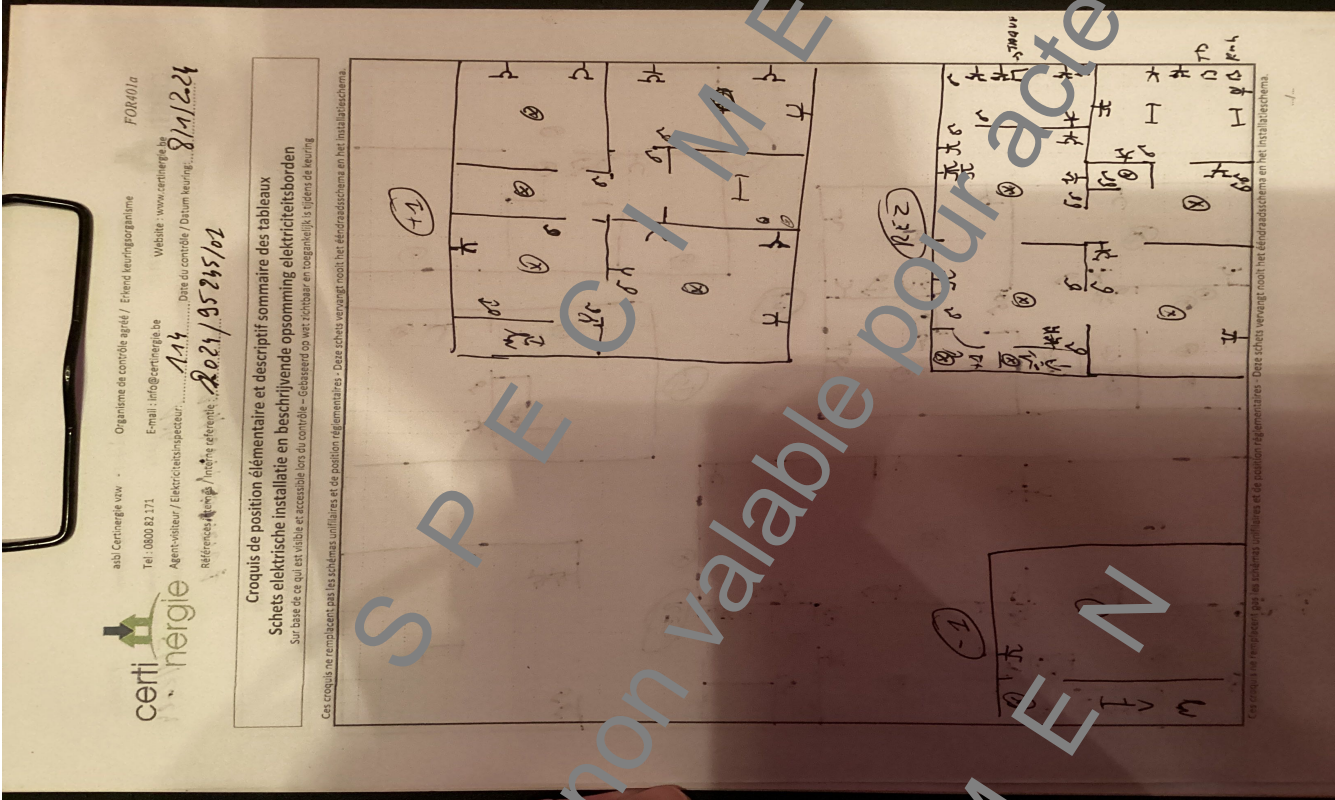
Croquis de position élémentaire et descriptif sommaire des tableaux

sur base de ce qui est visible et accessible lors du contrôle
 Note : ces croquis ne remplacent pas les schémas unifilaires et de position réglementaires
