Rapport de contrôle d'installations électriques à basse et à très basse tension

RÉF. 83/2024/57503/01:1

DATE DU CONTRÔLE 06/03/2024 AGENT VISITEUR Dylan Jacquin
 ADRESSE DU CONTRÔLE Rue Arthur Warocqué 40 - 7100 La Louvière TYPE DE CONTRÔLE Visite de contrôle vente ancienne installation (8.4.2.)

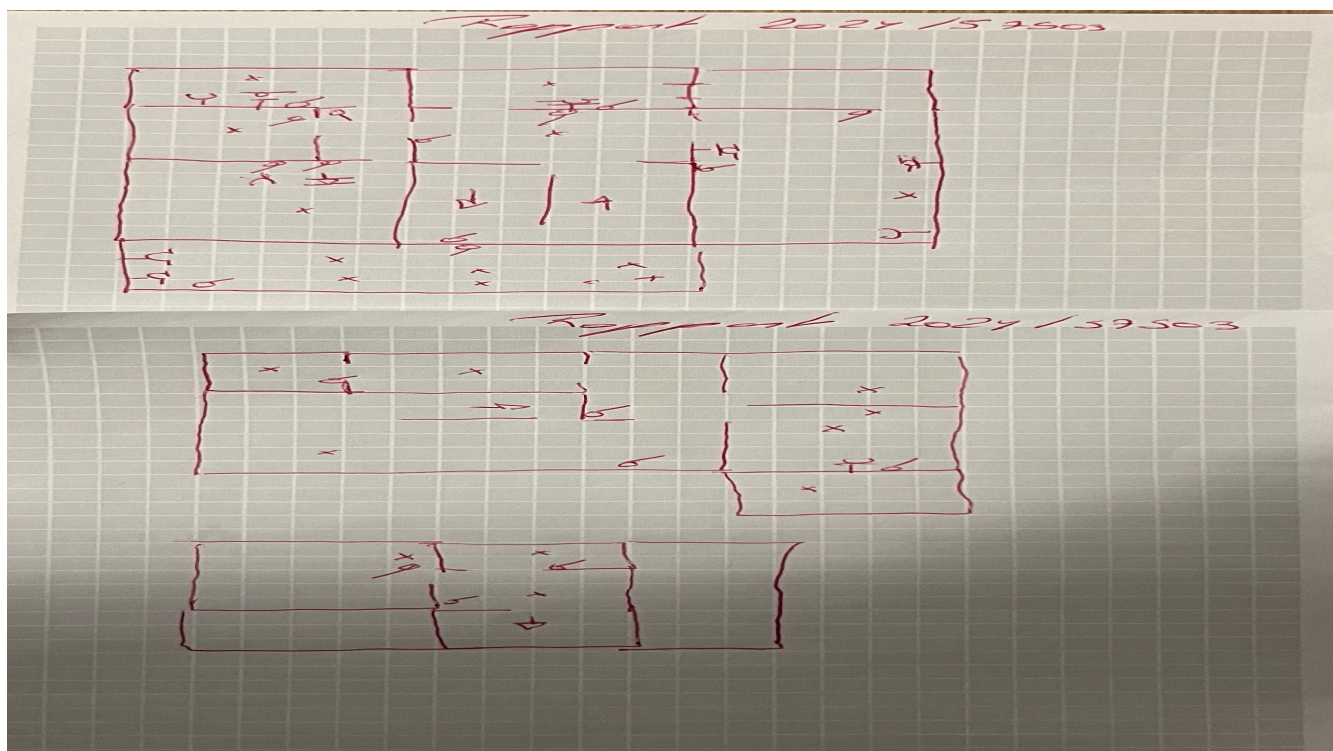
Croquis de position élémentaire et descriptif sommaire des tableaux

sur base de ce qui est visible et accessible lors du contrôle
Note : ces croquis ne remplacent pas les schémas unifilaires et de position réglementaires
