Controlebezoek – Periodiek [Hfst 6.5]

Verslagnummer: 02/09012023/17678/1/1

Nieuweweg 23, 3770, Riemst (België)

Datum van de keuring: 09/01/2023

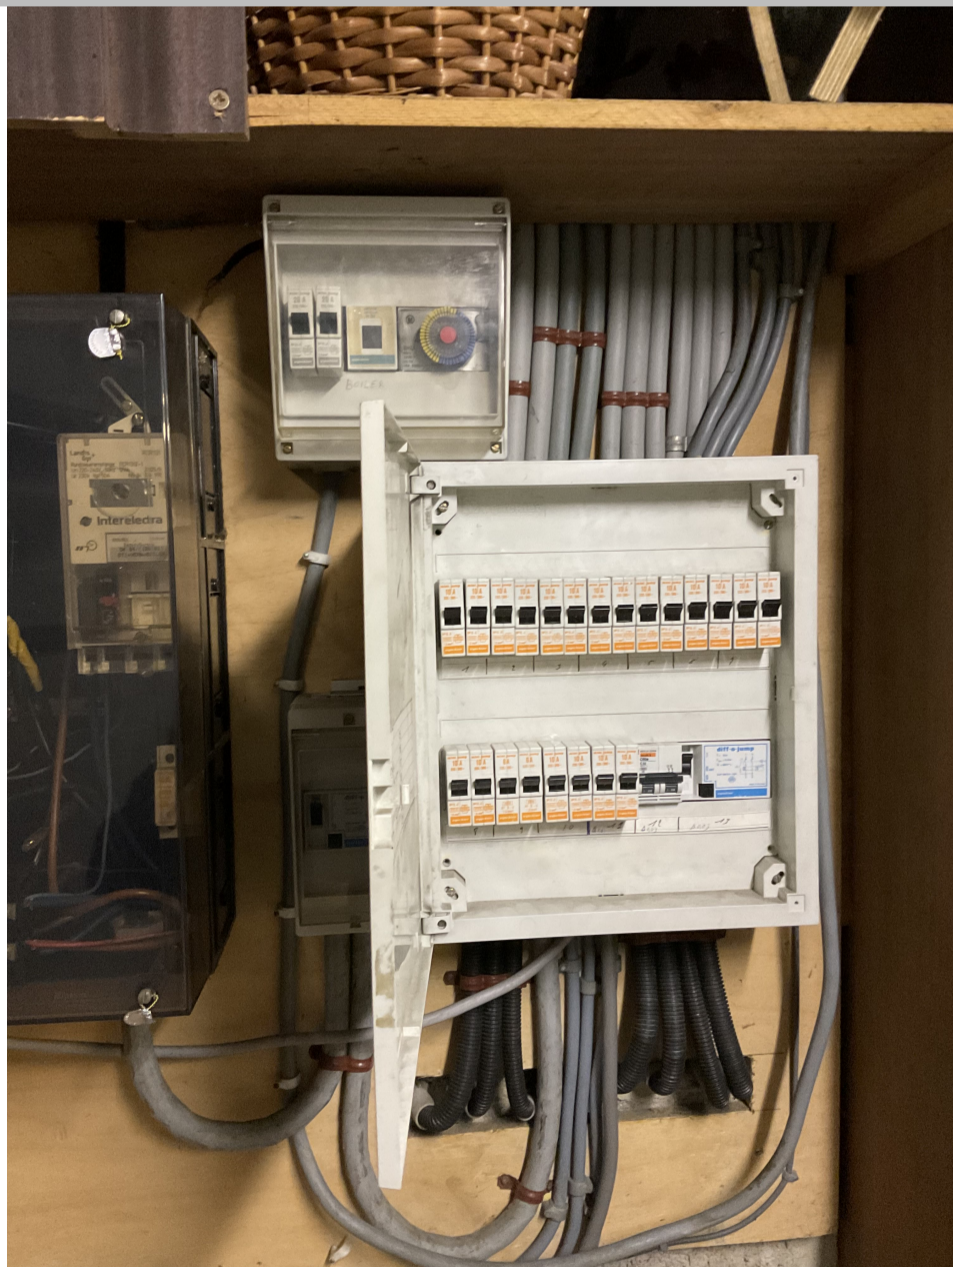
Elektrisch bord

- De controle van een/meerdere foutlussen is niet afdoende – oAfd 6.5.7.2.b.4.d; oAfd 6.4.6.4.b.4
- Het verdeelbord is niet conform. – oAfd 5.3.5.1 ; oAfd 4.2.2.1.b

- Het verdeelbord is onvoldoende gemarkeerd. Individuele markering, voedingsspanning en/of gevarendriehoek ontbreken. - oAfd 3.1.3.3; Afd 9.4.1
- Er is geen deur aan het bord. oAfd 4.2.2.3; oAfd 4.2.2.1.b; oAfd 5.3.5.1
