## Rapport de contrôle d'installations électriques à basse et à très basse tension

RÉF. 72/2026/66461/D01:2

**DATE DU CONTRÔLE** 30/04/2026 (14:10 - 14:50) **AGENT VISITEUR** Benoît Carlier  
**ADRESSE DU CONTRÔLE** Rue Hyacinthe Souris 23 - 4432 **TYPE DE CONTRÔLE** Visite de contrôle vente ancienne installation (8.4.2.)

| Type de locaux | Unité d'habitation (maison) |

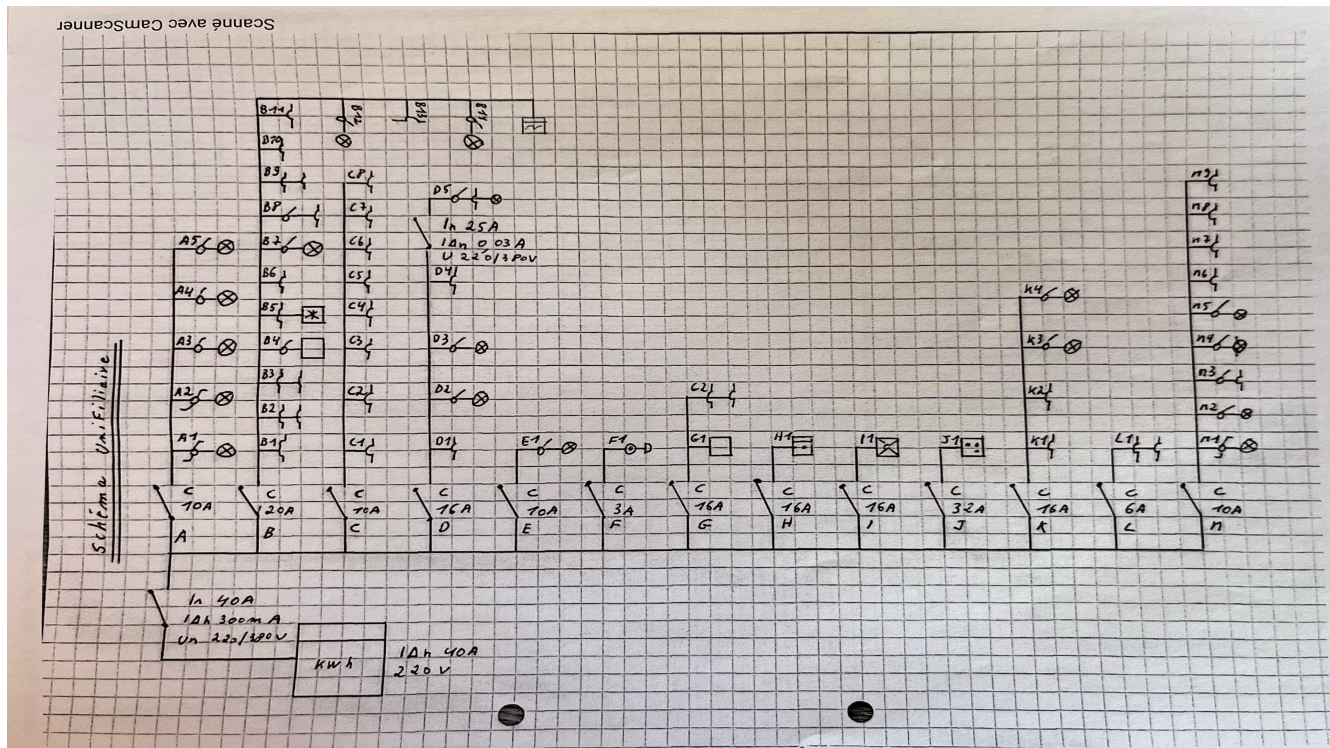
Schéma(s) unifilaire(s) de l'installation

| <b>Conformité schéma(s) unifilaire(s) et plan(s) de position</b> | Pas OK | <b>Nombre de tableaux</b> 6 | <b>Nombre de circuits</b> 0 + 4 + 2 + 4 + 3 + 0 |

Description tableau(x) voir plan(s) dans annexe(s)

- Les schémas unifilaires et plans de position ne sont pas conformes. - 3.1.2.;6.4.6.;6.5.7.;9.1.2.
- Du câble VTLB et/ou du câble "côte à côte" n'est pas employé et/ou posé comme il est permis. - 5.2

- N'est pas renseigné sur les schémas unifilaires et plans de position l'adresse de l'installation, les coordonnées du responsable des travaux et du propriétaire. Ces derniers devront signer et dater ces schémas. - 3.1.2.;6.4.6.;6.5.7.;9.1.2.
