Rapport de contrôle d'installations électriques à basse et à très basse tension

RÉF. 54/2023/88012/01:1

DATE DU CONTRÔLE 06/11/2023 AGENT VISITEUR Patrick Braham
 ADRESSE DU CONTRÔLE Rue Albert de t'Serclaes 67 - 4821 Dison TYPE DE CONTRÔLE Visite de contrôle vente ancienne installation (8.4.2)

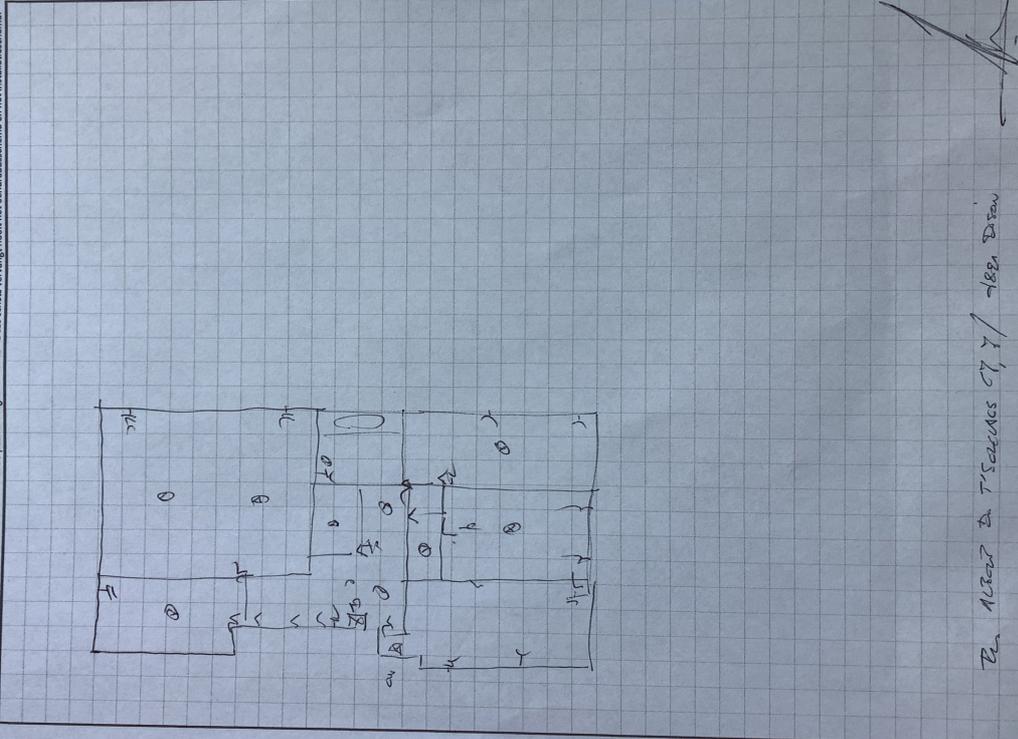
Croquis de position élémentaire et descriptif sommaire des tableaux

sur base de ce qui est visible et accessible lors du contrôle
 Note : ces croquis ne remplacent pas les schémas unifilaires et de position réglementaires
