Rapport de contrôle d'installations électriques à basse et à très basse tension

RÉF. 19/2024/67140/02:1

LISTE DES INFRACTIONS

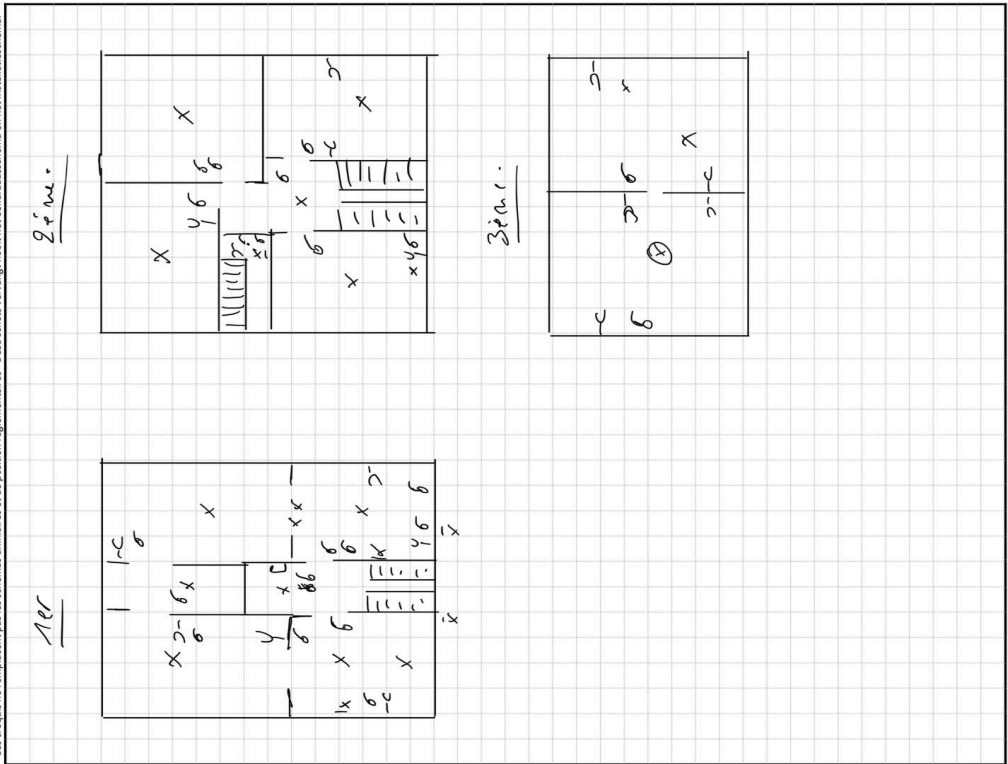
Croquis de position élémentaire et descriptif sommaire des tableaux

sur base de ce qui est visible et accessible lors du contrôle
 Note : ces croquis ne remplacent pas les schémas unifilaires et de position réglementaires
