Rapport de contrôle d'installations électriques à basse et à très basse tension

| EXEMPLAIRE ORIGINAL | | RÉF. 24/2023/89824/01:1 | |
| ADRESSE DU CONTRÔLE | Rue de la Montagne 43 - 6110 Montigny-le-Tilleul | TYPE DE CONTRÔLE | Visite de contrôle vente ancienne installation (8.4.2.) |

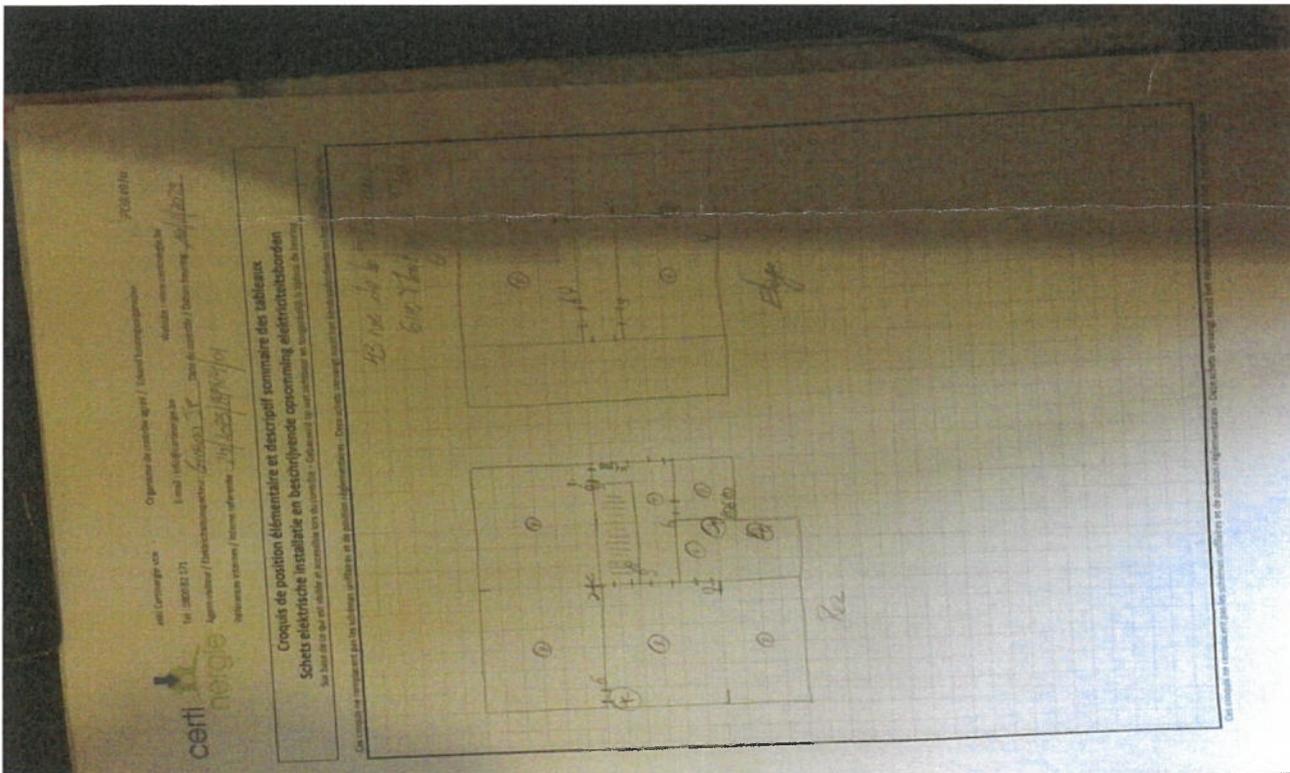
Croquis de position élémentaire et descriptif sommaire des tableaux

sur base de ce qui est visible et accessible lors du contrôle
Note : ces croquis ne remplacent pas les schémas unifilaires et de position réglementaires
