Rapport de contrôle d'installations électriques à basse et à très basse tension

RÉF. 34/2022/70730/01:1

DATE DU CONTRÔLE 19/07/2022 AGENT VISITEUR Olivier Dodet
ADRESSE DU CONTRÔLE Cheneux 1 - 4970 STAVELOT TYPE DE CONTRÔLE Visite de contrôle vente ancienne installation (8.4.2.)

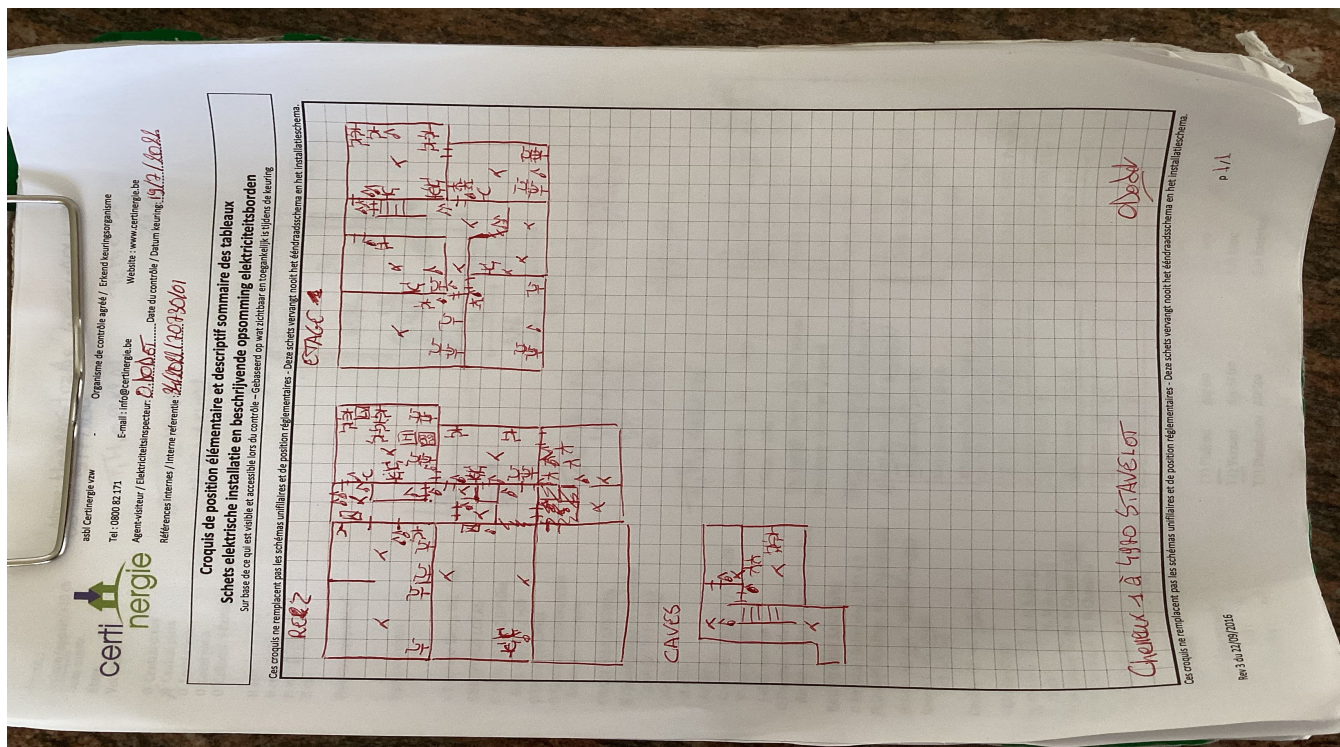
Croquis de position élémentaire et descriptif sommaire des tableaux

sur base de ce qui est visible et accessible lors du contrôle
 Note : ces croquis ne remplacent pas les schémas unifilaires et de position réglementaires
