Concerne: Votre Contrôle d'une installation électrique domestique

Rapport de contrôle d'installations électriques à basse et à très basse tension

DATE DU CONTRÔLE 30/03/2023 AGENT VISITEUR Chirel Ngueguem
 ADRESSE DU CONTRÔLE Rue Stroobants 60/13 (étage 3e App A3) - 1140 Bruxelles TYPE DE CONTRÔLE Visite de contrôle vente ancienne installation (8.4.2.)

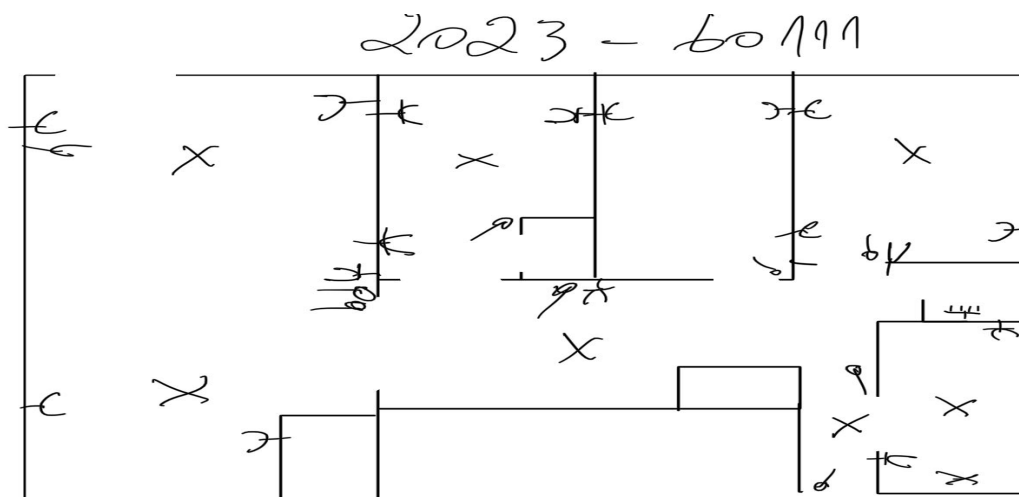
Croquis de position élémentaire et descriptif sommaire des tableaux

sur base de ce qui est visible et accessible lors du contrôle
 Note : ces croquis ne remplacent pas les schémas unifilaires et de position réglementaires
