## Rapport de contrôle d'installations électriques à basse et à très basse tension

RÉF. 117/2023/83554/02:1

DATE DU CONTRÔLE 05/10/2023

ADRESSE DU CONTRÔLE Rue des Ecoliers 48 - 4100 Seraing

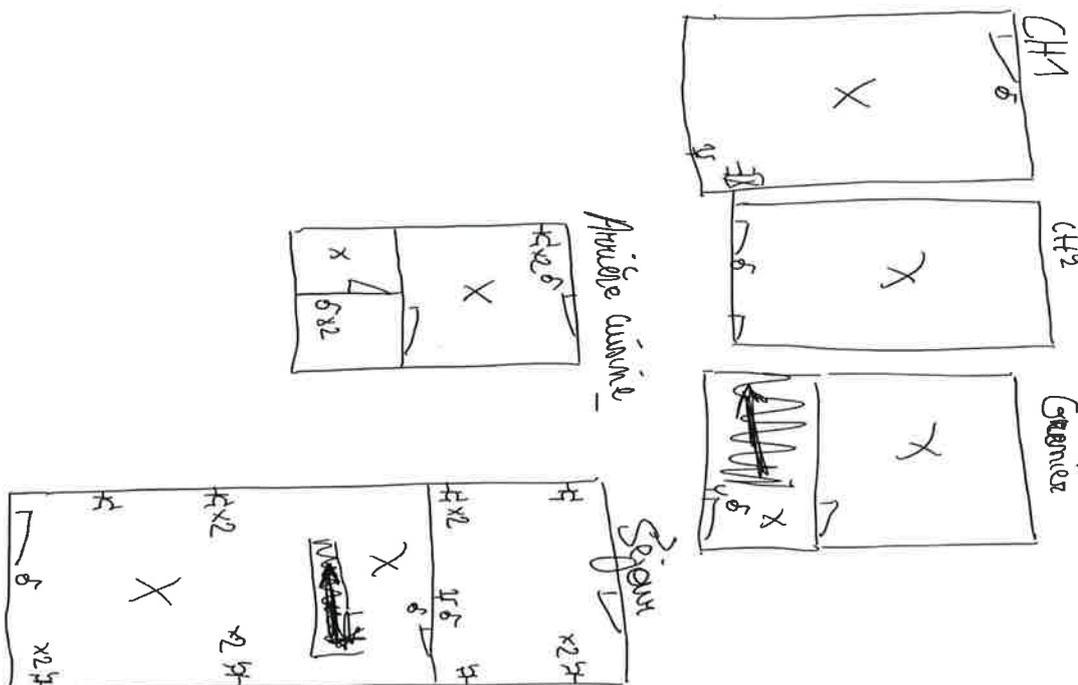
### Croquis de position élémentaire et descriptif sommaire des tableaux

sur base de ce qui est visible et accessible lors du contrôle  
Note : ces croquis ne remplacent pas les schémas unifilaires et de position réglementaires
