Rapport de contrôle d'installations électriques à basse et à très basse tension

RÉF. 54/2023/68032/01:1

Allée du Hennen 27 - 4600 Visé

isé TYPE DE CONTRÔLE Visite de contrôle vente ancienne installation (8.4.2.)

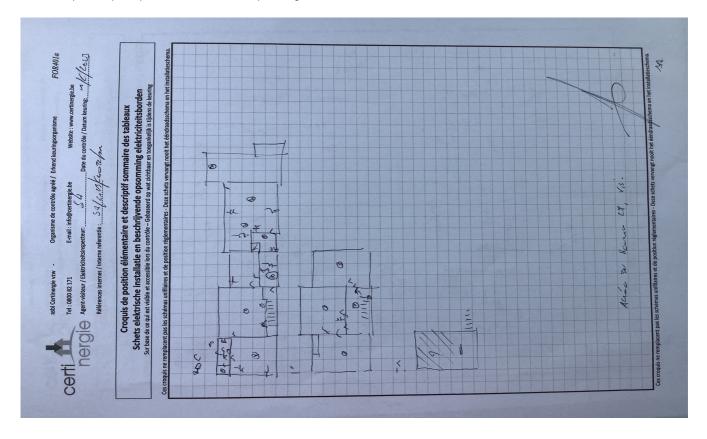
Croquis de position élémentaire et descriptif sommaire des tableaux

sur base de ce qui est visible et accessible lors du contrôle Note : ces croquis ne remplacent pas les schémas unifilaires et de position réglementaires
