Rapport de contrôle d'installations électriques à basse et à très basse tension

RÉF. 100/2023/60931/01:1

DATE DU CONTRÔLE 05/04/2023 AGENT VISITEUR Laurent Maes
 ADRESSE DU CONTRÔLE Boulevard Sylvain Dupuis 221 (étage 7-boîte 47) - 1070 Anderlecht TYPE DE CONTRÔLE Visite de contrôle vente ancienne installation (8.4.2.)

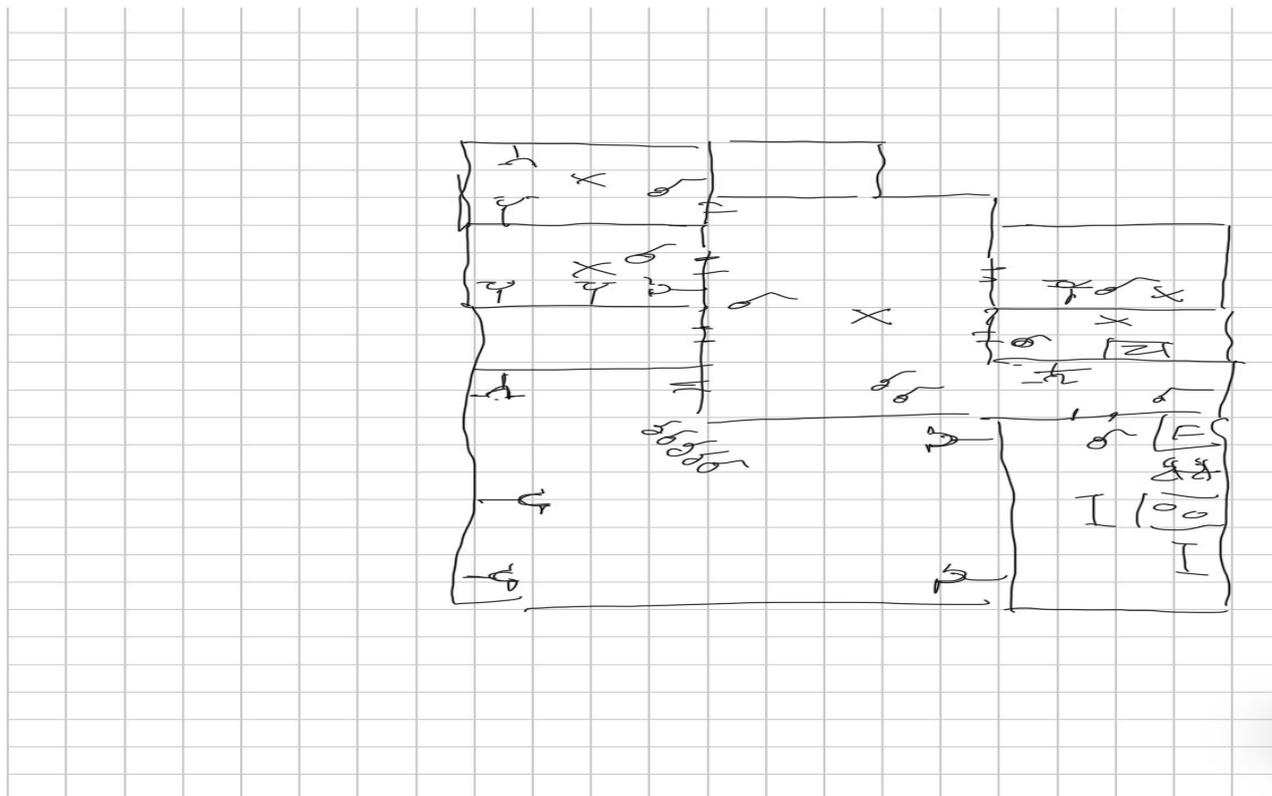
Croquis de position élémentaire et descriptif sommaire des tableaux

sur base de ce qui est visible et accessible lors du contrôle
Note : ces croquis ne remplacent pas les schémas unifilaires et de position réglementaires
