Rapport de contrôle d'installations électriques à basse et à très basse tension

RÉF. 81/2024/52534/01:1

DATE DU CONTRÔLE 24/01/2024 AGENT VISITEUR
ADRESSE DU CONTRÔLE Rue Florian Coppée 9 - 7110 La Louvière TYPE DE CONTRÔLE Visite de contrôle vente ancienne installation (8.4.2)

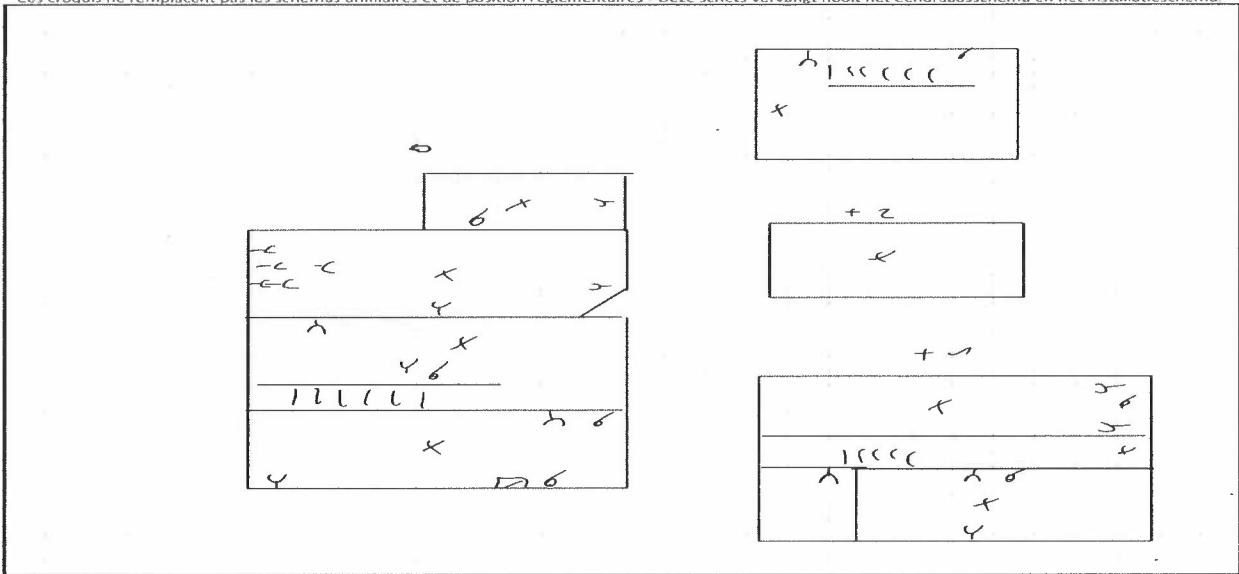
Croquis de position élémentaire et descriptif sommaire des tableaux
Schets elektrische installatie en beschrijvende opsomming elektriciteitsborden
 Sur base de ce qui est visible et accessible lors du contrôle - Gebaseerd op wat zichtbaar en toegankelijk is tijdens de keuring
