## Keuringsverslag van een elektrische laagspanning- en zeer lage spanningsinstallatie

### NIET CONFORM

**Type :** woning

Controlebezoek van een huishoudelijke installatie volgens (KB 08/09/2019) - AREI Boek 1- 6.5. en 4.2.4.3.

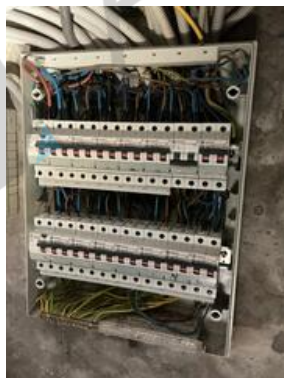
Afbeelding schakel- en verdeelbord:

- I5.06 De deur en/of afschermplaat van het schakelbord dient (terug)geplaatst te worden. Aanraking van onder spanning staande delen mogelijk. (Boek 1 Afdeling 5.1.4. en 5.3.5.1.A. en 4.2.2.3.)

- I5.11 Niet gebruikte invoeringen van het verdeelbord zijn niet correct of onvoldoende afgedicht. (Boek 1 Afdeling 5.1.4. en 4.2.2.3.)
- I5.12 De doorsneden van de interne verbindingen en/of van de verdeelrails in het bord zijn onvoldoende. (Boek 1 Onderafdeling 4.4.1.1. en 4.4.1.5.)

- I5.14 De nominale spanning dient duidelijk vermeld te worden op een oordeelkundig gekozen plaats. (Boek 1 Onderafdeling 3.1.3.3.)
- I9.03 Loshangend elektrisch materieel dient degelijk bevestigd te worden. (Boek 1 Afdeling 1.4.1. & 1.4.2)
