RAPPORT N°: 297/02

**PROCES-VERBAL DE CONTROLE D'UNE
INSTALLATION ELECTRIQUE BASSE TENSION**

ADRESSE DE L'INSTALLATION: 30 R de Berchem

6040 Jumet

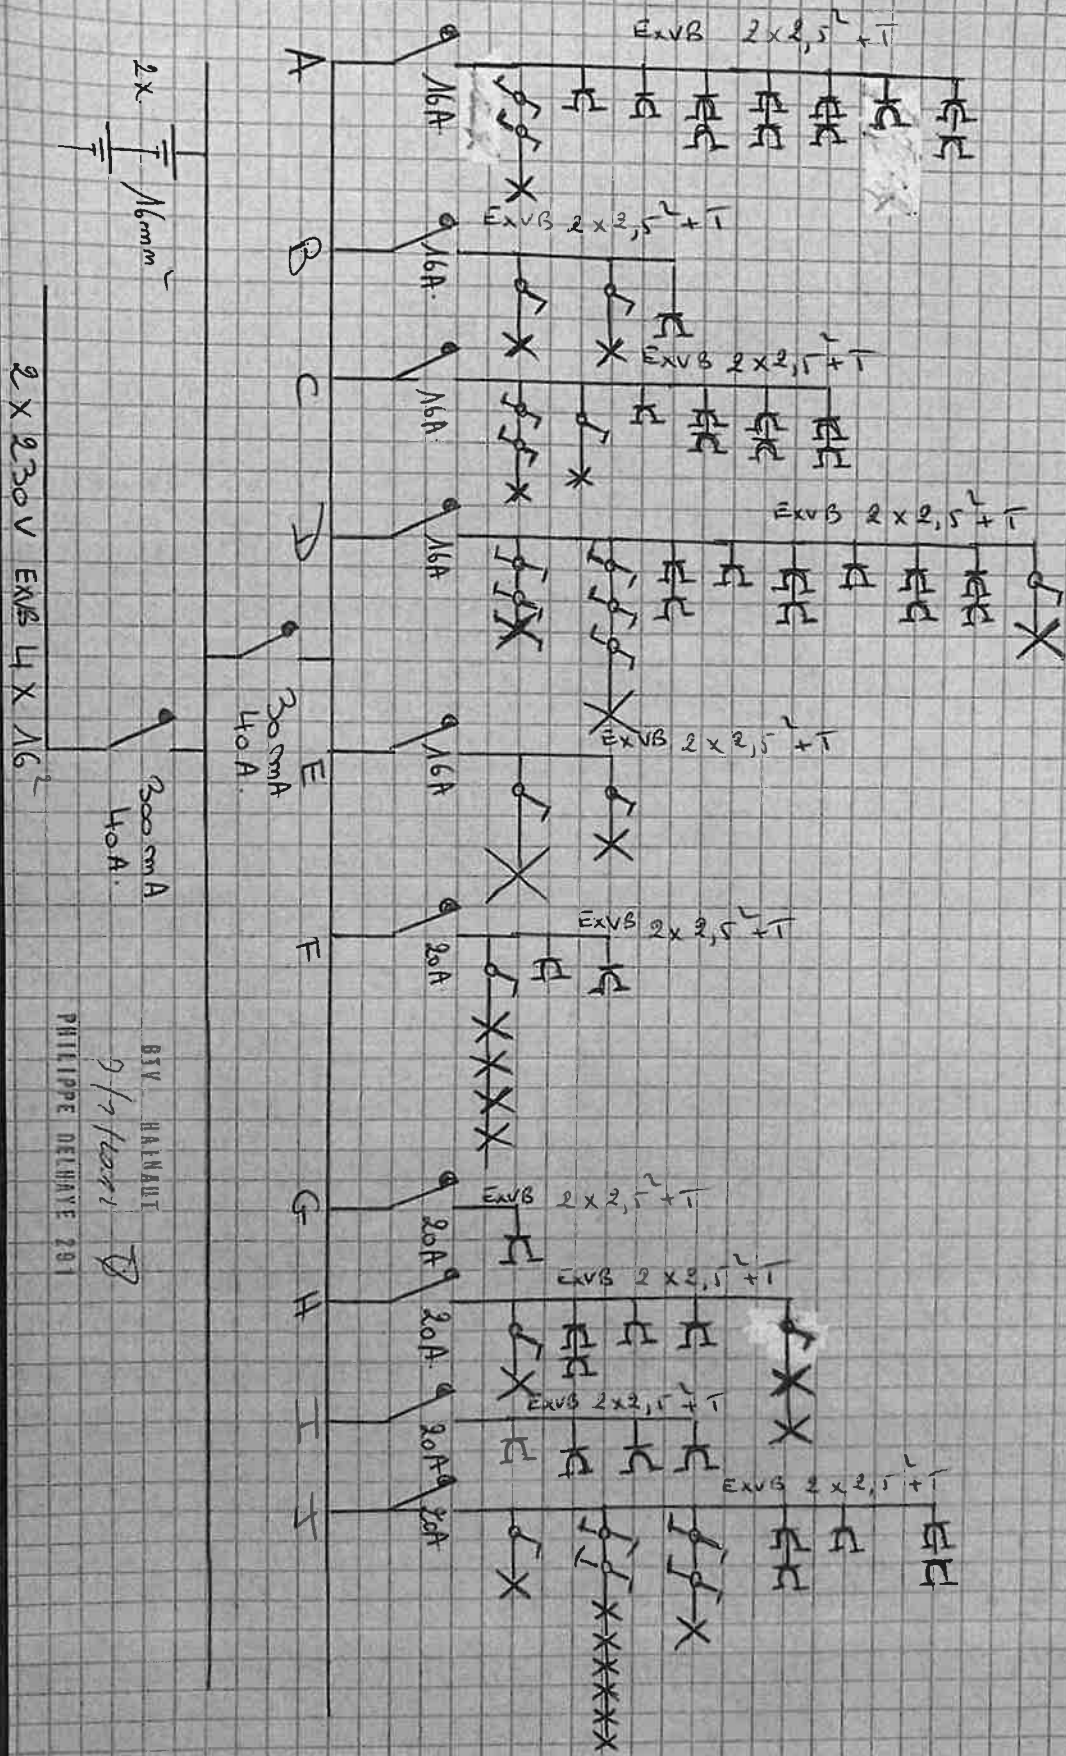
Schéma unifilaire

C 16A	C 16A	C 16A	C 16A	diff.	diff.
Living	S.D.A.	garden	19' elygs chambres	30mH	300mH
A	B	C	D		
C 16A	C 20A	C 20A	C 20A	C 20A	C 20A
E Eclairage + salle vibrier	Cause	Meubler Lecteur	H Cuisine Eclairage salle vibrier	Cuisine Quatre	Salon Coffeur
	F	G		I	J

: Cause

G : Meubler de Cuisine

H : Ecl. cuisine + salle vibrier +
salle vibrier + Quatre

I : cuisine + Quatre

J : Salon coffeur

A : Cuisine

B : salle de bain

C : escalier

D : chambre

E : Eclairage + svt vibrier

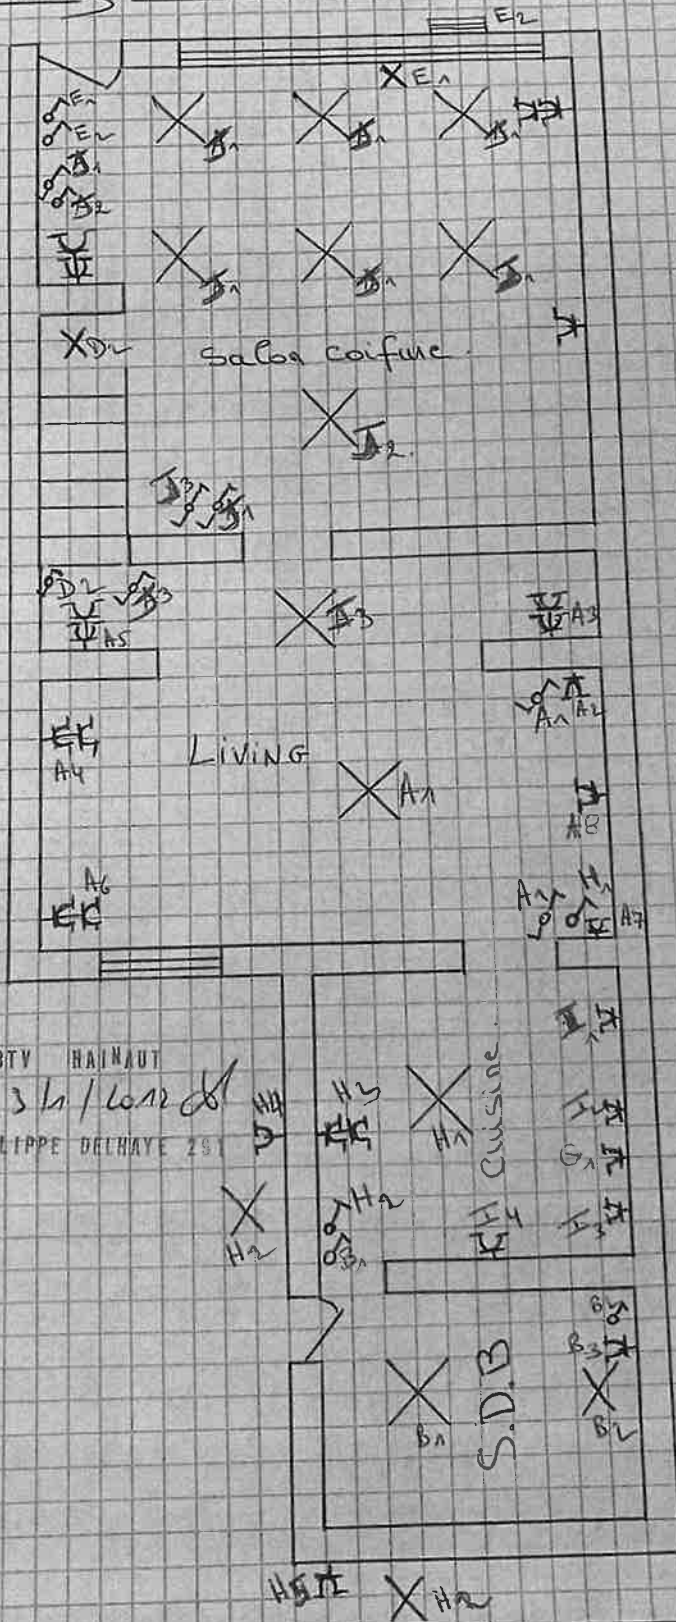
Rég. de - chaussée

Schema d'implantation
