## Procès-verbal de contrôle d'une installation électrique en BT et TBT

### NON CONFORME

Visite de contrôle d'une installation domestique selon (AR 08/09/2019) - RGIE Livre 1 - 6.5. et 8.2.2. et 4.2.4.3.

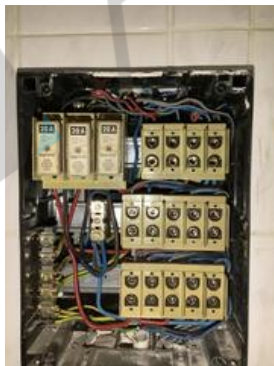
Image du tableau de repartition et de manoeuvre:

| $\Delta$ (mA) | In (A) | In - autres (A) | I $\Delta$ t | Type | Circuits protégés | Test | x 2,5 |
|---|---|---|---|---|---|---|---|
| Contrôle visuel (général) | NOK | Contact direct | OK | Contact indirect | NOK | | |
| Raccordement | NOK | schéma en annexe par Aceg asbl | | | | | |

I5.05 (Re)placer la porte et/ou l'écran de protection du tableau. Possibilité de contact avec des pièces nues sous tension (Livre 1 Section 5.1.4. et 5.3.5.1.A. et 4.2.2.3.)

I5.14 Absence d'un interrupteur omnipolaire qui permet de mettre le tableau complet hors tension. (Livre 1 Sous-section 5.3.5.1.B. et note)

I7.04 Remplacer les fusibles shuntés et/ou les disjoncteurs shuntés ( Livre 1 Section 9.5.)
