RAPPORT DE CONTRÔLE D'UNE INSTALLATION ÉLECTRIQUE DOMESTIQUE A BT/TBT
 (A.R. DU 08/09/2019 - LIVRE 1 - 4.2.3.2 - 4.2.4.3 - 5.3.5.2 - 5.4.2.1 - 5.4.3.6 - 5.4.4 - 7.1 - 7.2.5.1)

VISITE DE CONTRÔLE D'UNE INSTALLATION EXISTANTE
 (A.R. DU 08/09/2019 - LIVRE 1 - 2.11.2 + 6.5)

Objet	Habitation	Maison

P.V. N° GHO-BTD-12-03-26-39680-VE

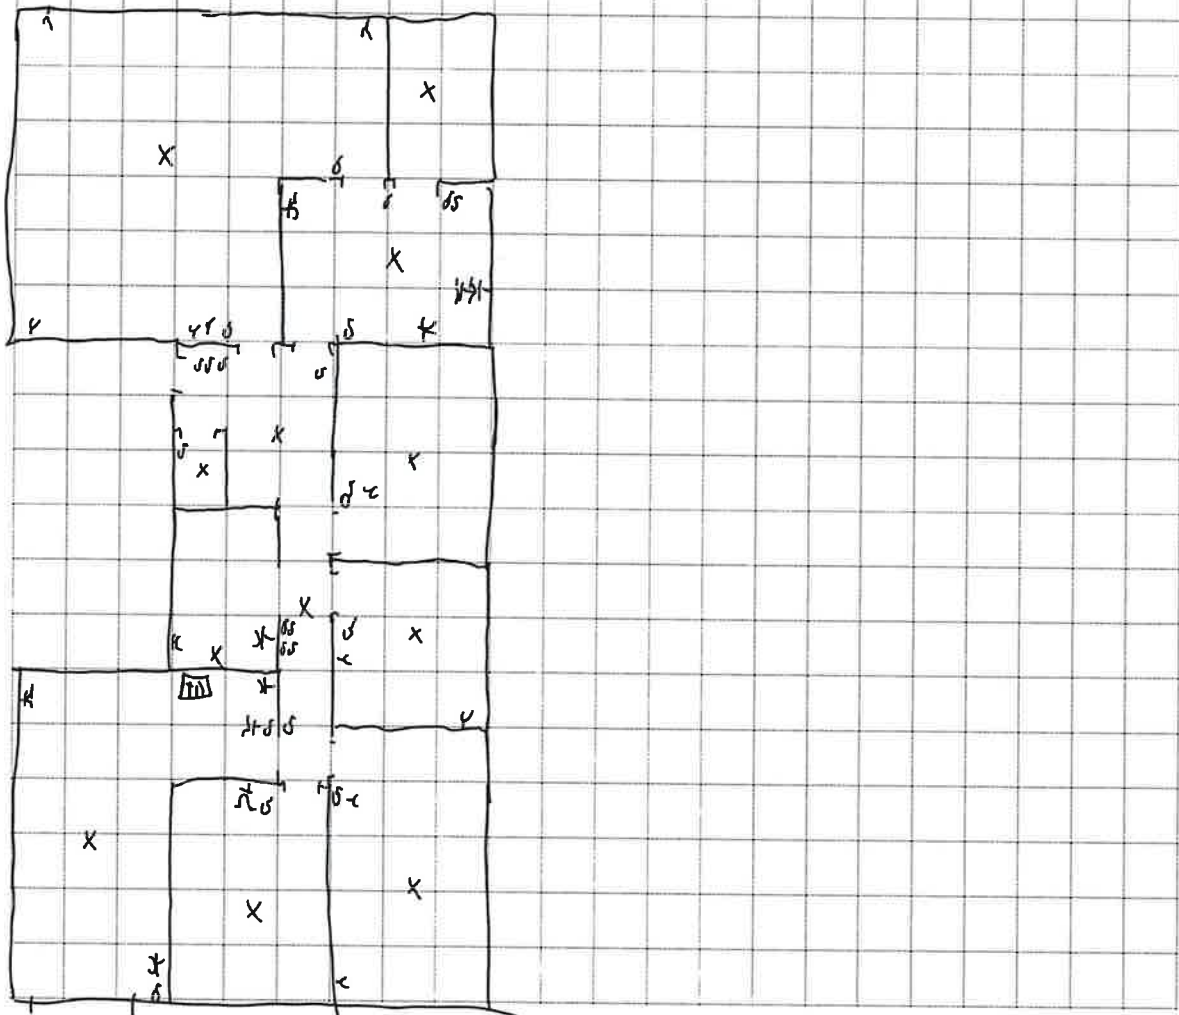
Tension 3x400+N Câble compteur-TGBT : .Y.fyb..x4..x.10. mm²

Tableaux, protections et canalisations des circuits : 39 x disjoncteur 1P (3x25a, 17x20a, 13x16a, 6x6a)
1 x disjoncteur 3p 10a

Ce croquis n'a pour but que de fixer, au moment du contrôle, l'étendue de l'installation ou de la partie de l'installation initiée avant octobre 1981. Il ne peut en aucun cas remplacer le schéma unifilaire ou le plan de position dont l'absence au moment du contrôle constitue une infraction.
