Energieprestatiecertificaat

Gemeenschappelijke delen

Hoogstraat 62, 1930 Zaventem

certificaatnummer: 20240425-0003227870-GD-1

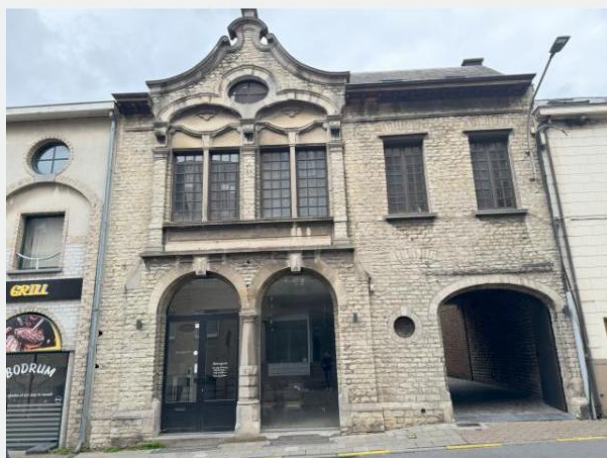
Daken

U = 1,76 W/(m²K)

Muren

U = 2,09 W/(m²K)

Vensters (beglazing en profiel)

U = 3,25 W/(m²K)

Vloeren

U = 1,00 W/(m²K)
