IDENTIFICATION DE L'HABITATION

Adresse	Avenue Van Volxem, 373 1190 Forest	
Appartement	2ème étage	
Surface brute	89 m <sup>2</sup>

# CERTIFICAT DE PERFORMANCE ÉNERGÉTIQUE

numéro : 20230412-0000640436-01-7

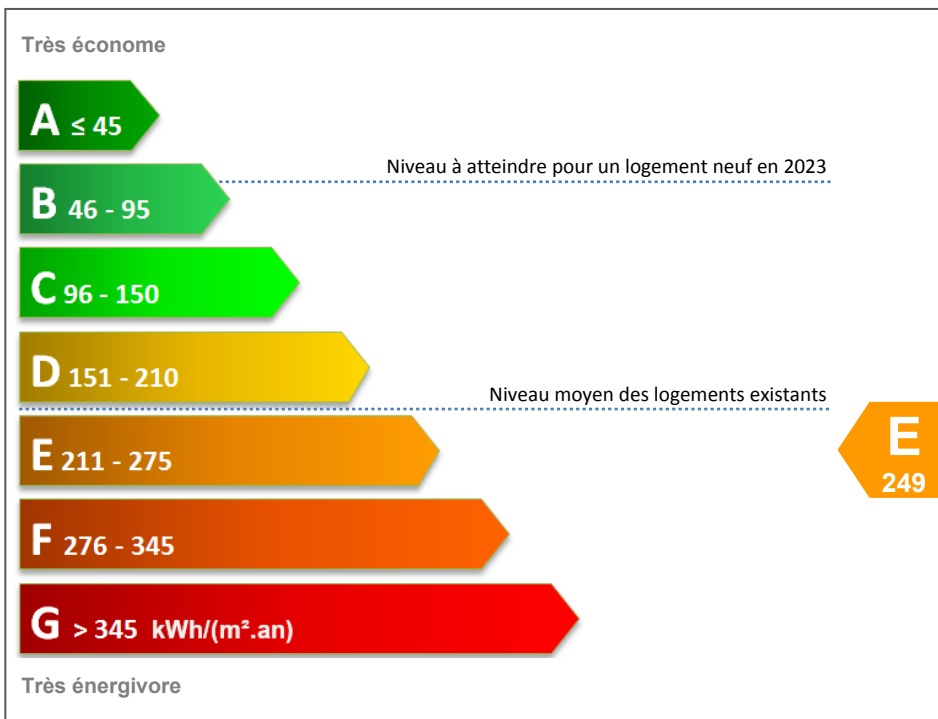
#### Classe énergétique

Ce certificat de performance énergétique (PEB) informe sur la qualité énergétique de ce logement et propose un scénario de rénovation à mettre en oeuvre pour améliorer sa performance énergétique. La consommation par m<sup>2</sup> reprise ci-dessous permet de comparer de manière objective la performance énergétique des logements bruxellois, indépendamment du comportement des occupants et de la superficie du logement.

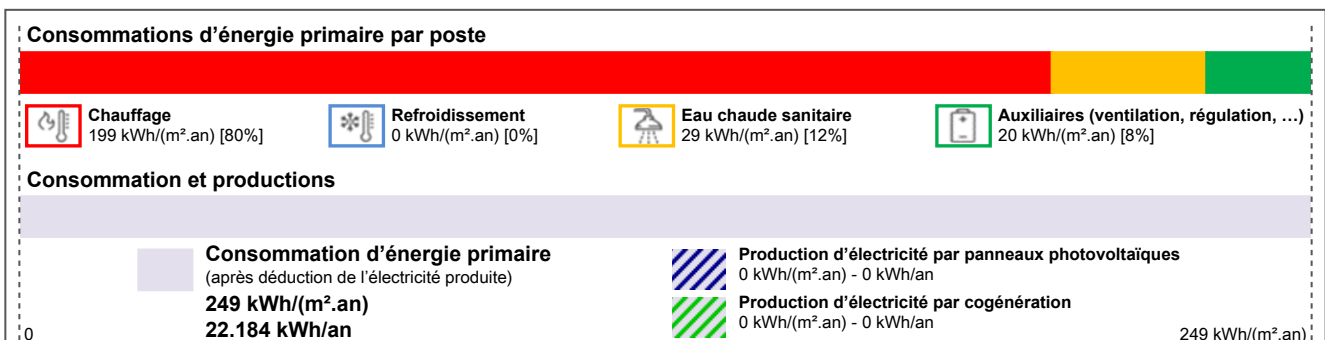
#### Consommation annuelle d'énergie primaire

Vos consommations réelles sont différentes des consommations calculées ci-dessus?

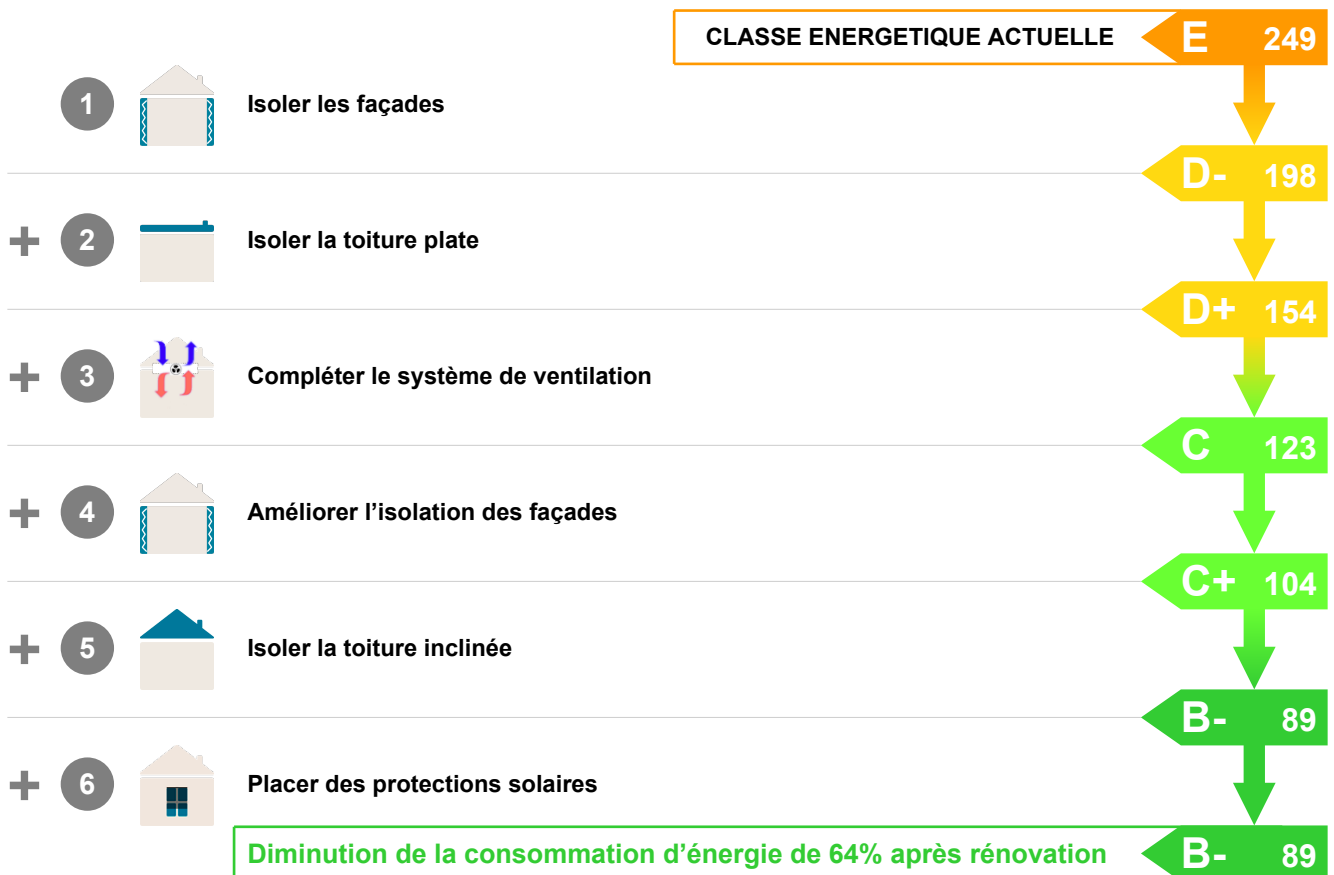
### Scénario de rénovation recommandé

Le scénario de rénovation proposé ci-dessous reprend l'ensemble des recommandations de travaux et présente les économies d'énergie réalisées. Les recommandations sont classées par ordre d'économie en énergie primaire. La 1ère recommandation est donc celle qui permet d'améliorer le plus la performance du logement. Le résultat présenté à la fin du scénario est obtenu si tous ces travaux ont été réalisés. L'ordre des travaux n'est évidemment pas obligatoire. Le propriétaire est libre d'adapter ce scénario en fonction de ses besoins.

Objet des travaux	Valeur U existante W/(m <sup>2</sup> .K)	Valeur U améliorée W/(m <sup>2</sup> .K)	Surface m <sup>2</sup>	Economie d'énergie kWh/(m <sup>2</sup> .an)
Façade gauche	2,70	Après travaux d'isolation > 0,24	12,55	28,3
Façade arrière	2,70	Après travaux d'isolation > 0,24	2,29	5,1
Façade avant	1,70	Après travaux d'isolation > 0,24	12,89	17,2
			<b>27,73</b>	<b>50,6</b>

Objet des travaux	Valeur U existante W/(m <sup>2</sup> .K)	Valeur U améliorée W/(m <sup>2</sup> .K)	Surface m <sup>2</sup>	Economie d'énergie kWh/(m <sup>2</sup> .an)
Toit plat	4,00	Après travaux d'isolation > 0,24	12,96	44

Objet des travaux	Type de local	Dispositif	Dispositif à placer	Economie d'énergie kWh/(m <sup>2</sup> .an)
Locaux secs	Séjour	absent	pulsion	
Locaux humides	Cuisine	absent	extraction	
	Salle de bain	présent	-	
<b>Si installation double flux (avec récupération de chaleur)</b>				<b>31,6</b>

Objet des travaux	Valeur U existante W/(m <sup>2</sup> .K)	Valeur U améliorée W/(m <sup>2</sup> .K)	Surface m <sup>2</sup>	Economie d'énergie kWh/(m <sup>2</sup> .an)
Façade droite	1,20	Après travaux d'isolation > 0,24	6,89	5,7
Façade arrière	1,20	Après travaux d'isolation > 0,24	9,24	7,6
Façade arrière	0,97	Après travaux d'isolation > 0,24	7,85	4,9
			<b>23,98</b>	<b>18,3</b>

Objet des travaux	Valeur U existante W/(m <sup>2</sup> .K)	Valeur U améliorée W/(m <sup>2</sup> .K)	Surface m <sup>2</sup>	Economie d'énergie kWh/(m <sup>2</sup> .an)
Versant arrière	5,00	Après travaux d'isolation > 0,24	3,28	15,5

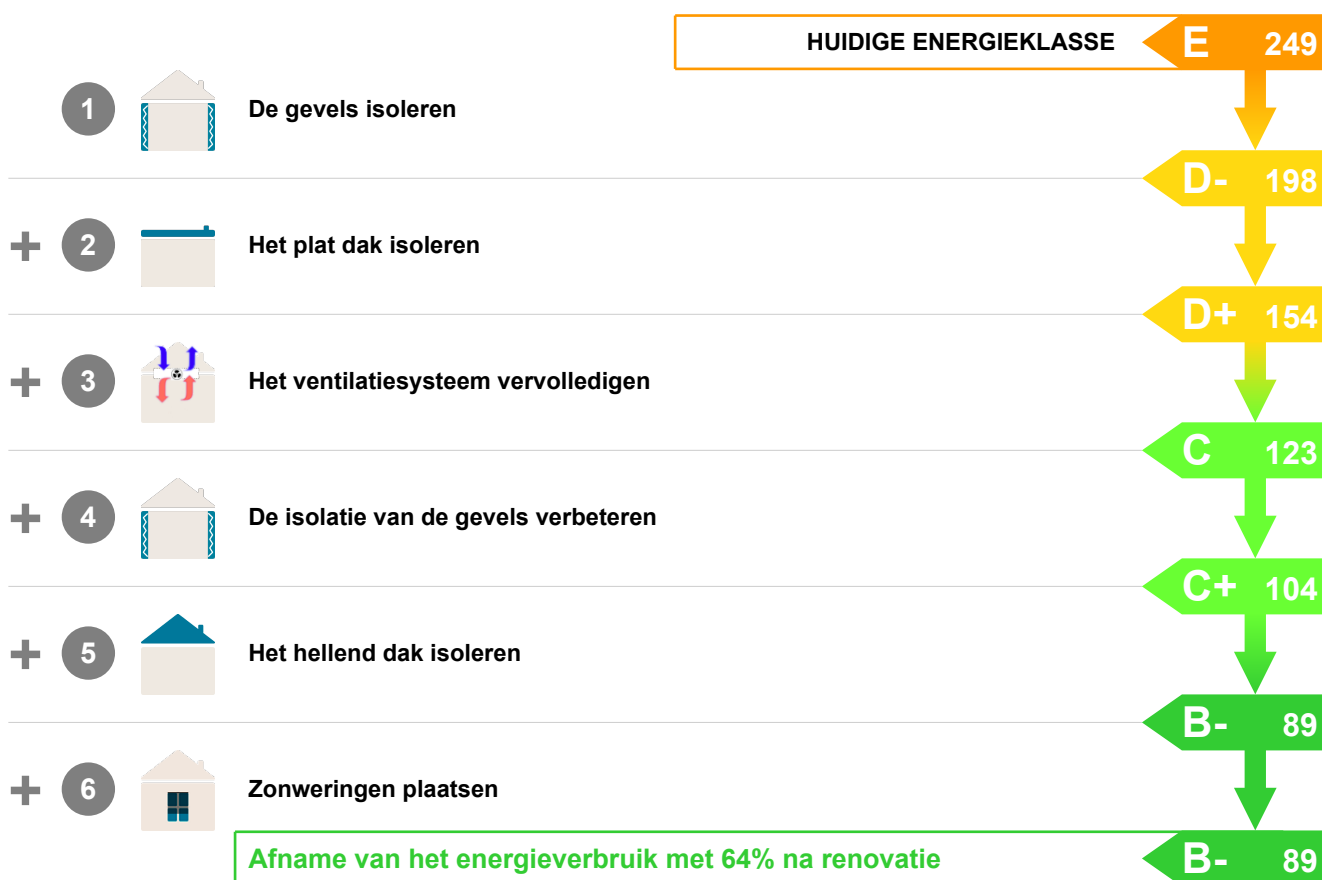
### Aanbevolen renovatiescenario

Het hieronder getoonde renovatiescenario omvat alle aanbevolen werkzaamheden en toont de gerealiseerde energiebesparingen. De aanbevelingen zijn gerangschikt in volgorde van primaire energiebesparing. De eerste aanbeveling is de aanbeveling die de prestaties van de woning het meeste verbetert. Het resultaat op het einde van het scenario wordt behaald wanneer al deze werkzaamheden worden uitgevoerd. De volgorde van de werken is uiteraard niet verplicht. De eigenaar is vrij om dit scenario aan te passen aan zijn behoeften.
