Rapport de contrôle d'installations électriques à basse et à très basse tension

RÉF. 106/2026/65833/D01:1

DATE DU CONTRÔLE 28/04/2026 (13:40 - 14:20)
ADRESSE DU CONTRÔLE Av. de la Vecquée 3 - 5000 Namur

AGENT VISITEUR Xavier Lepage
TYPE DE CONTRÔLE Visite de contrôle vente ancienne installation (8.4.2.)

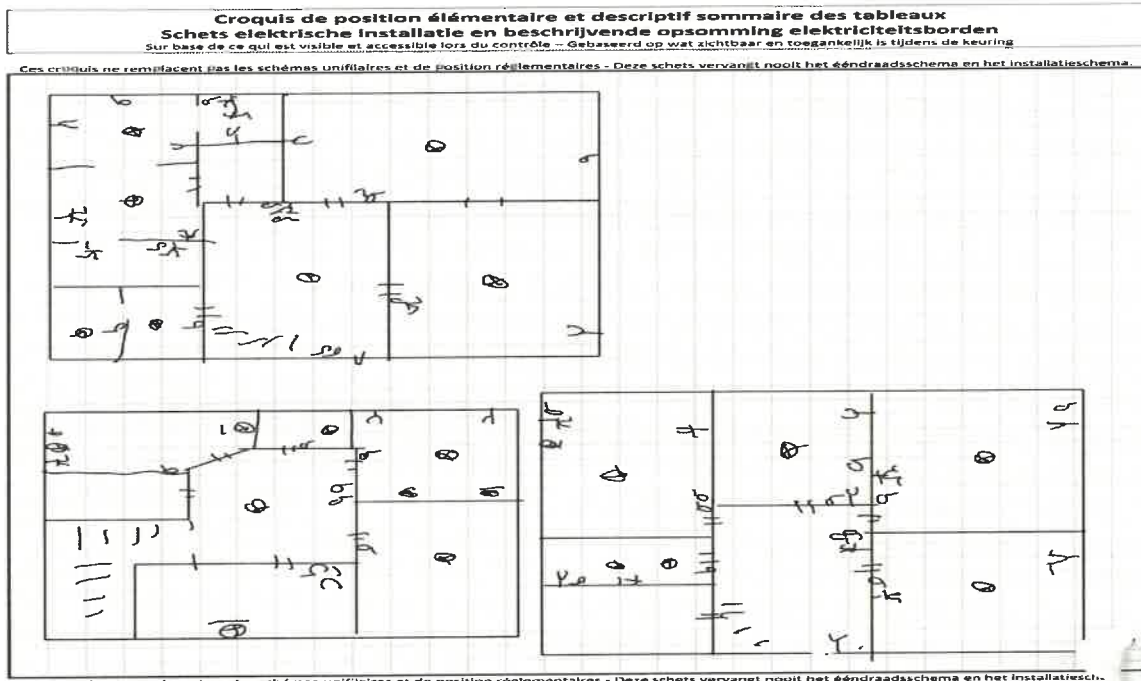
Croquis de position élémentaire et descriptif sommaire des tableaux

sur base de ce qui est visible et accessible lors du contrôle

Note : ces croquis ne remplacent pas les schémas unifilaires et de position réglementaires
