Rapport de contrôle d'installations électriques à basse et à très basse tension

RÉF. 118/2024/77616/01:1

DATE DU CONTRÔLE 11/09/2024 (11:20 - 12:45) AGENT VISITEUR Denis Widy
ADRESSE DU CONTRÔLE Rue des Bocages 6 - 4880 Aubel TYPE DE CONTRÔLE Visite de contrôle vente ancienne installation (8.4.2.)

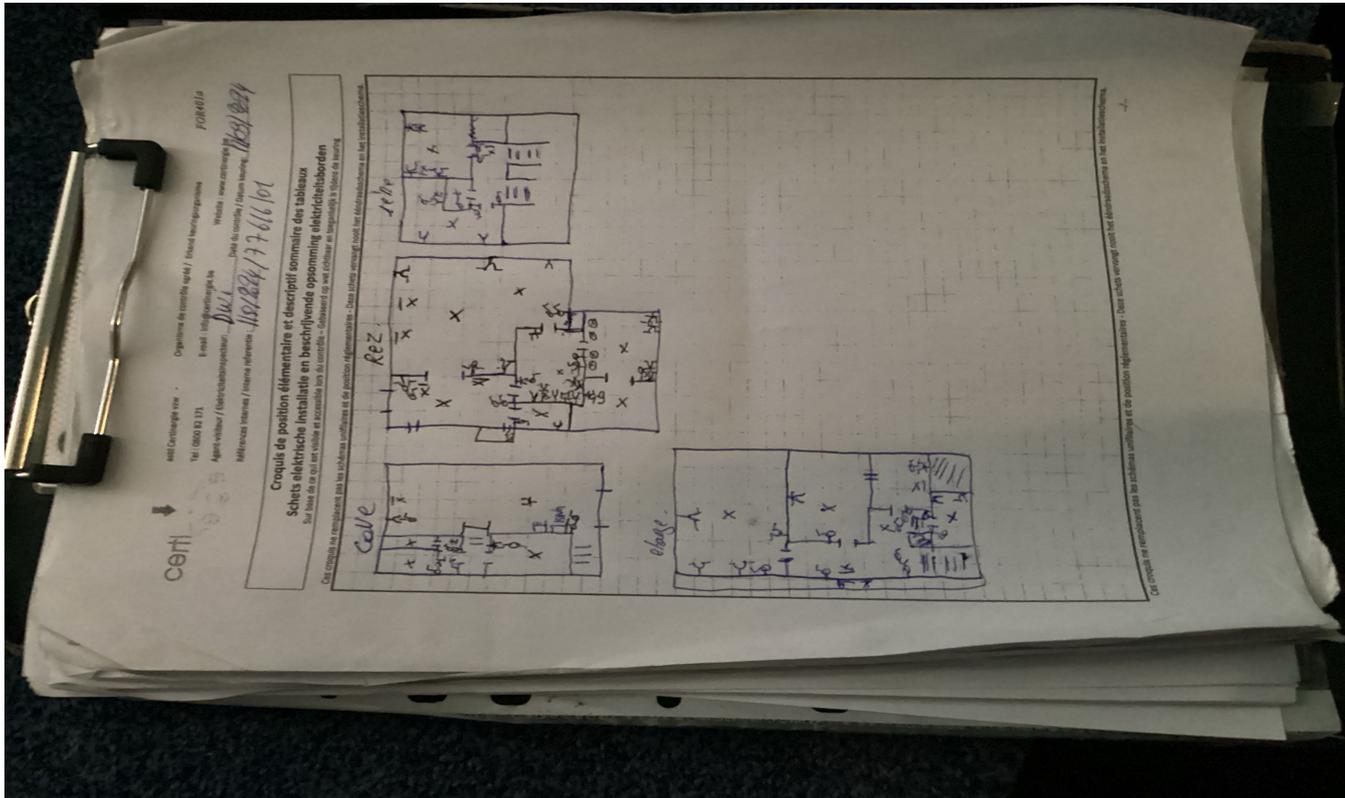
Croquis de position élémentaire et descriptif sommaire des tableaux

sur base de ce qui est visible et accessible lors du contrôle

Note : ces croquis ne remplacent pas les schémas unifilaires et de position réglementaires
