Rapport de contrôle d'installations électriques à basse et à très basse tension

RÉF. 159/2024/88632/01:1

DATE DU CONTRÔLE ADRESSE DU CONTRÔLE 30/12/2024 (12:45 - 13:45) Rue de Gomery 9 - 6760 Virton AGENT VISITEUR

TYPE DE CONTRÔLE Visite de contrôle vente ancienne installation (8.4.2.)

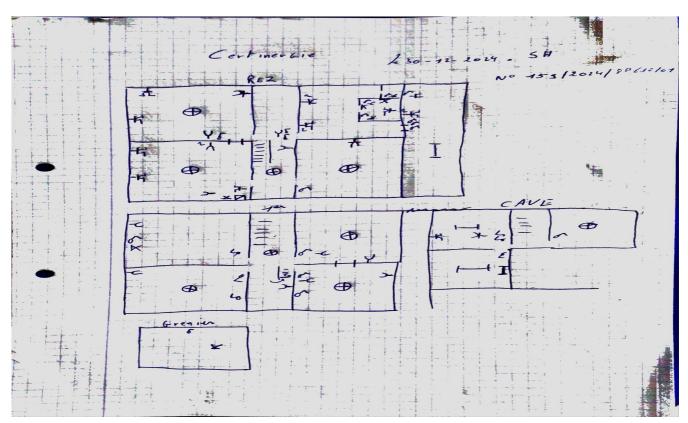
Croquis de position élémentaire et descriptif sommaire des tableaux

sur base de ce qui est visible et accessible lors du contrôle Note : ces croquis ne remplacent pas les schémas unifilaires et de position réglementaires
