## Procès-verbal de contrôle d'une installation électrique en BT et TBT

### NON CONFORME

Rue Rue du Faubourg  
Numéro 27  
Boîte 29  
Postcode 6741  
Commune Vance  
Pays Belgique

Visite de contrôle d'une installation domestique selon (AR 08/09/2019) - RGIE Livre 1 - 6.5. et 4.2.4.3.

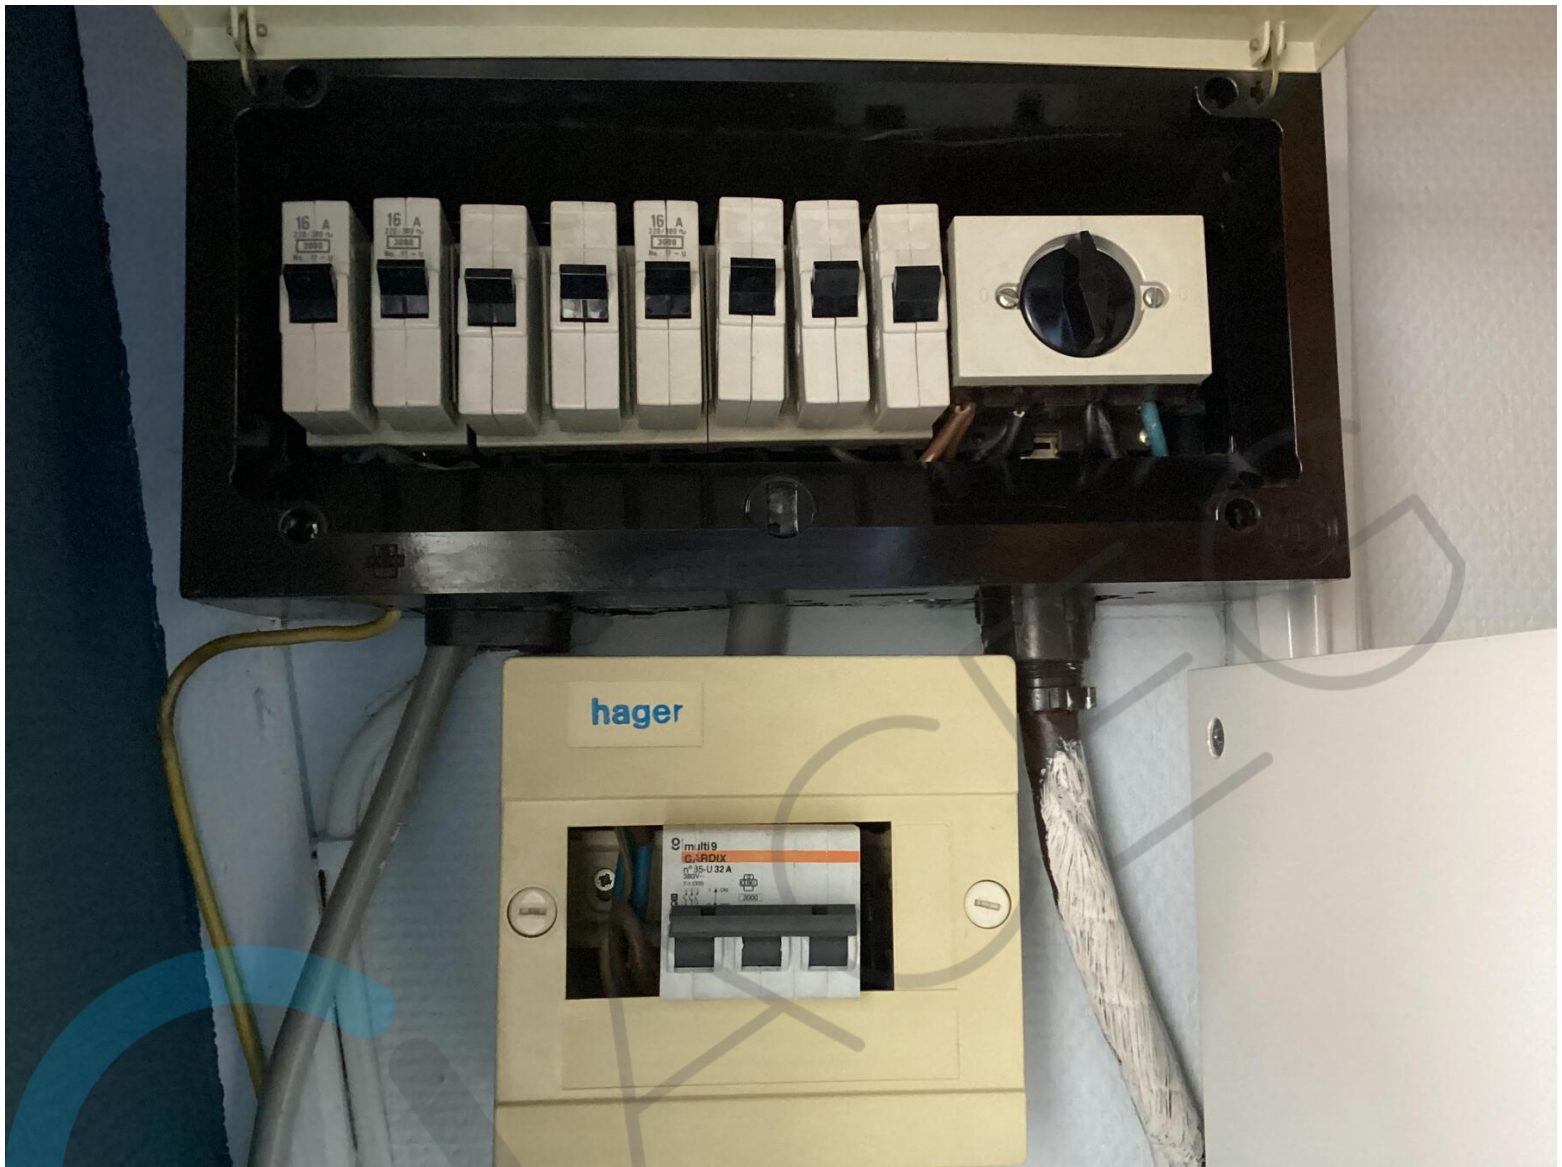
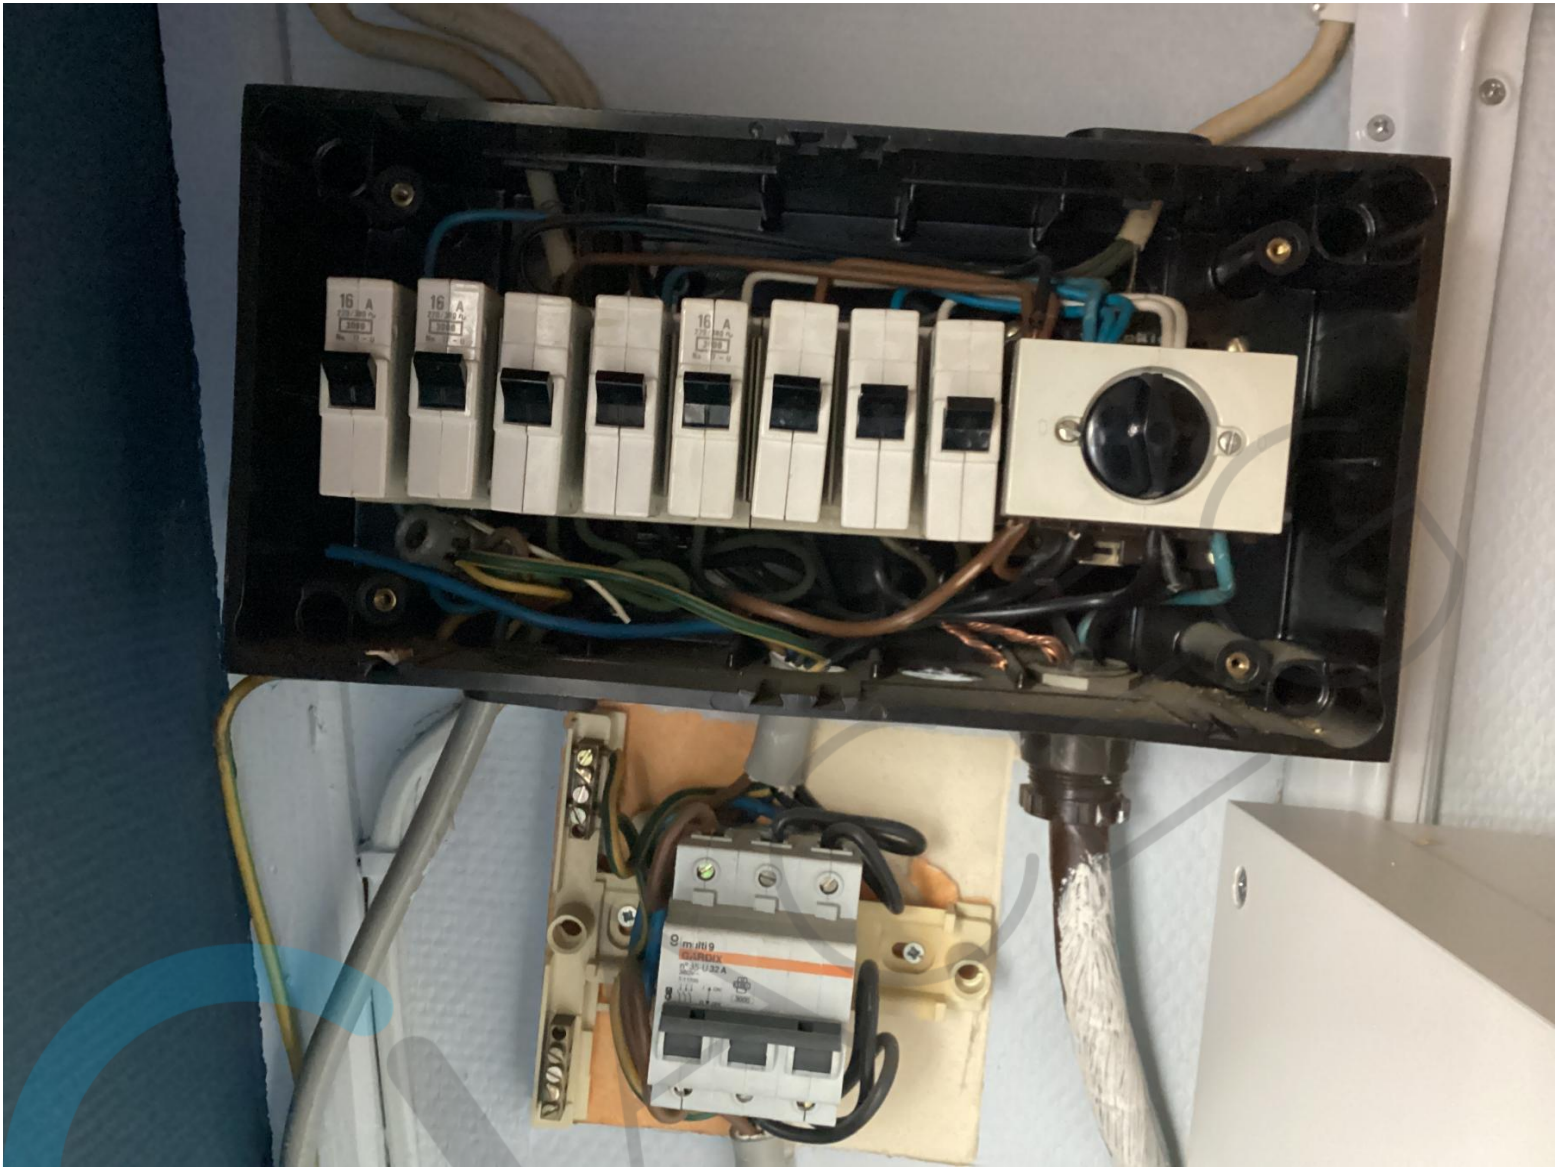
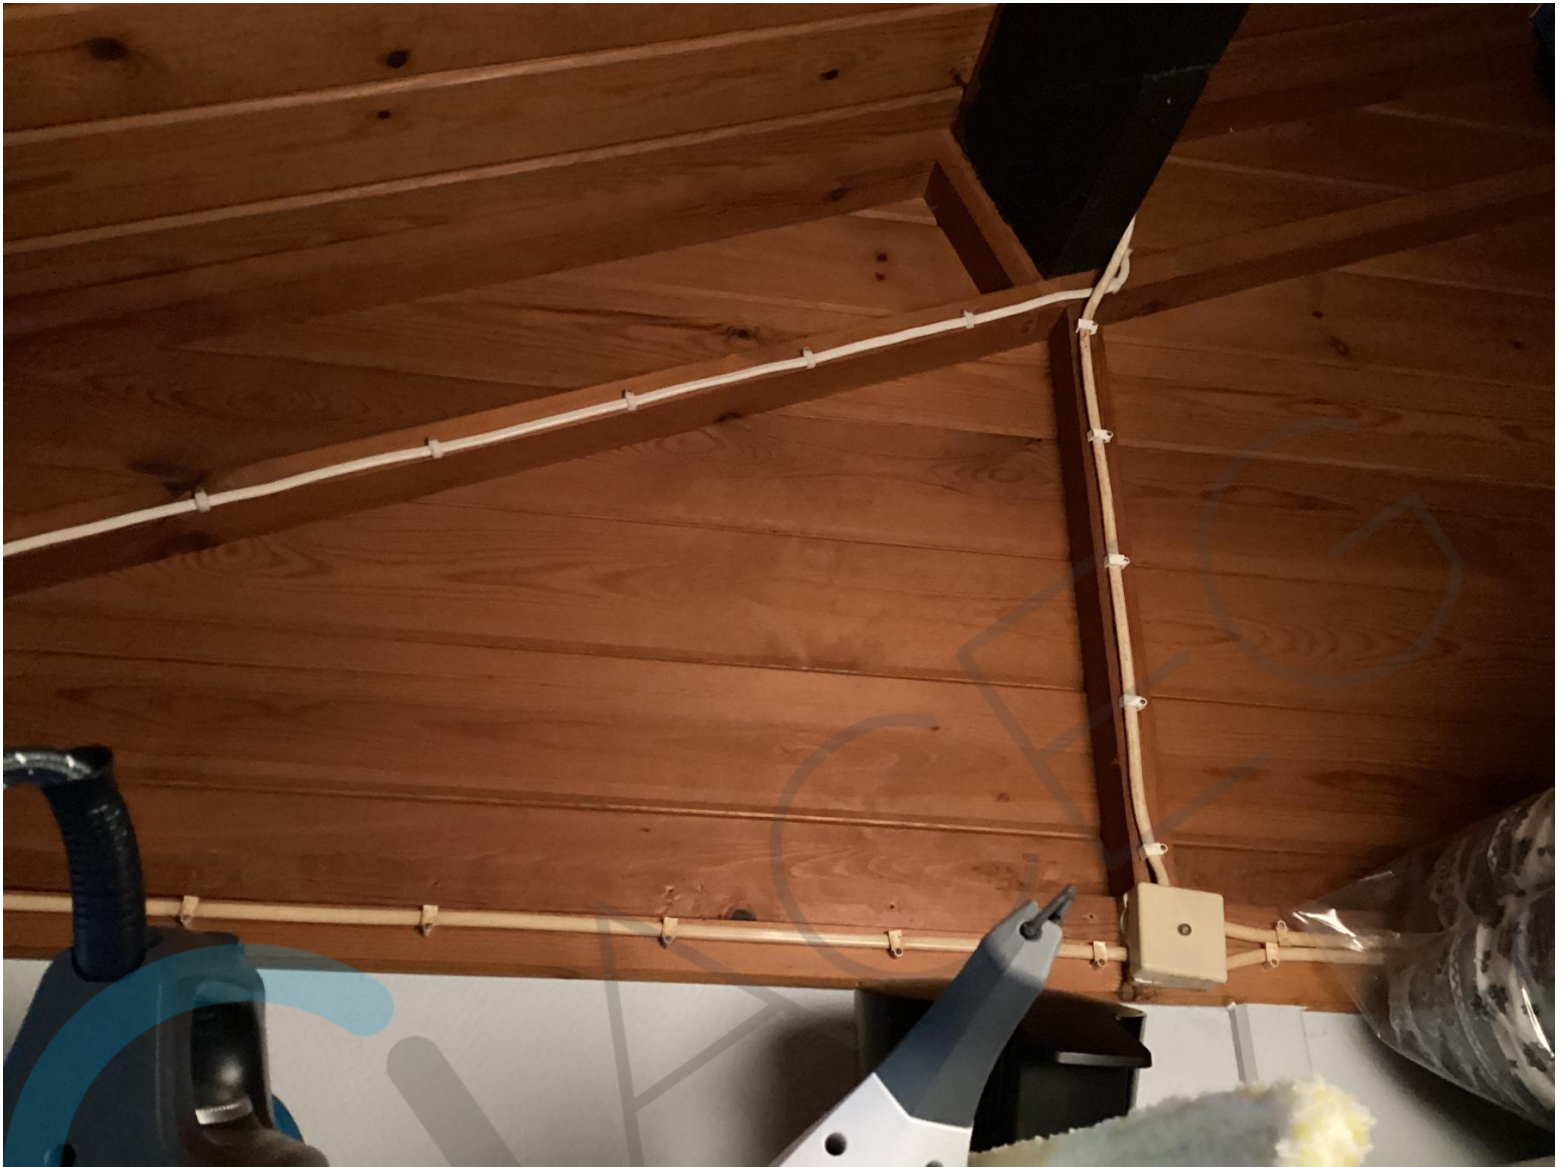
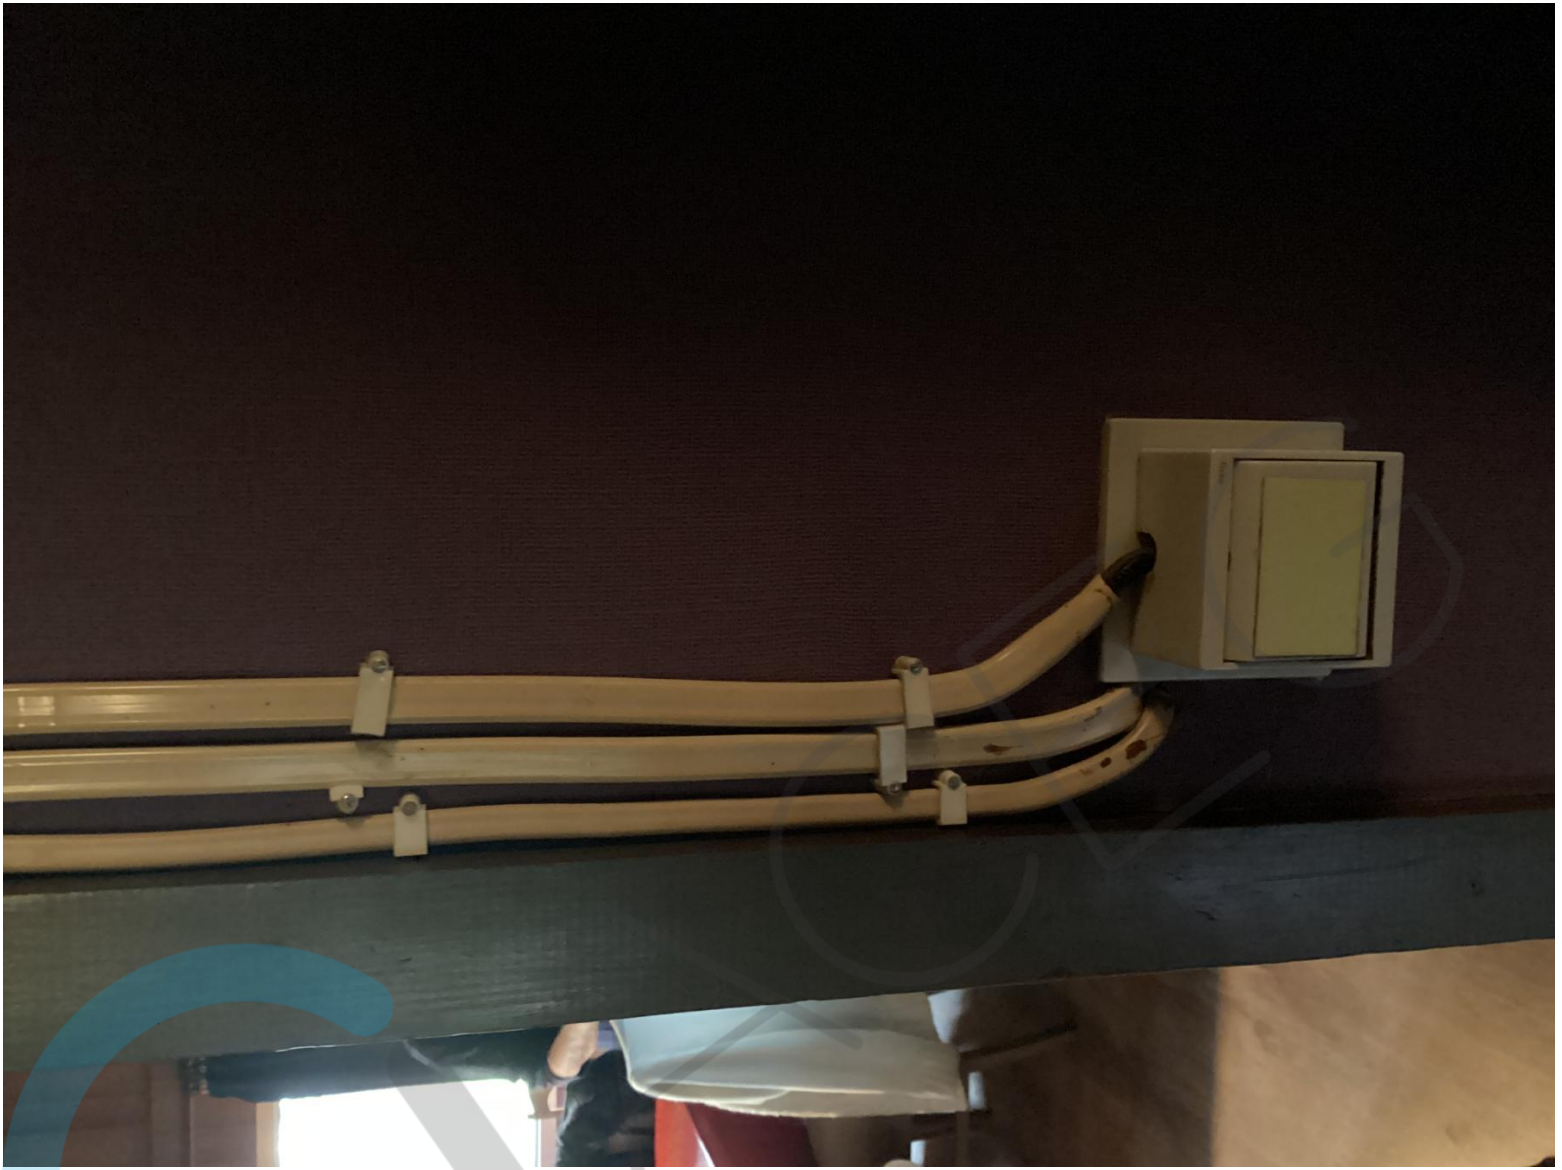
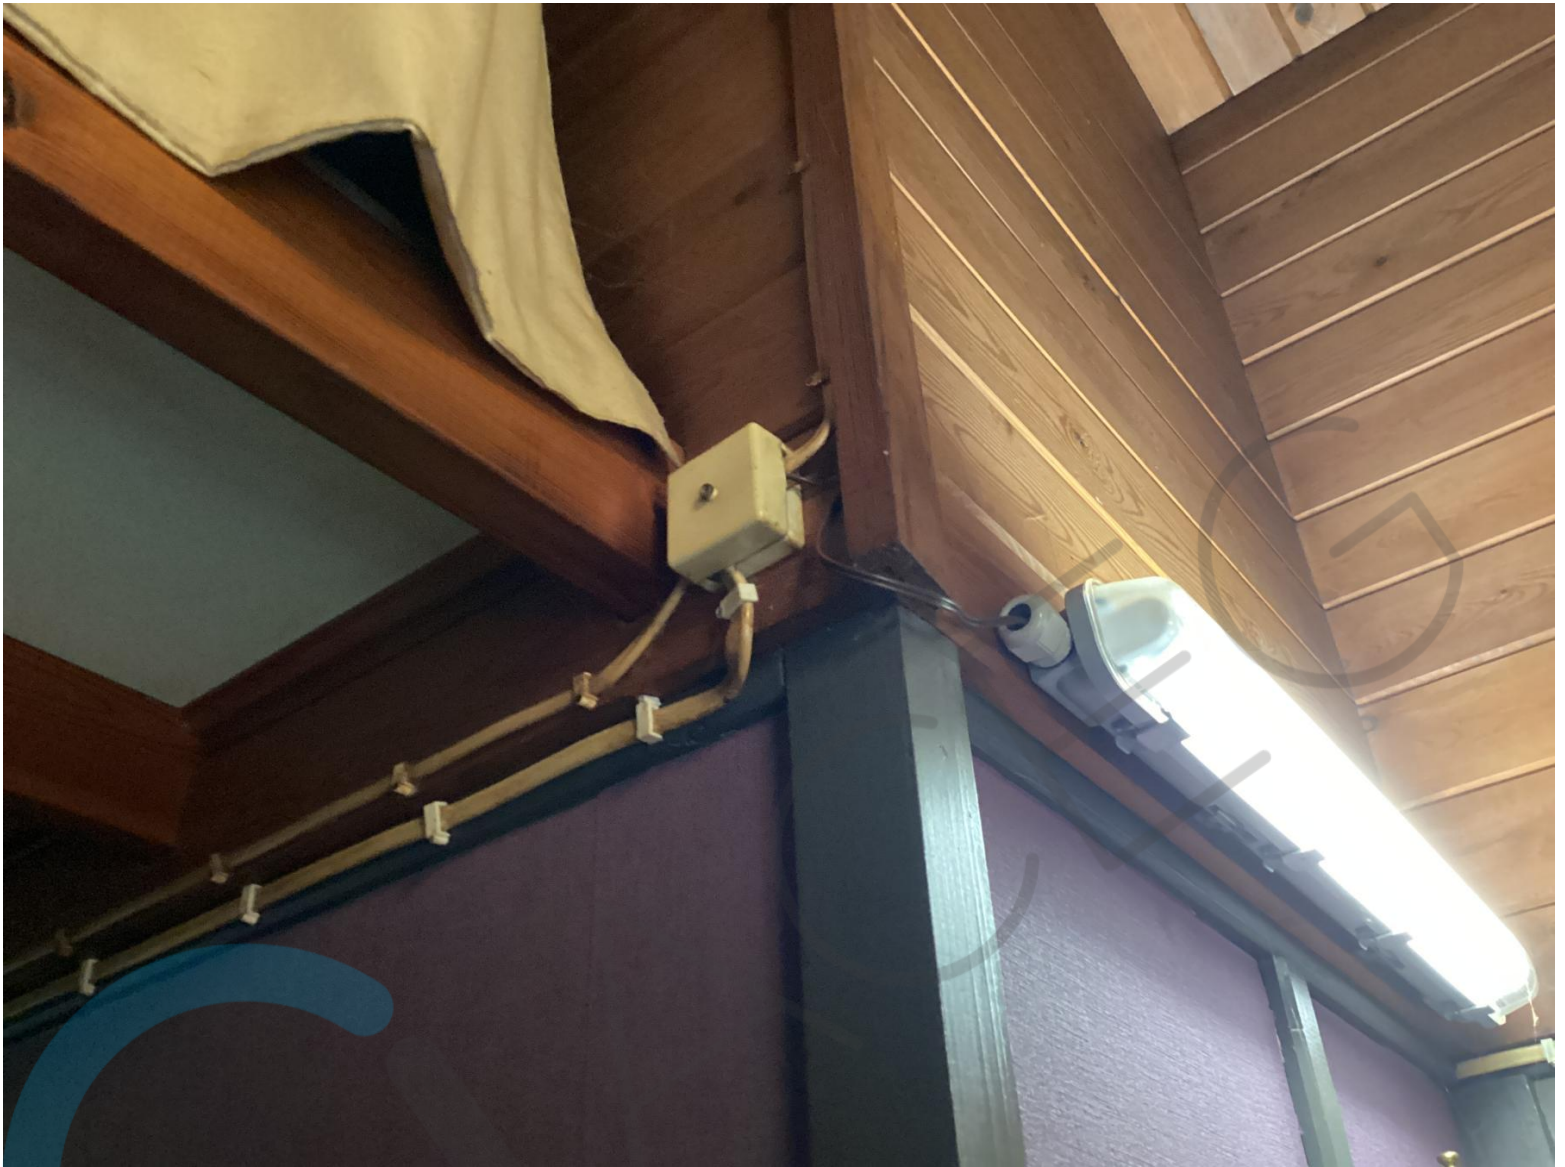
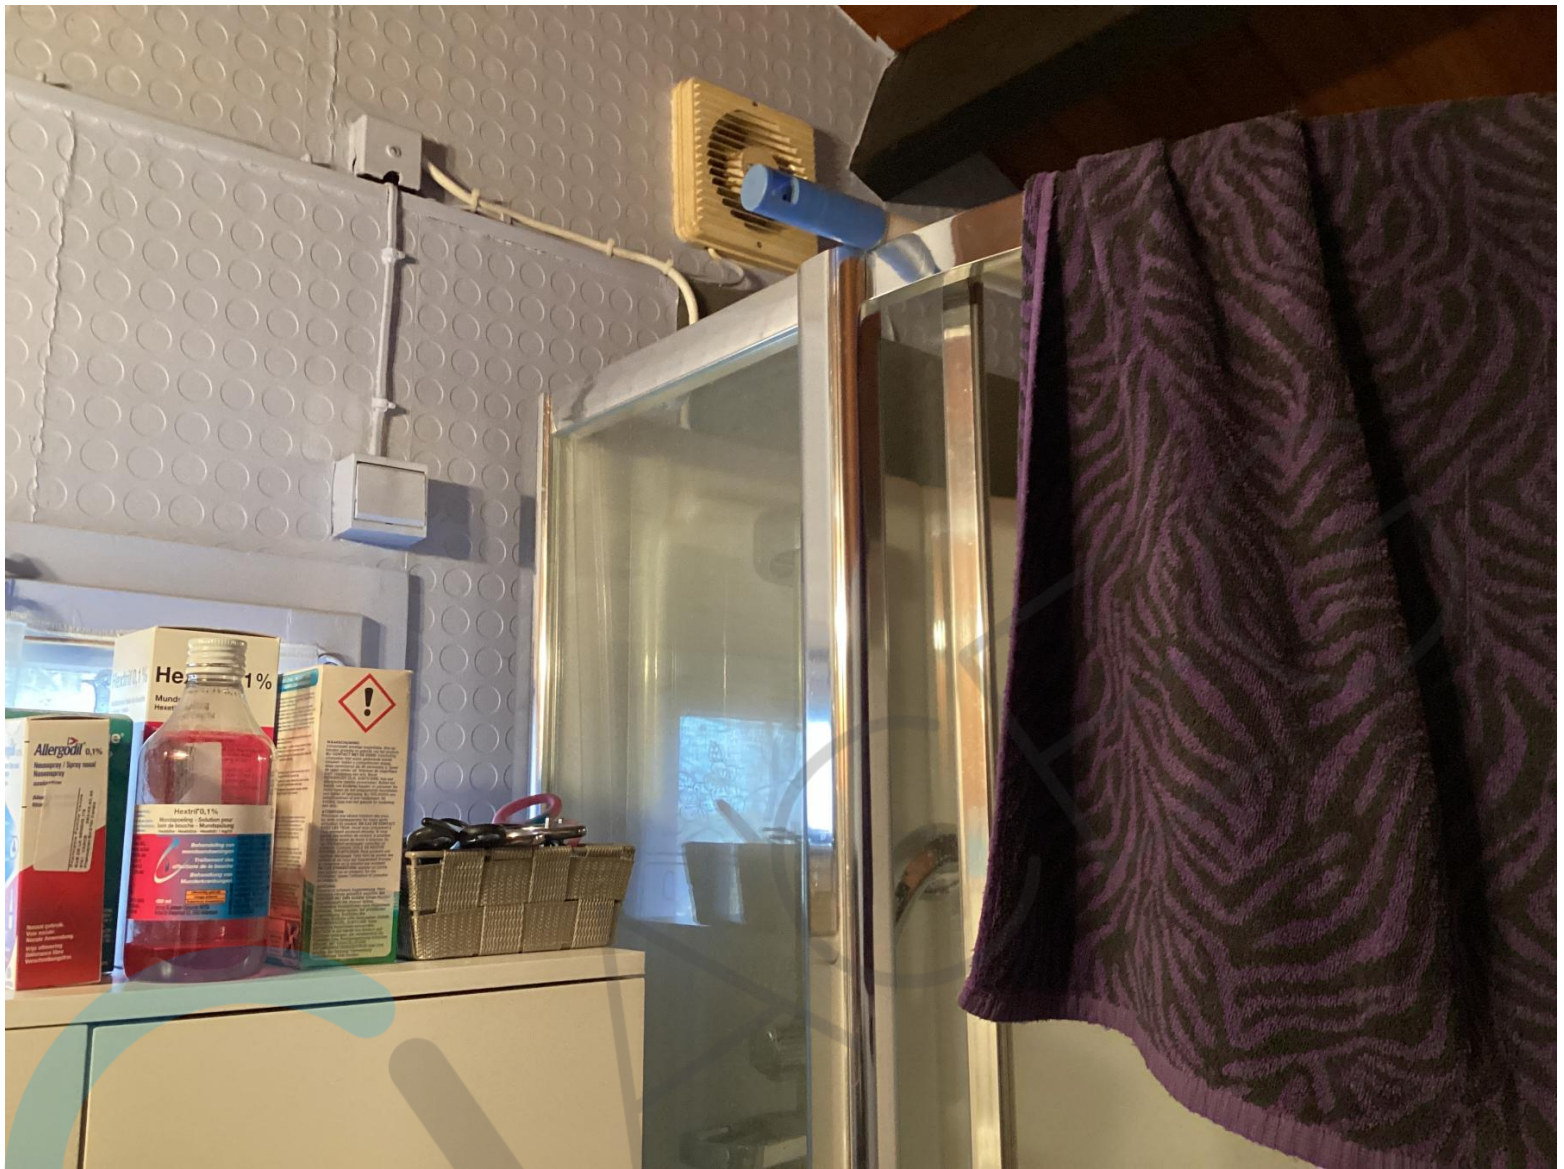
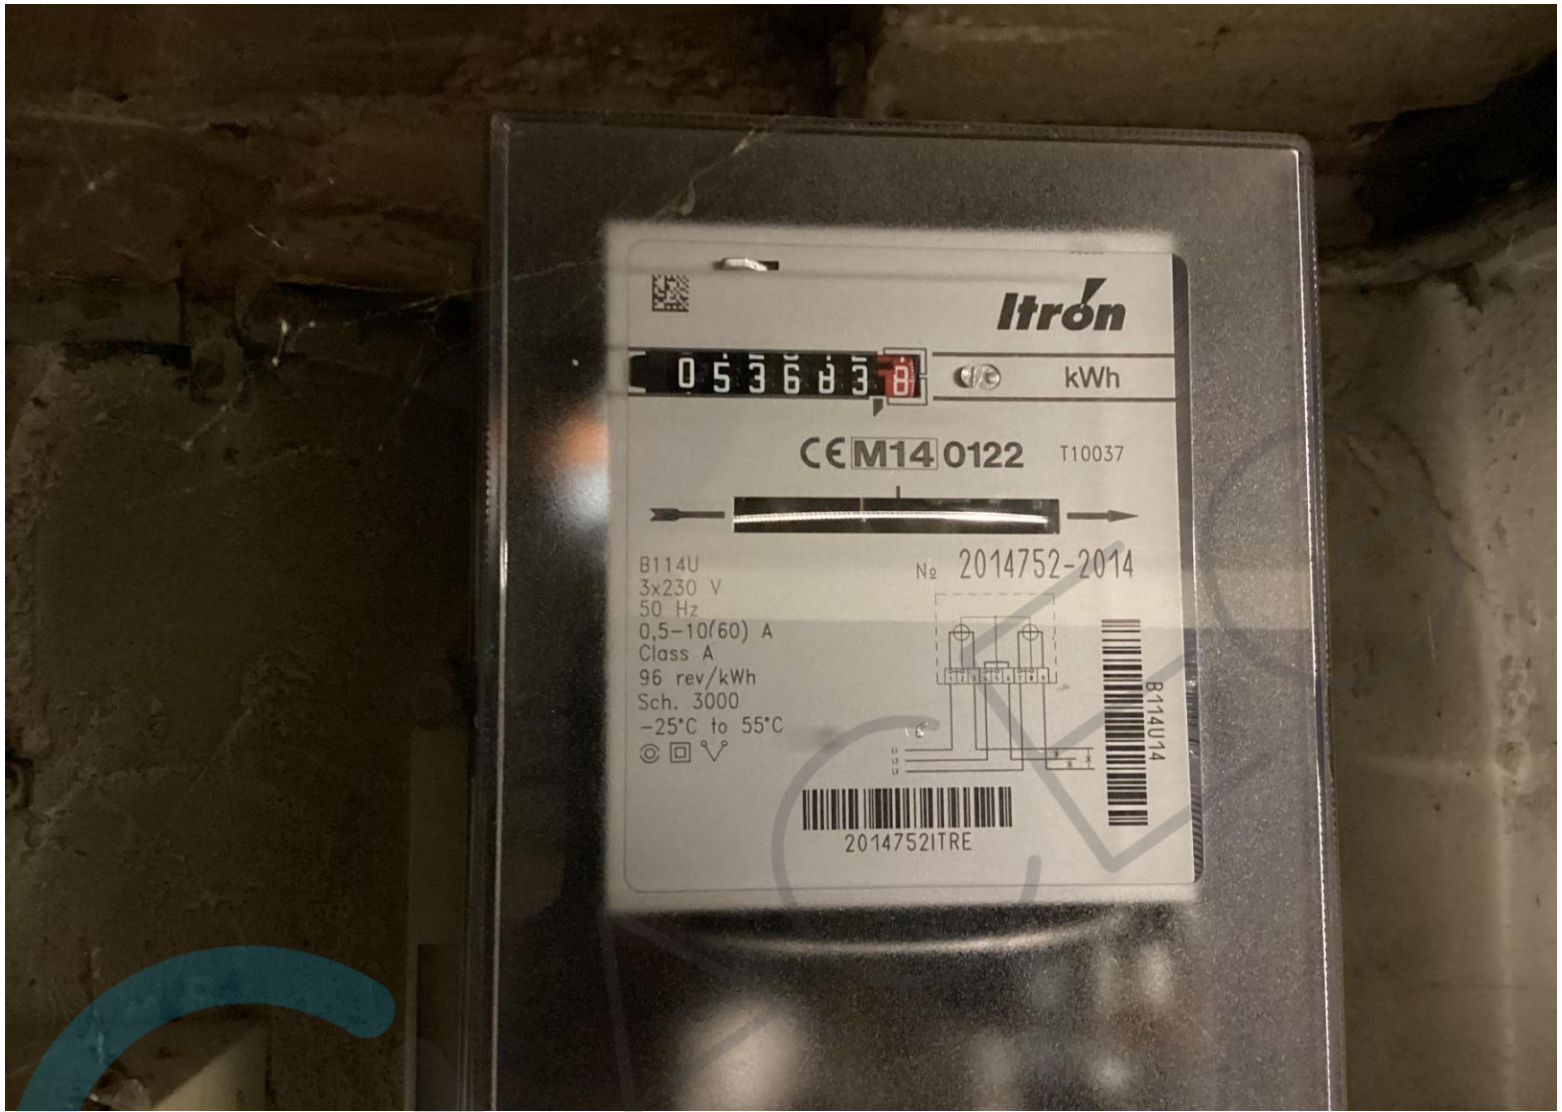
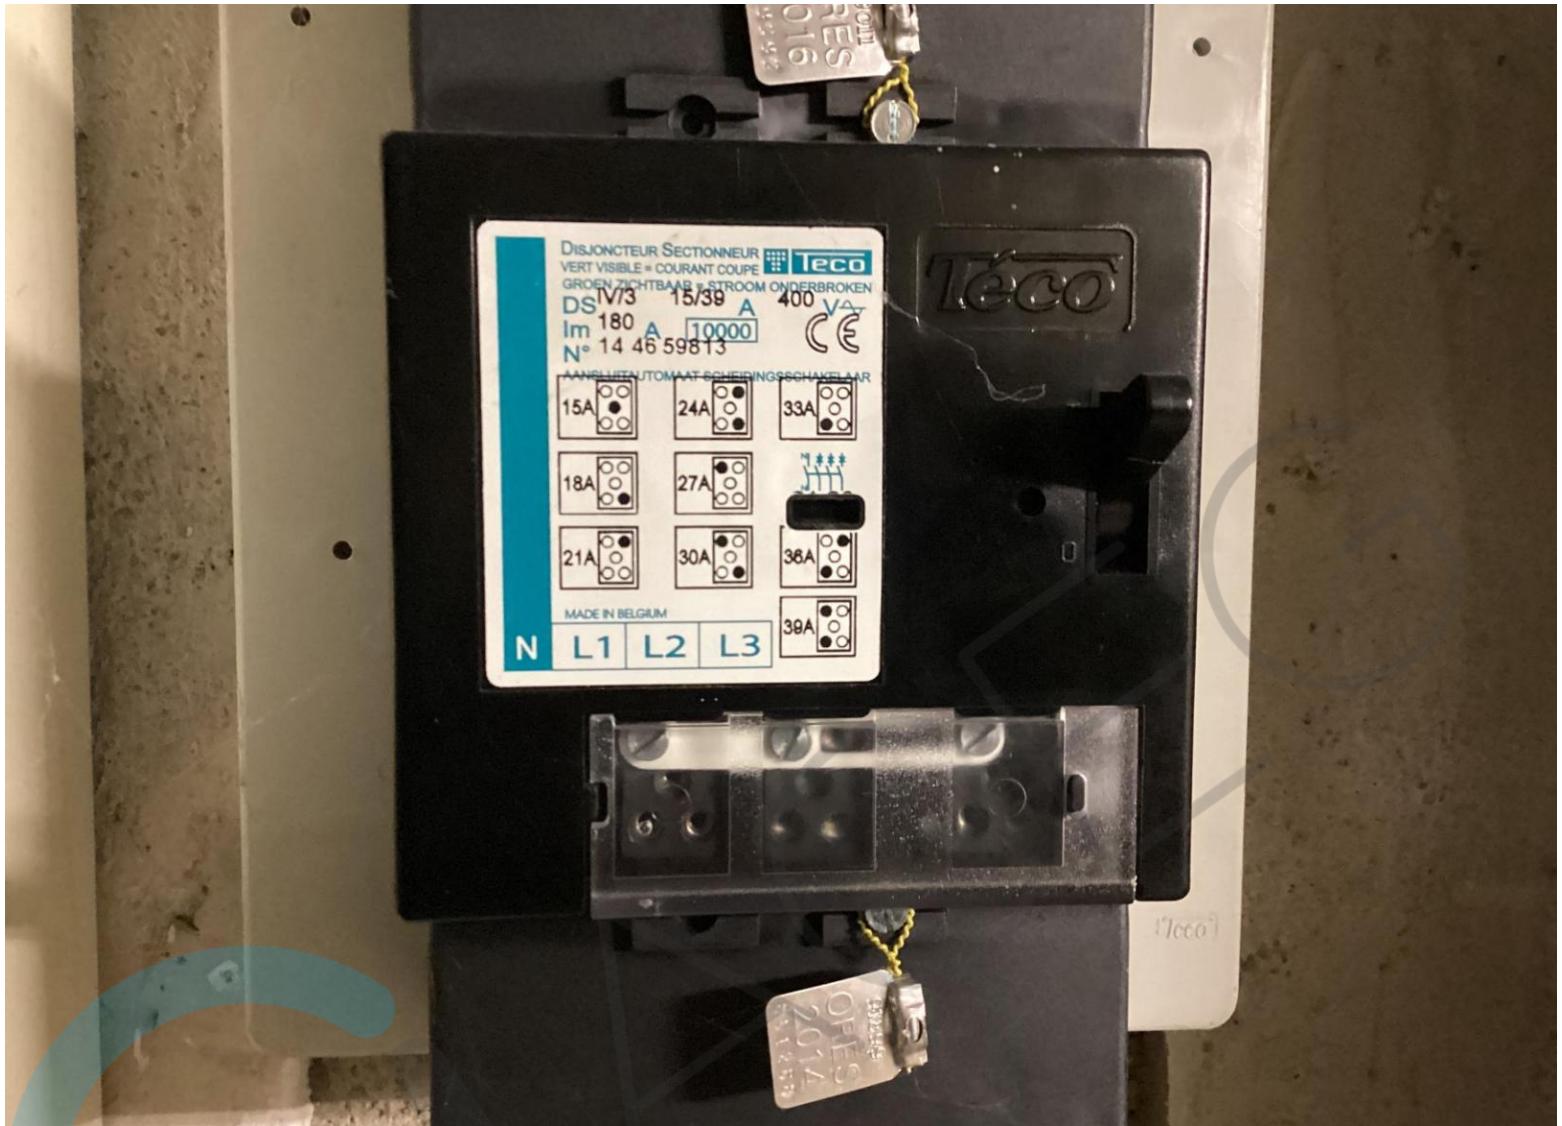
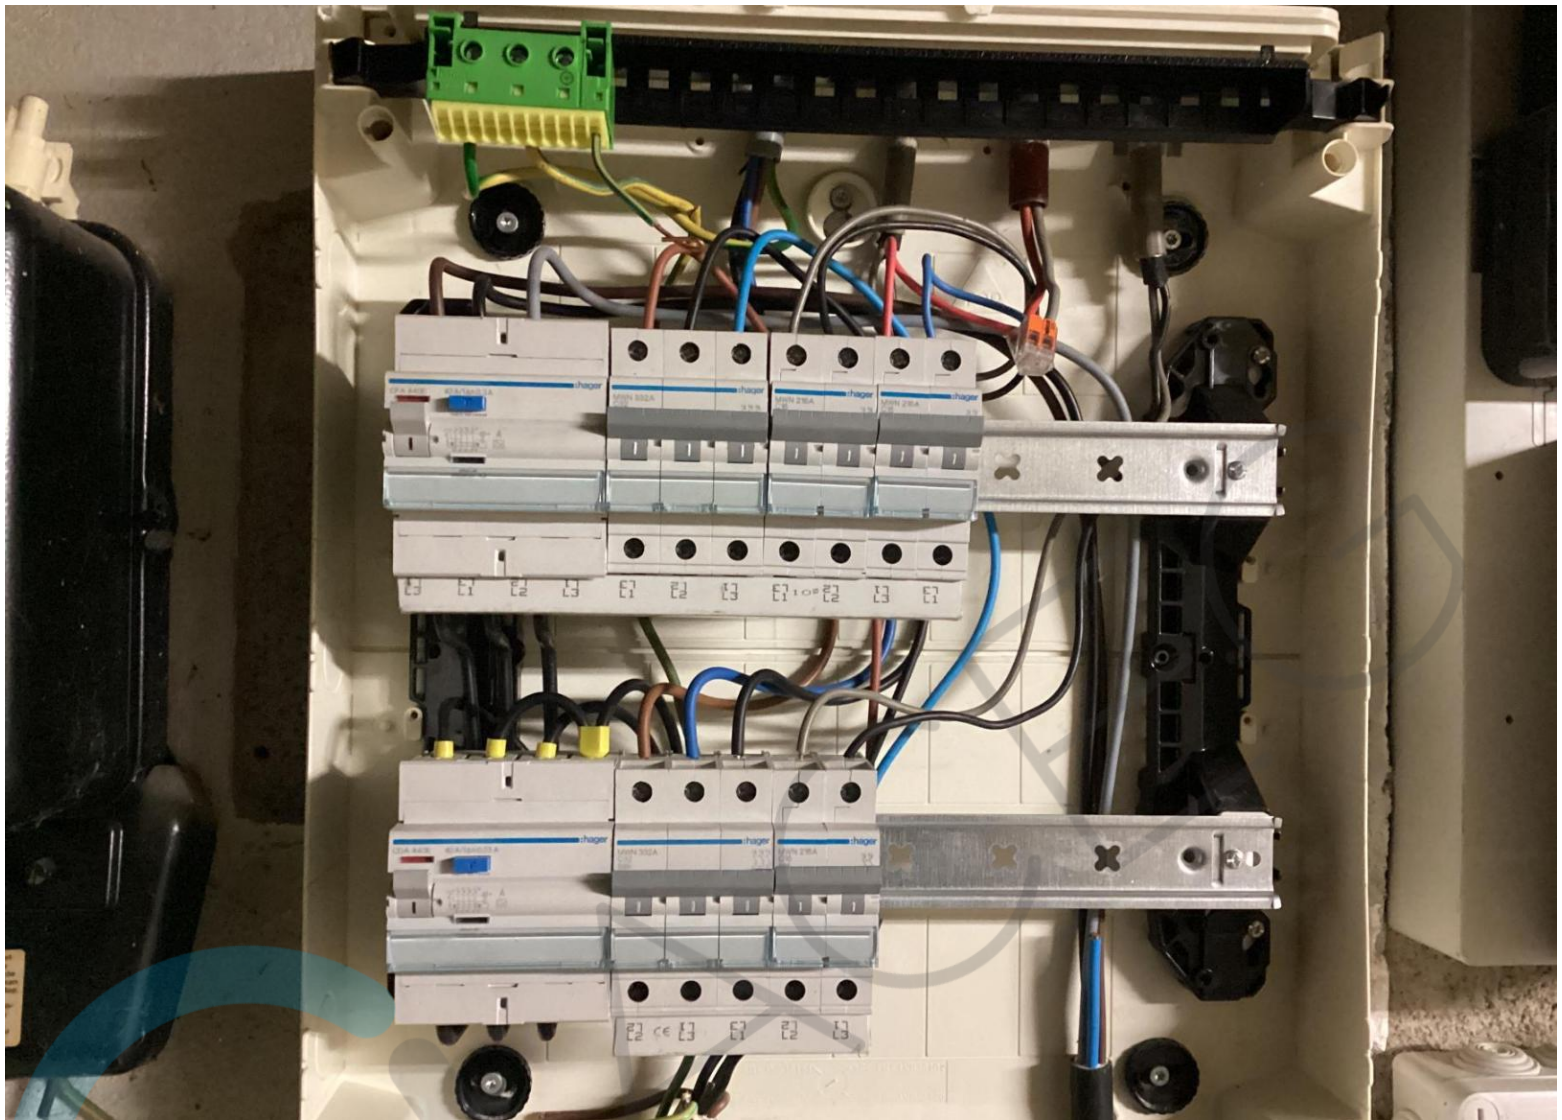
Image du tableau de repartition et de manoeuvre:

Contrôle visuel (général) NOK

Contact direct NOK

Contact indirect NOK

Raccordement	NOK	schéma en annexe par Aceg asbl	NA
Liaisons équipotentielles	PB	Section des conducteurs	NOK
Continuité	NOK	Éclairage / machines	NVT

15.02 Réaliser ou compléter le repérage des circuits/départs et/ou appareillage, bornes de raccordements, etc. (Livre 1 Sous-section 3.1.3.1. et 3.1.3.3.A. et 5.1.6.1)

15.10 Obtenir les ouvertures non utilisées du tableau ou coffret (Livre 1 Section 5.1.4. et 4.2.2.3.)

15.13 La tension nominale de service n'est pas indiqué clairement sur le tableau (Livre 1 Sous-section 3.1.3.3.)

17.02 Equiper les bases de coupe-circuit à fusibles ou petits disjoncteurs à broches avec une section inférieure à 10 mm<sup>2</sup> avec d'éléments de calibrage (Livre 1 Sous-section 5.3.5.5.A.)

17.08 L'indication du courant nominal des fusibles et / ou disjoncteurs est invisible ou effacé . (Livre 1 Sous-section 1.4.2.1.)
