Rapport de contrôle d'installations électriques à basse et à très basse tension

RÉF. 143/2025/121062/D01:2

DATE DU CONTRÔLE 24/10/2025 (10:23 - 11:03) AGENT VISITEUR Arnaud Bertinchamps
 ADRESSE DU CONTRÔLE Rue du Chênois 25 - 6042 Charleroi TYPE DE CONTRÔLE Visite de contrôle vente ancienne installation (8.4.2.)

CONCLUSION : NON CONFORME

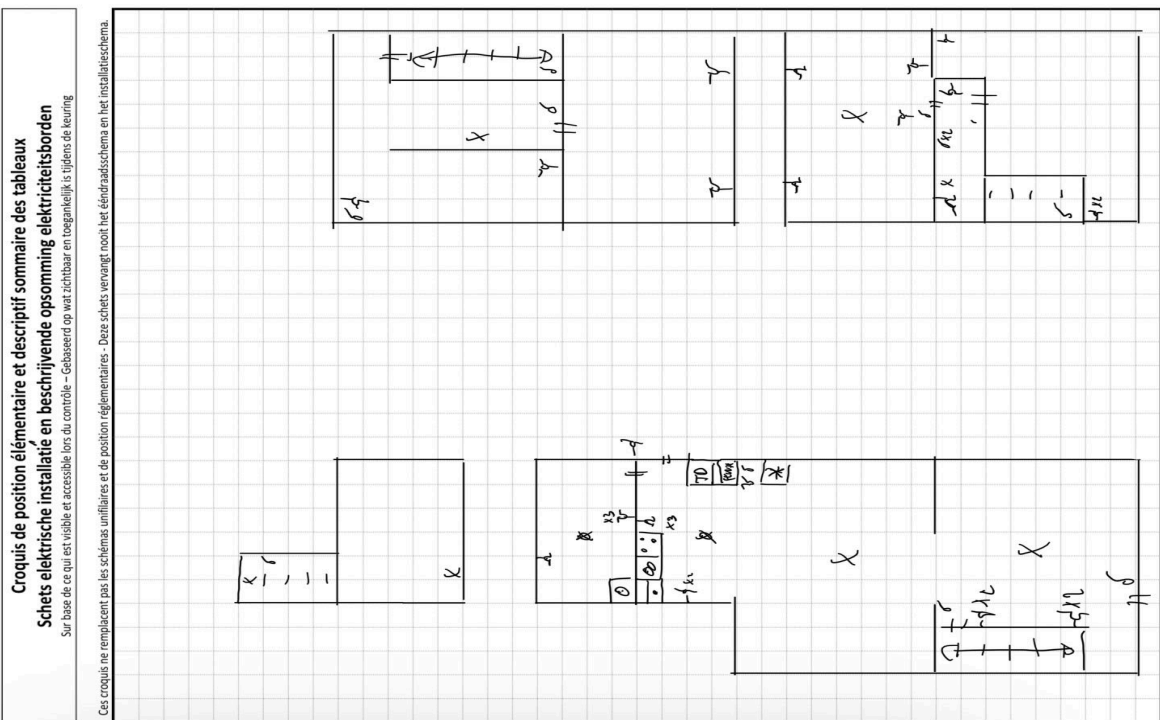
Croquis de position élémentaire et descriptif sommaire des tableaux

sur base de ce qui est visible et accessible lors du contrôle
 Note : ces croquis ne remplacent pas les schémas unifilaires et de position réglementaires
