## Keuringsverslag van een elektrische laagspanning- en zeer lage spanningsinstallatie

Datum keuring: 30/06/2022

Straatnaam: Kattenstraat  
Huisnummer: 4  
Busnummer:  
Postcode: 1760  
Gemeente: Pamel  
Land: België

Controlebezoek van een oude huishoudelijke elektrische installatie van een wooneenheid bij verkoop op vraag van de verkopende partij volgens (KB 08/09/2019) - AREI Boek 1- 8.4.2. en 8.2.1. en 4.2.4.3.

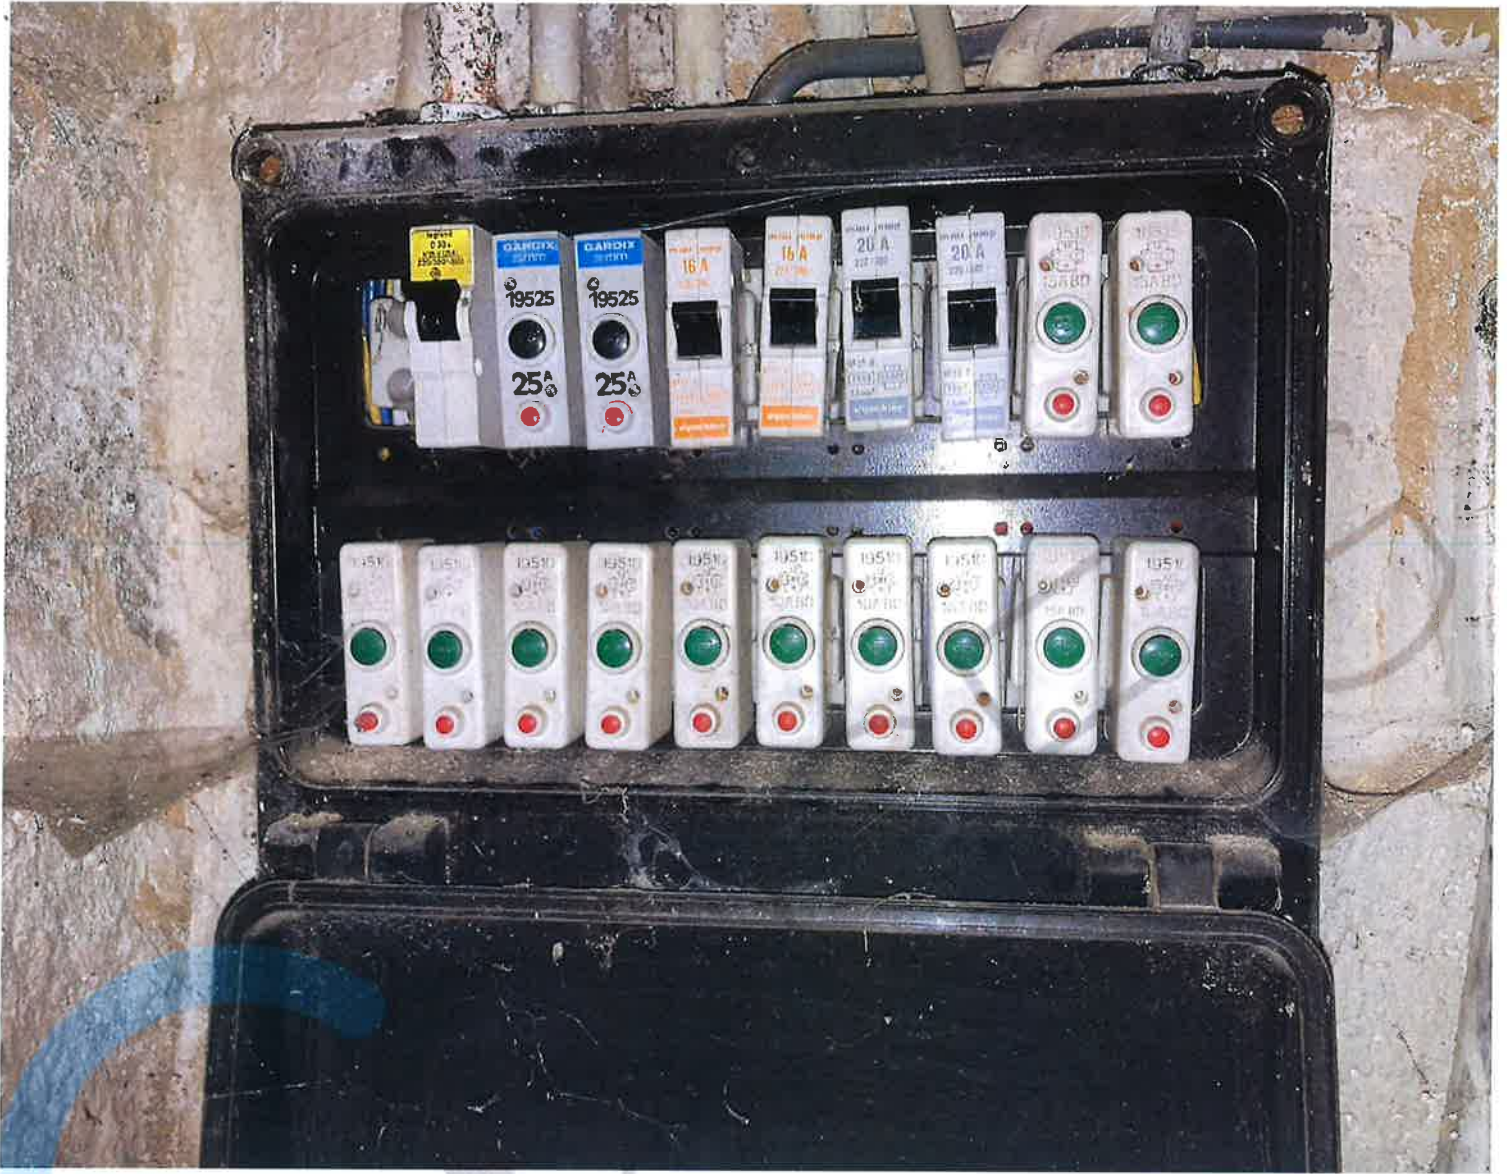
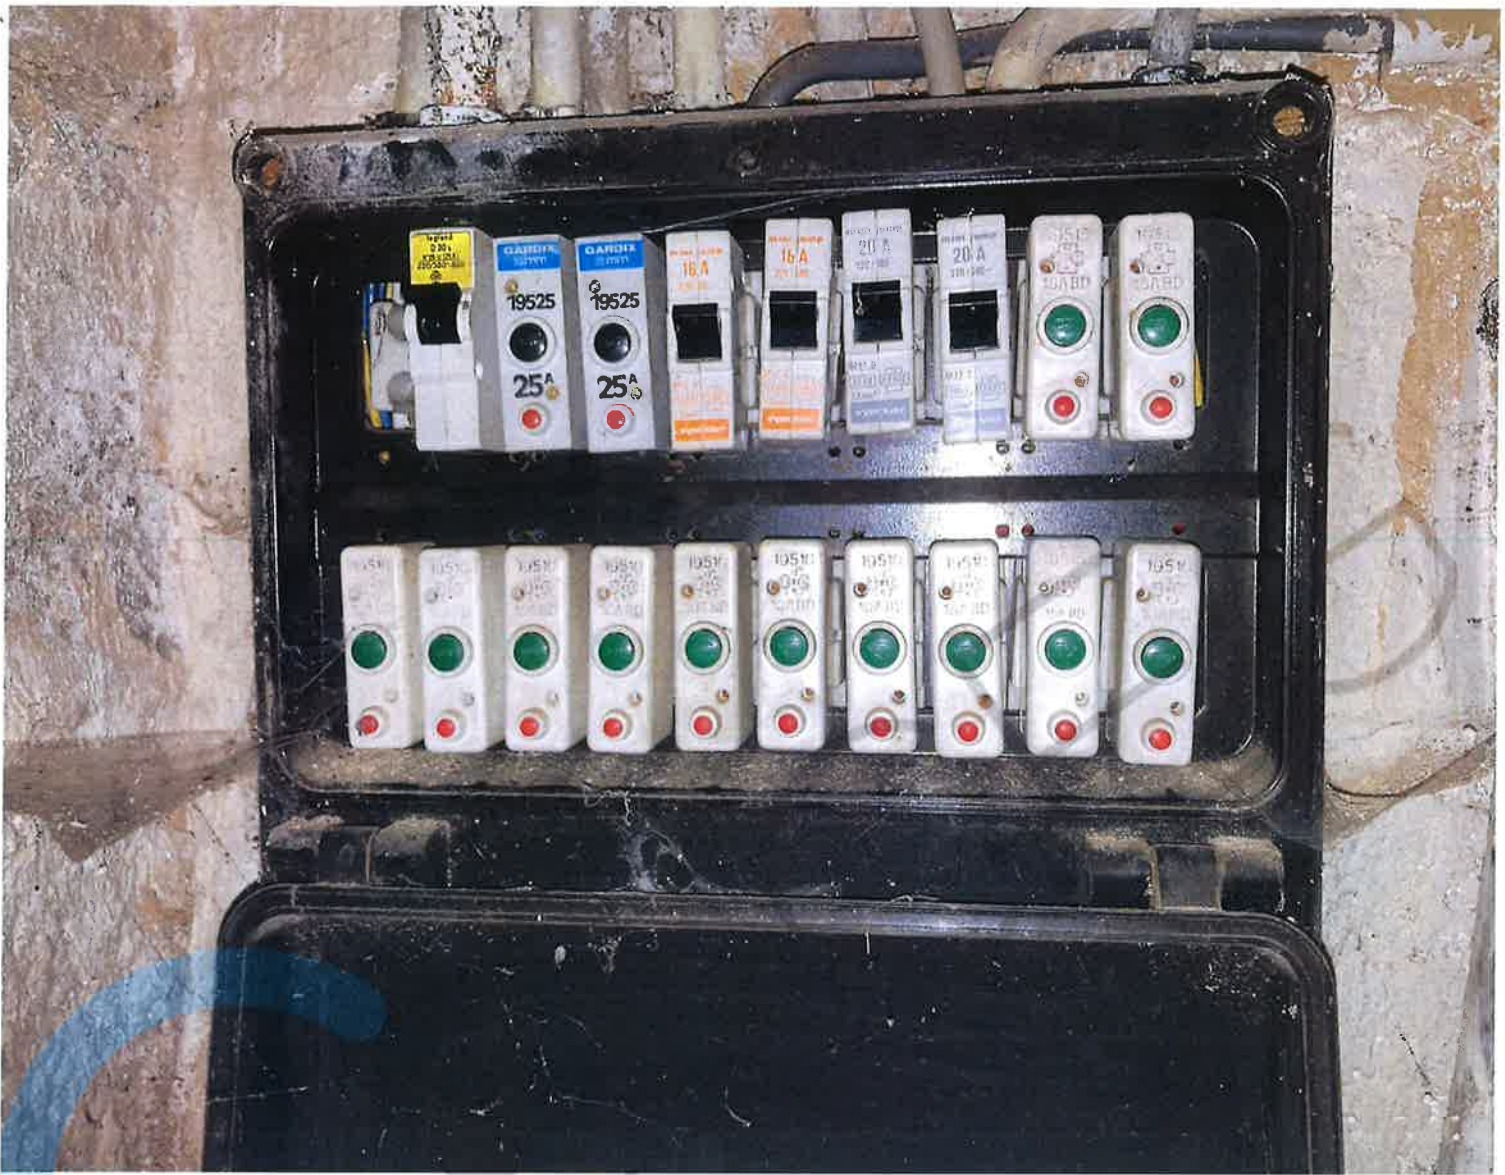
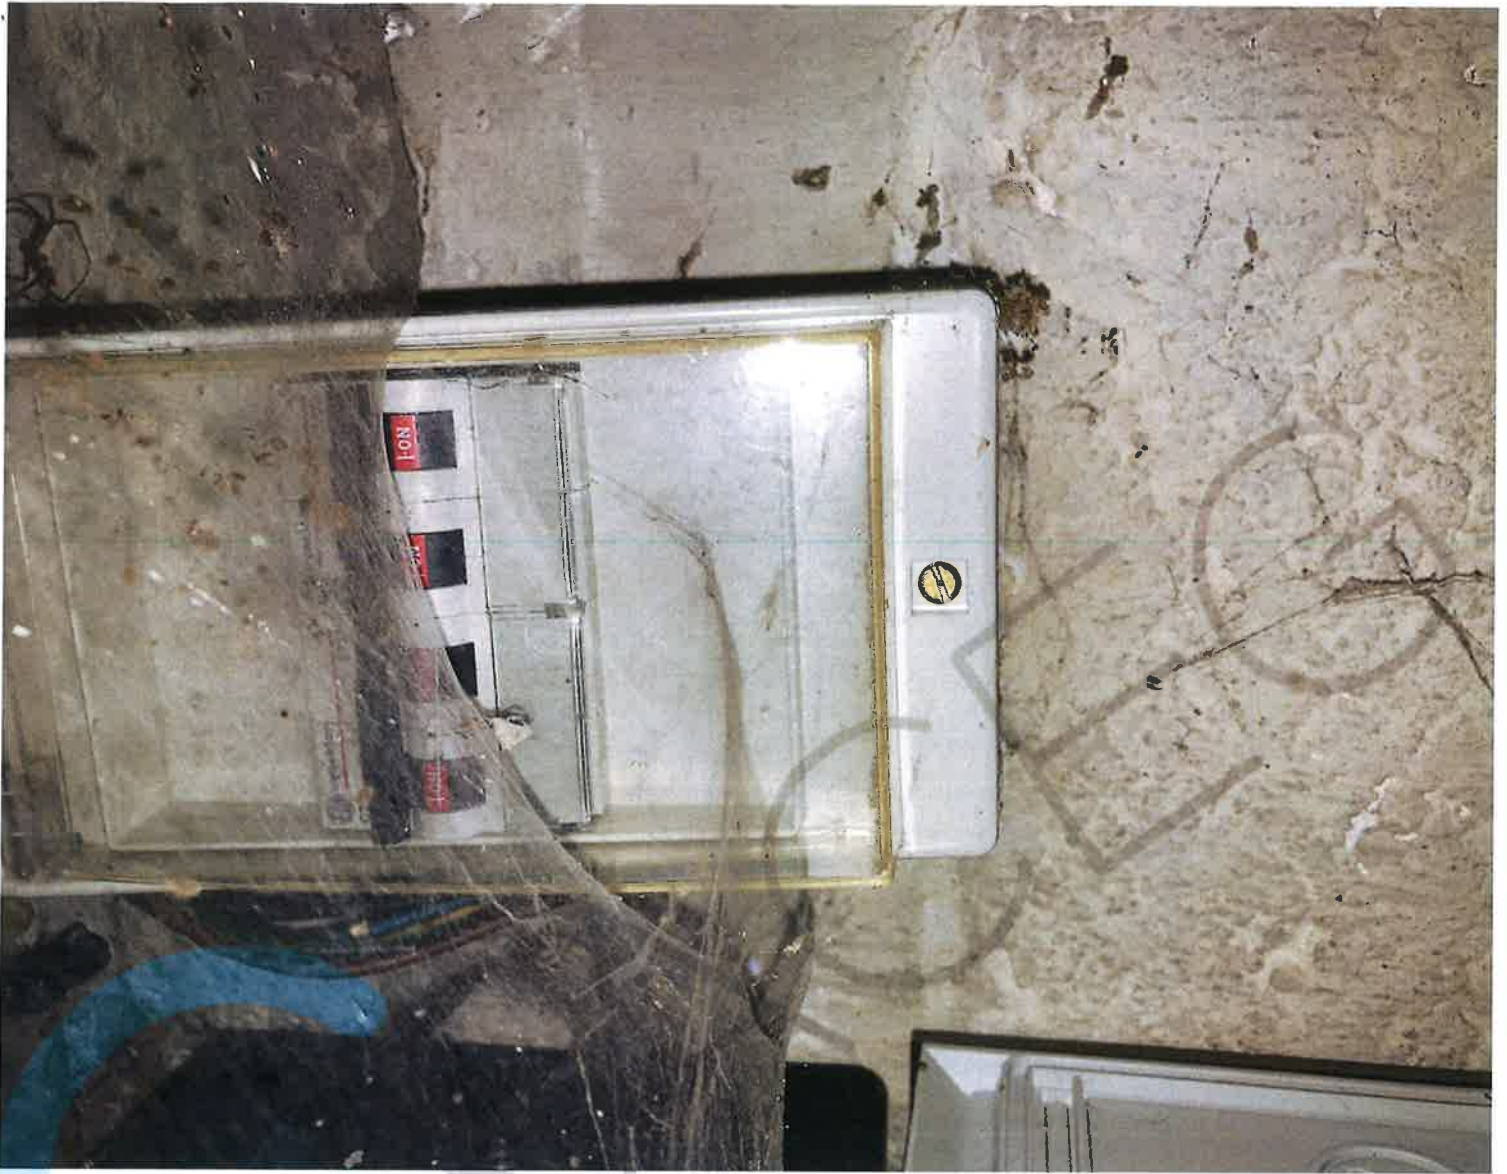
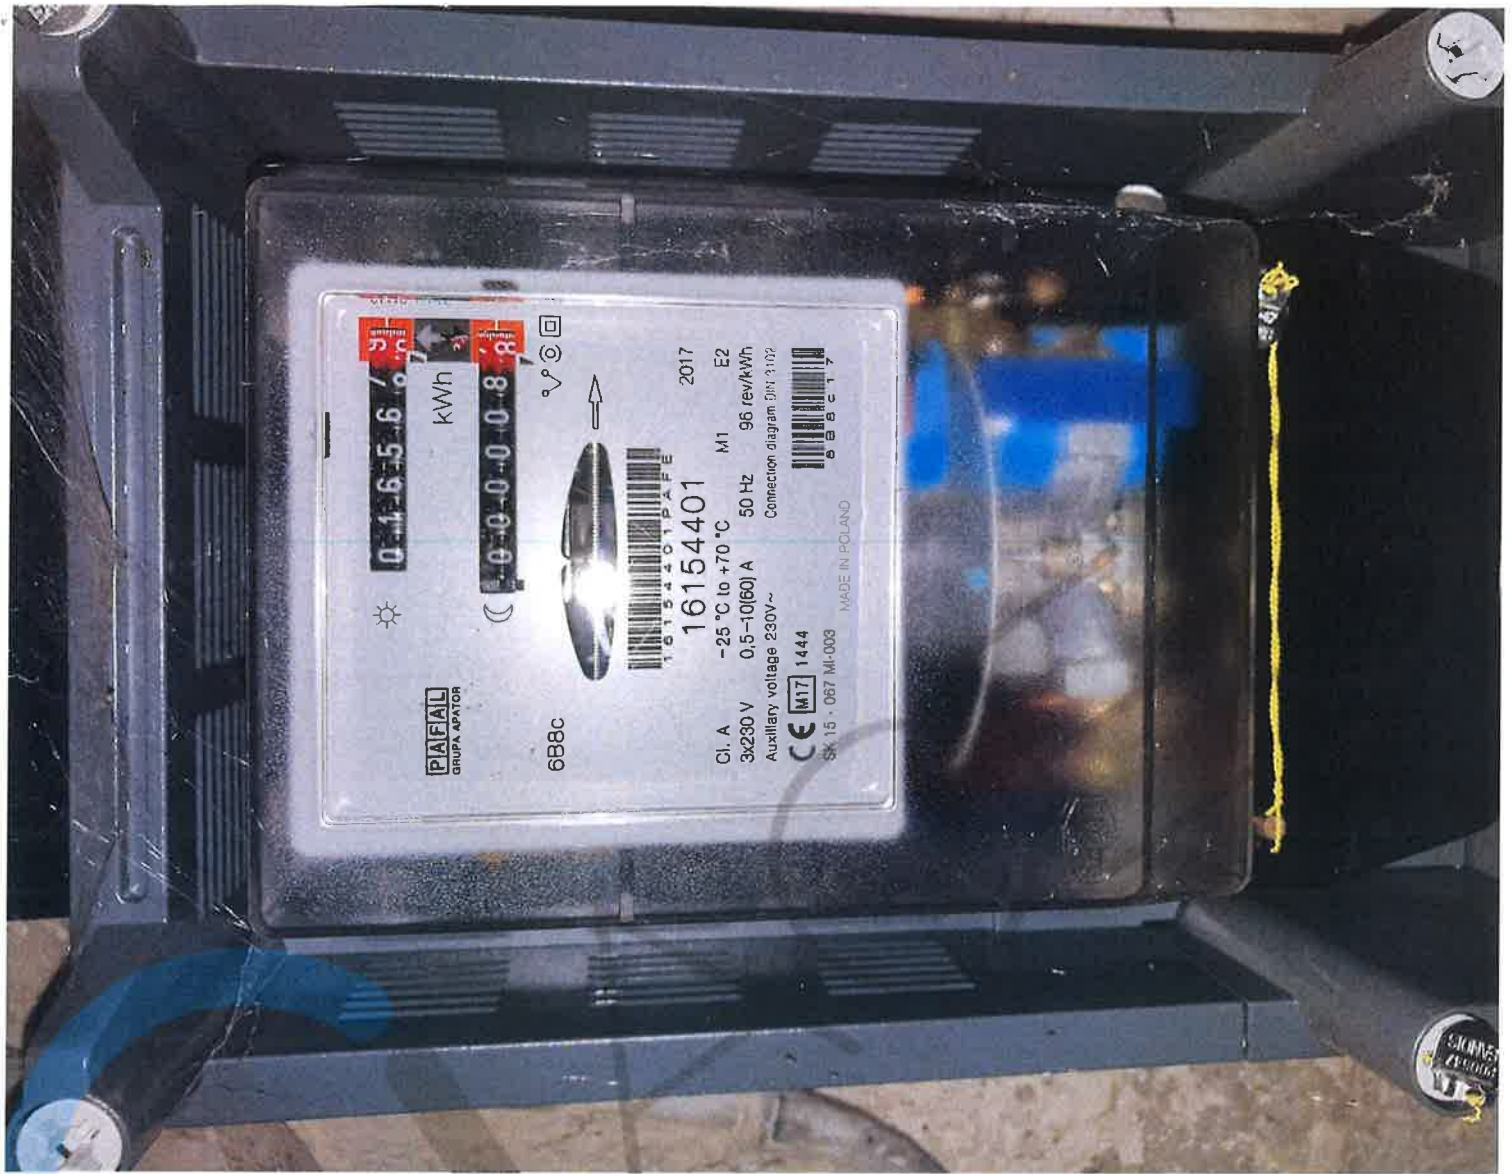
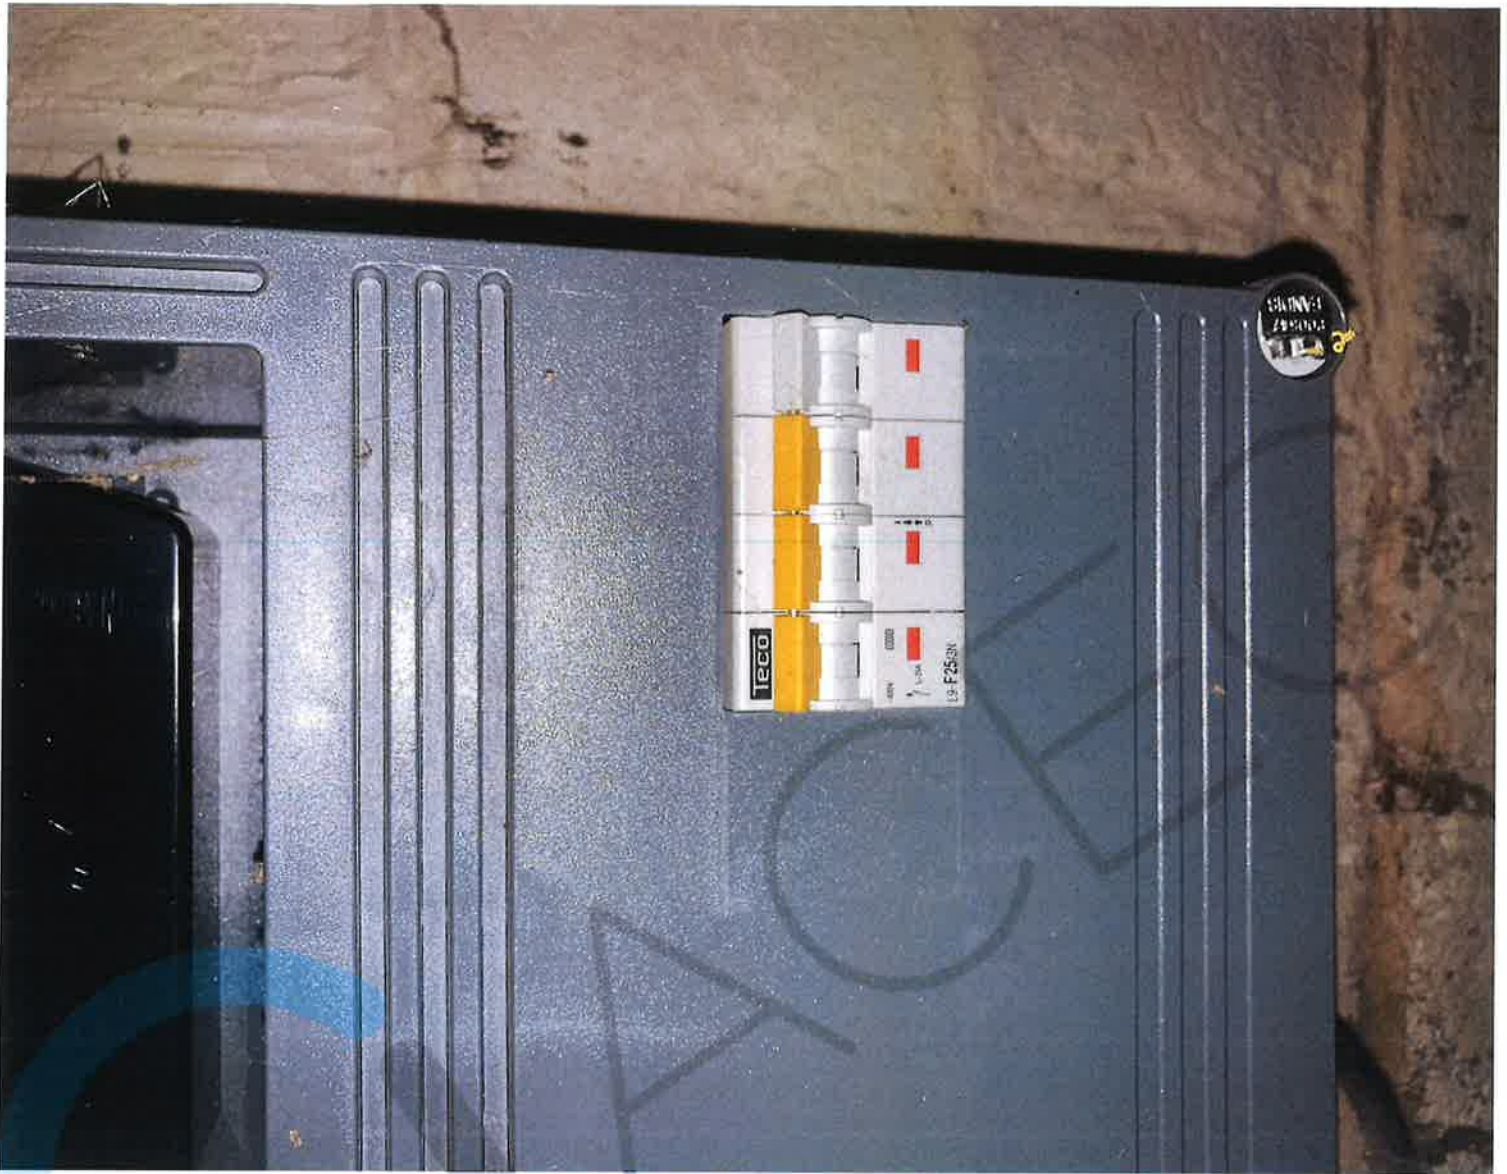
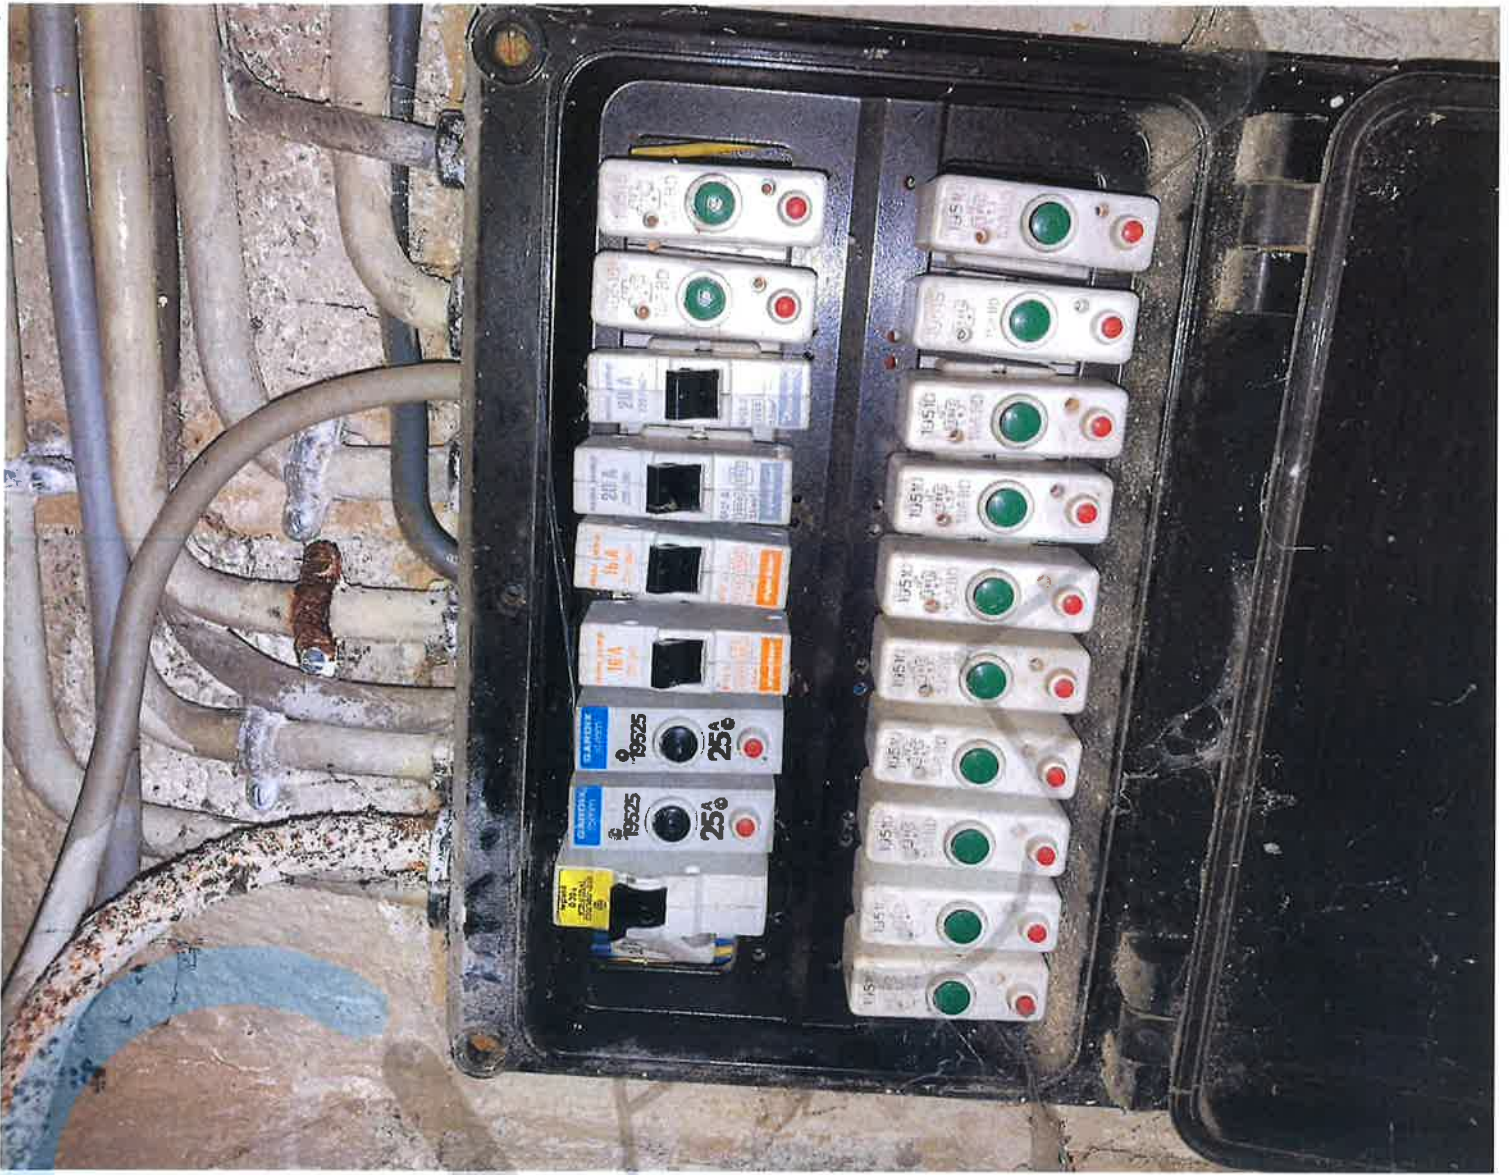
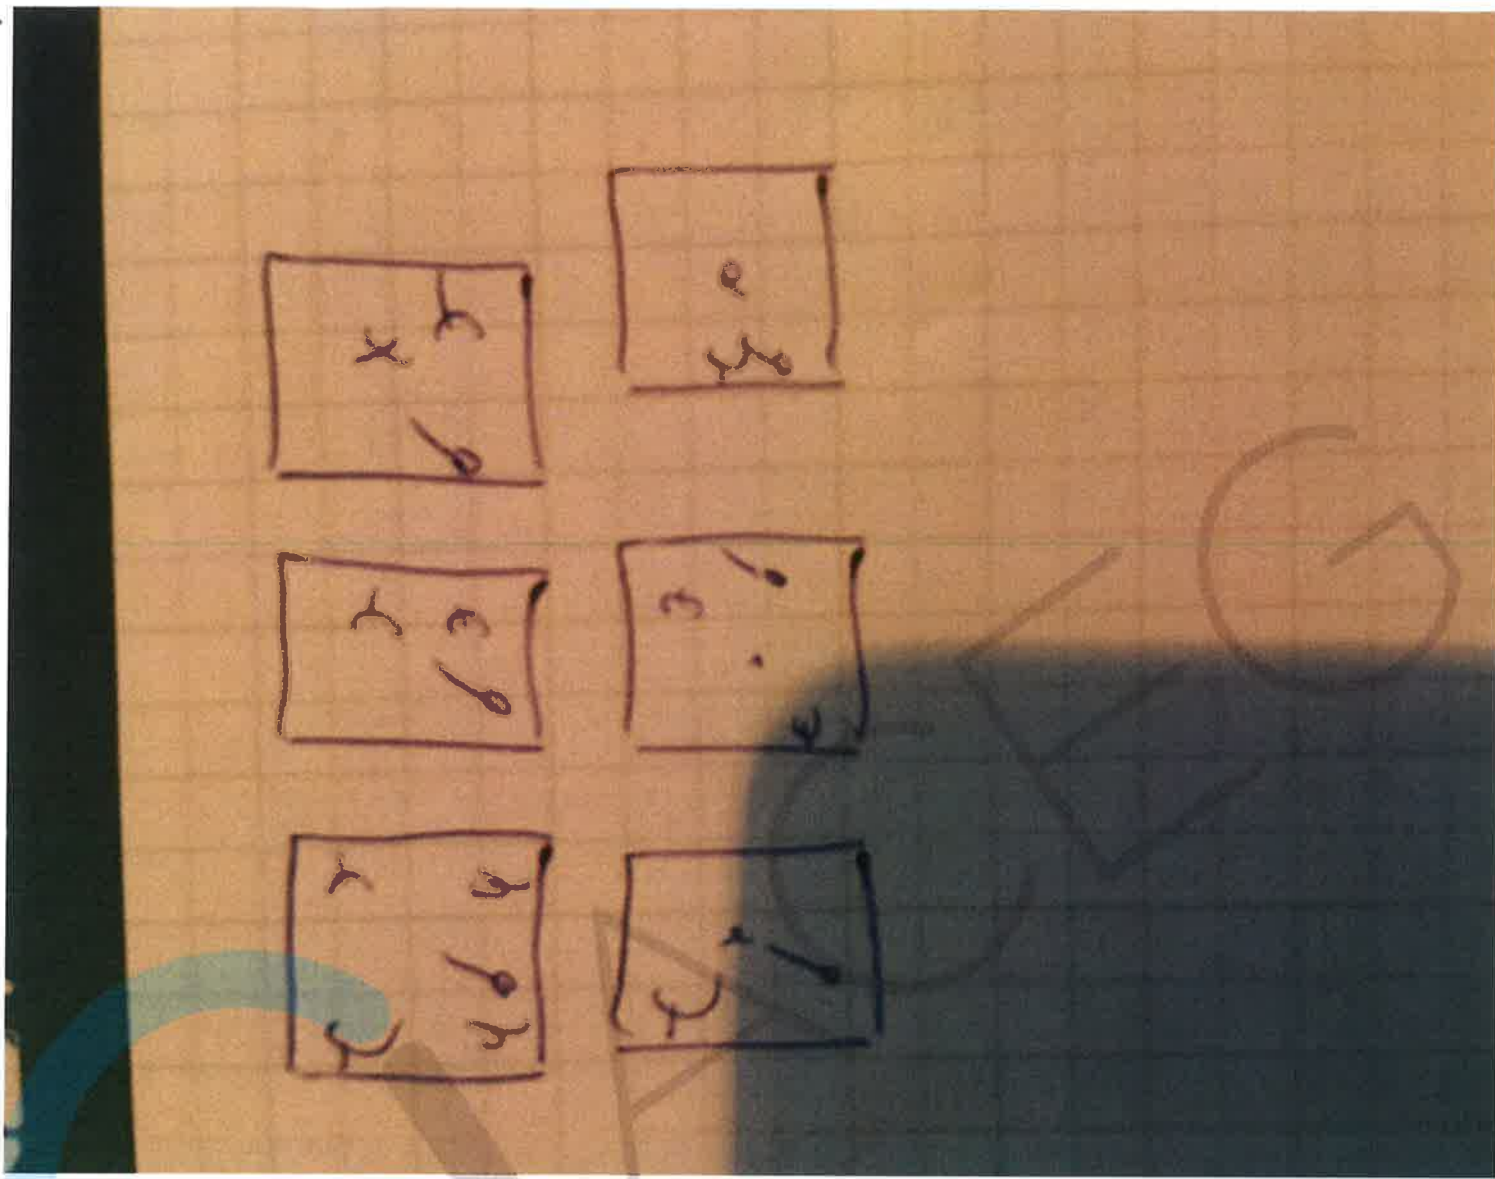
<b>Visueel nazicht (algemeen)</b>	NOK	<b>Directe aanraking</b>	NOK	<b>Indirecte aanraking</b>	NOK
<b>Aansluitingen</b>	NOK	<b>schema in bijlage door Aceg vzw</b>	OK		
<b>Equipotentiale verbindingen</b>	niet van toepassing	<b>Doorsnede geleiders</b>	NOK		
<b>Continuïteit</b>	NOK	<b>Verlichting / toestellen</b>	NVT
