Rapport de contrôle d'installations électriques à basse et à très basse tension

RÉF. 99/2023/50880/01:1

DATE DU CONTRÔLE 11/01/2023 AGENT VISITEUR Grégory Robin
ADRESSE DU CONTRÔLE Rue Visé - Voie 268 - 4041 Herstal TYPE DE CONTRÔLE Visite de contrôle vente ancienne installation (8.4.2.)

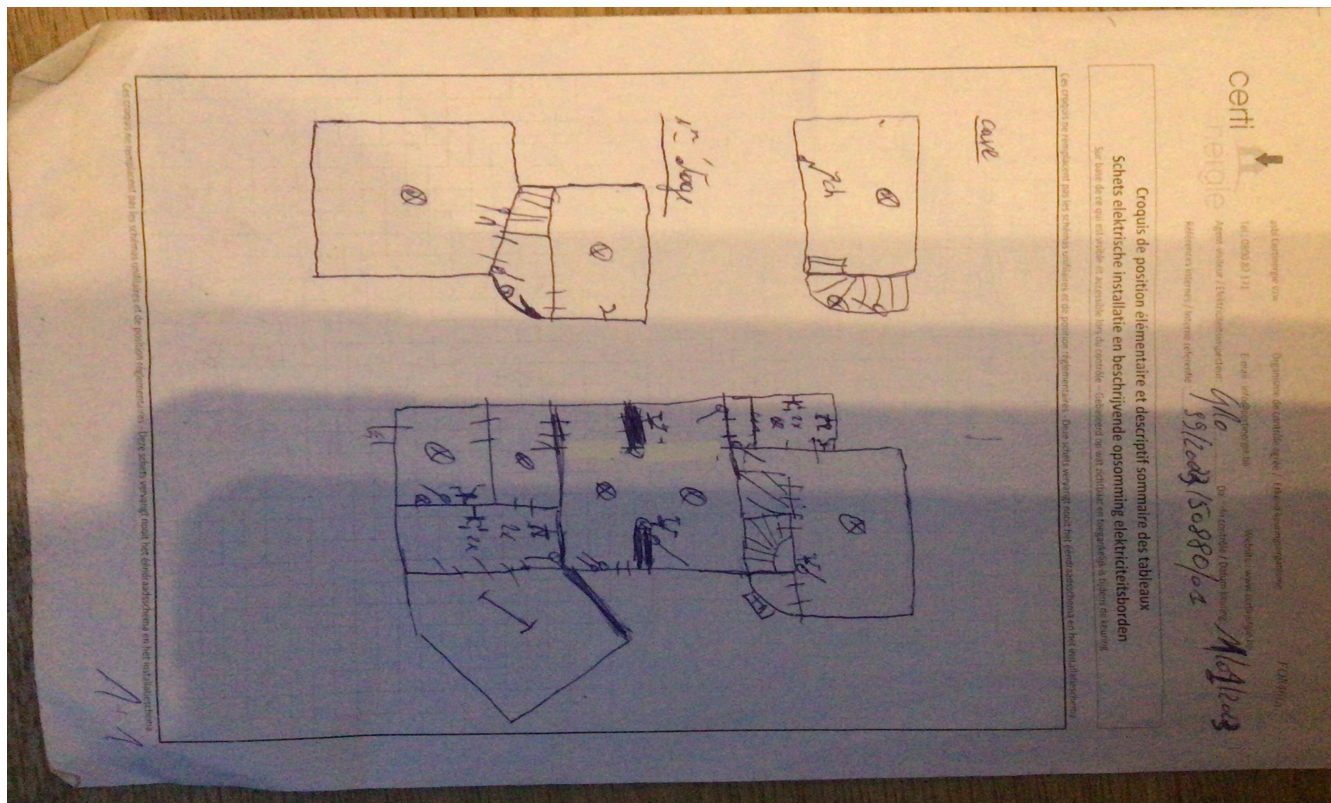
Croquis de position élémentaire et descriptif sommaire des tableaux

sur base de ce qui est visible et accessible lors du contrôle

Note : ces croquis ne remplacent pas les schémas unifilaires et de position réglementaires
