Rapport de contrôle d'installations électriques à basse et à très basse tension

RÉF. 144/2024/55898/01:2

DATE DU CONTRÔLE ADRESSE DU CONTRÔLE 20/02/2024 rue de l'aclos 11 - 6880 Bertrix

TYPE DE CONTRÔLE Visite de contrôle vente ancienne installation (8.4.2.)

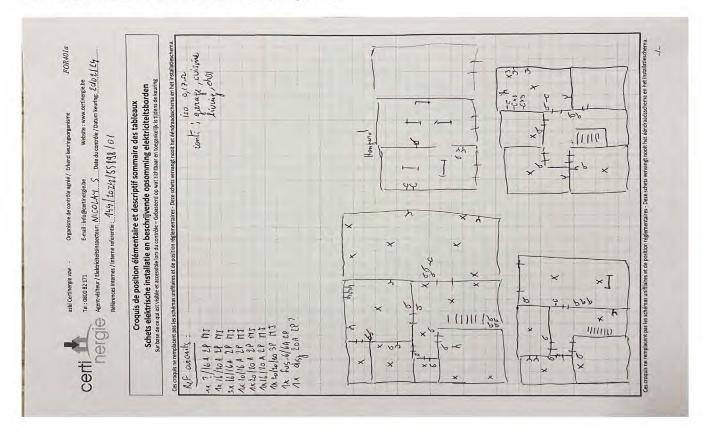
Croquis de position élémentaire et descriptif sommaire des tableaux

sur base de ce qui est visible et accessible lors du contrôle Note : ces croquis ne remplacent pas les schémas unifilaires et de position réglementaires
