## Rapport de contrôle d'installations électriques à basse et à très basse tension

RÉF. 106/2023/50077/01:1

DATE DU CONTRÔLE 06/01/2023 AGENT VISITEUR Xavier Lepage  
ADRESSE DU CONTRÔLE Rue des Abattis 17 - 6838 Bouillon TYPE DE CONTRÔLE Visite de contrôle (6.5.)

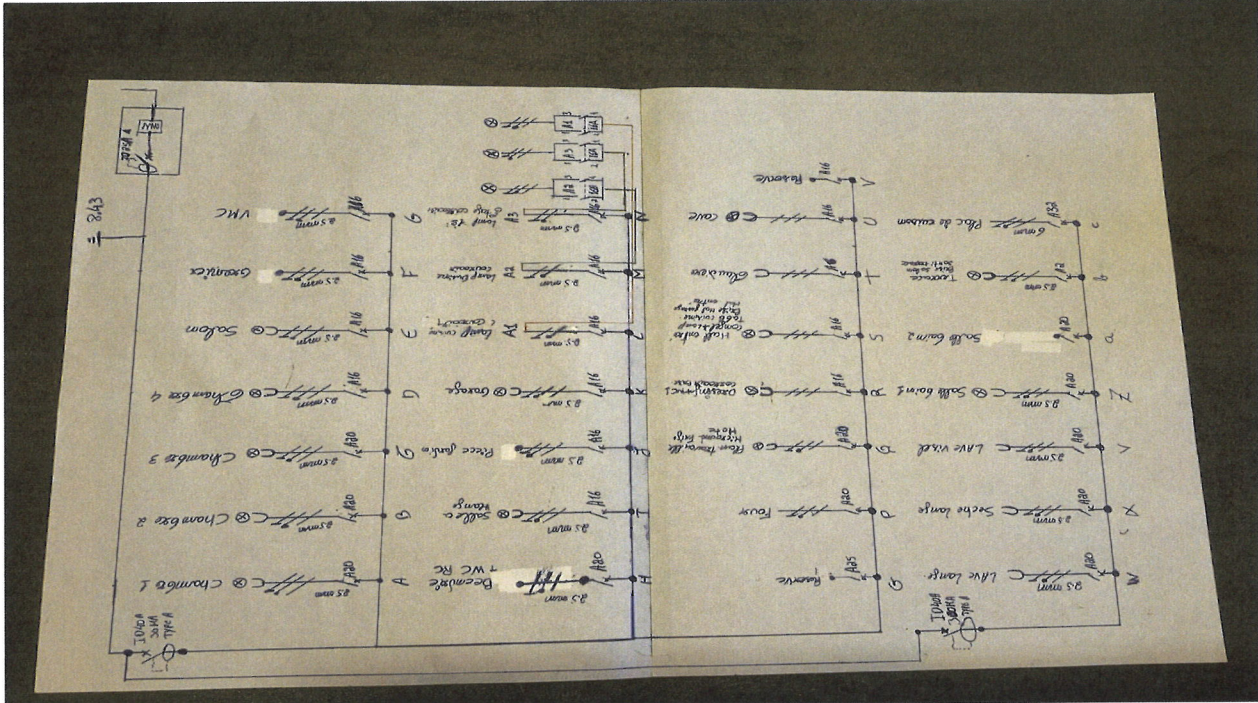
Schéma(s) unifilaire(s) de l'installation

Conformité schéma(s) unifilaire(s) et plan(s) de position Pas OK | Nombre de tableaux 1 | Nombre de circuits 26+2 reserve

- La tension d'alimentation n'est pas indiquée clairement de manière apparente sur chaque tableau de répartition et de manœuvre. - 3.1.3.3.a
- Les schémas unifilaires et plans de position ne sont pas conformes. - 3.1.2.;6.4.6.;6.5.7.;9.1.2.
