## Keuringsverslag van een elektrische laagspanning- en zeer lage spanningsinstallatie

### NIET CONFORM

Datum keuring: 22/08/2023

Straatnaam	Ardooisesteenweg
Huisnummer	82
Busnummer	
Postcode	8800
Gemeente	Roeselare
Land	België

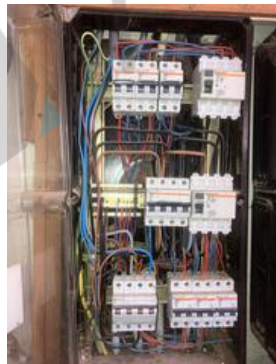
Afbeelding schakel- en verdeelbord:

15.02 De aanduiding van de stroomkringen en/of apparatuur, aansluitklemmen, enz dient aangebracht of vervolledigd te worden. (Boek 1 Onderafdeling 3.1.3.1. en 3.1.3.3.A. en 5.1.6.1)

15.07 Verdeelbord dient vervangen te worden, de beschermingsgraad tegen rechthoekse aanraking is onvoldoende. (Boek 1 Onderafdeling 4.2.2.3.)

15.10 Niet gebruikte invoeringen van het verdeelbord zijn niet correct of onvoldoende afgedicht. (Boek 1 Afdeling 5.1.4. en 4.2.2.3.)
