Rapport de contrôle d'installations électriques à basse et à très basse tension

DATE DU CONTRÔLE ADRESSE DU CONTRÔLE 03/01/2025 (14:00 - 14:50) Rue des Trois Soeurs 24 - 4540 TYPE DE CONTRÔLE Visite de contrôle vente ancienne installation (8.4.2.)

Rue des Trois Soeurs 24 - 4540 Amay

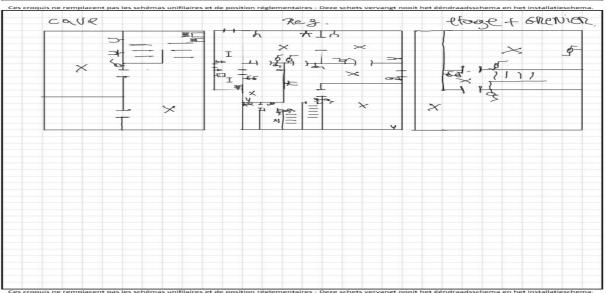
Croquis de position élémentaire et descriptif sommaire des tableaux

sur base de ce qui est visible et accessible lors du contrôle Note : ces croquis ne remplacent pas les schémas unifilaires et de position réglementaires
