## Verslag aangaande huishoudelijke installatie op lage en zeer lage spanning (boek 1 KB 08/09/2019)

| Opdrachtgever | : VRMexpertise bv | Datum van onderzoek | : 19-05-2026 |
| Plaats van onderzoek | : Astridlaan 32 3200 Aarschot | | |

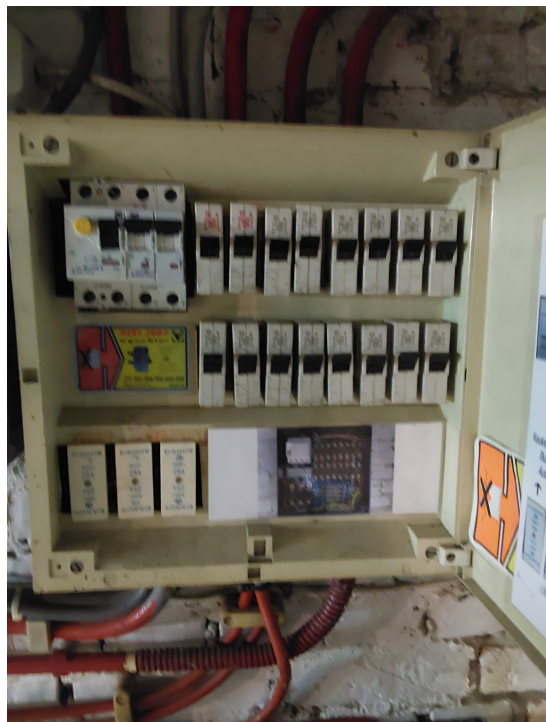
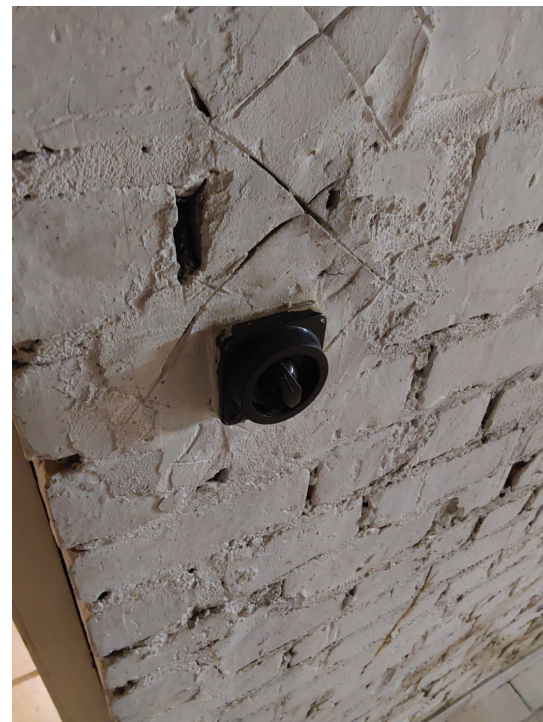
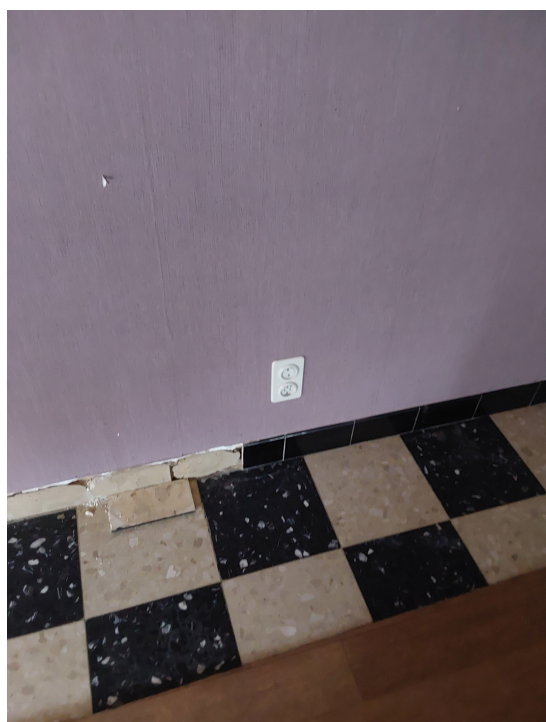
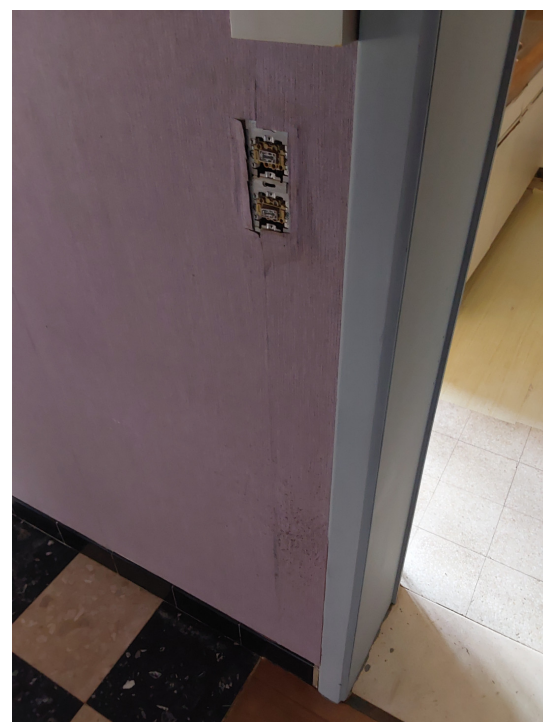
## Foto's-1

- Eendraadsschema is niet aanwezig. (B1:3.1.2.1.a)
- Situatieplan is niet aanwezig. (B1: 3.1.2.3.a)
- Hoofd-equipotentiale verbindingen ontbreken, zijn onvolledig of doorsnede is onvoldoende. (B1: 5.4.4.1)

- Bescherming tegen elektr. schokken is niet verzekerd. Openingen in het L.S.B. afdichten, in gewone ruimte moet de beschermingsgraad min IPXX-B bedragen. (B1:4.2.2.3.)

- De voedingsspanning in huishoudelijke elektrische elektrische installatie is niet aangeduid op elk schakel- en verdeelbord. (B1:3.1.3.3.a)
- Het schakel- en verdeelbord kan niet geopend worden doordat de smeltveiligheden en/of penzekeringen niet of slechts moeizaam uitgenomen kunnen worden. De interne bekabeling kan niet nagekeken worden. (B1: 5.3.5.1.c)

- Penautomaten en zekeringen mogen niet onderling uitwisselbaar zijn. De houders van smeltveiligheden en automaten zijn niet voorzien van kalibreerelementen. (B1:5.3.5.5.a)

- Niet alle contactdozen op LS zijn voorzien van een aardingspin of kinderbeveiliging (randaarding is verboden). (B1:5.3.5.2-4.2.2.b)
- Elektrisch materieel zoals schakelaar, contactdoos of aftakdoos,... herschikken, vervangen en/of opnieuw bevestigen (afdekplaat ontbreekt, staat los, beschadigd...), deze is niet volgens de regel van goed vakmanschap geplaatst. (B1:1.4.1.2. – 1.4.2.1. – 4.2.1.1. – 5.2.6.1.)

- De ingebouwde schakelaars en contactdozen zijn niet voorzien in werkdozen of blokken. (B1: 5.2.6.1 - 5.3.5.2. – 5.3.5.4.)
- Elektrisch materieel en toestellen zoals schakelaar, stopcontacten, spotlampen, verwarmingstoestellen zijn op of in de nabijheid van brandbaar materieel geplaatst. (B1:4.3.3-4.3.3.5)
