RAPPORT DE CONTRÔLE D'UNE INSTALLATION ÉLECTRIQUE DOMESTIQUE A BT/TBT
(A.R. DU 08/09/2019 - LIVRE 1 - 4.2.3.2 - 4.2.4.3 - 5.3.5.2 - 5.4.2.1 - 5.4.3.6 - 5.4.4 - 7.1 - 7.2.5.1)

VISITE DE CONTRÔLE D'UNE INSTALLATION EXISTANTE
(A.R. DU 08/09/2019 - LIVRE 1 - 2.11.2 + 6.5)

Objet	Habitation	Maison
	Adresse	rue Grande 67, 5537 Anhée
	Propriétaire	MATHILDE PAQUET
	Demandeur	Idem ()
	Téléphone	/
	A.R. du 08/09/2019 - Livre 1:	8.4.2 - Vente d'un bien à installation entamée avant oct. '81
		Dérogations appliquées : 8.2.1 - Date d'installation avant oct '81

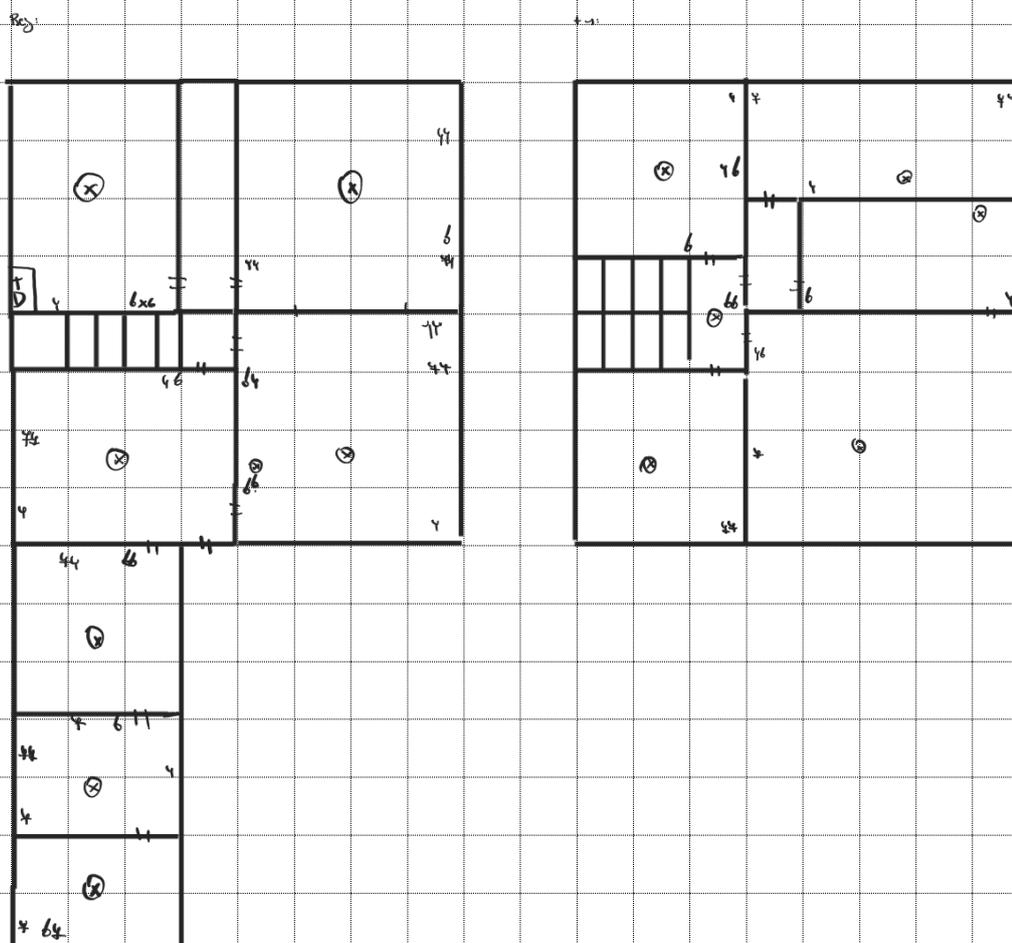
5537 Anhée - rue Grande, 67

Ce croquis n'a pour but que de fixer, au moment du contrôle, l'étendue de l'installation ou de la partie de l'installation initiée avant octobre 1981. Il ne peut en aucun cas remplacer le schéma unifilaire ou le plan de position dont l'absence au moment du contrôle constitue une infraction.
