Rapport de contrôle d'installations électriques à basse et à très basse tension

RÉF. 44/2022/62014/01:1

DATE DU CONTRÔLE 22/04/2022 AGENT VISITEUR Jean François Nibus
ADRESSE DU CONTRÔLE Rue Saint-Jacques 146 - 5500 Dinant TYPE DE CONTRÔLE Visite de contrôle vente ancienne installation (8.4.2)

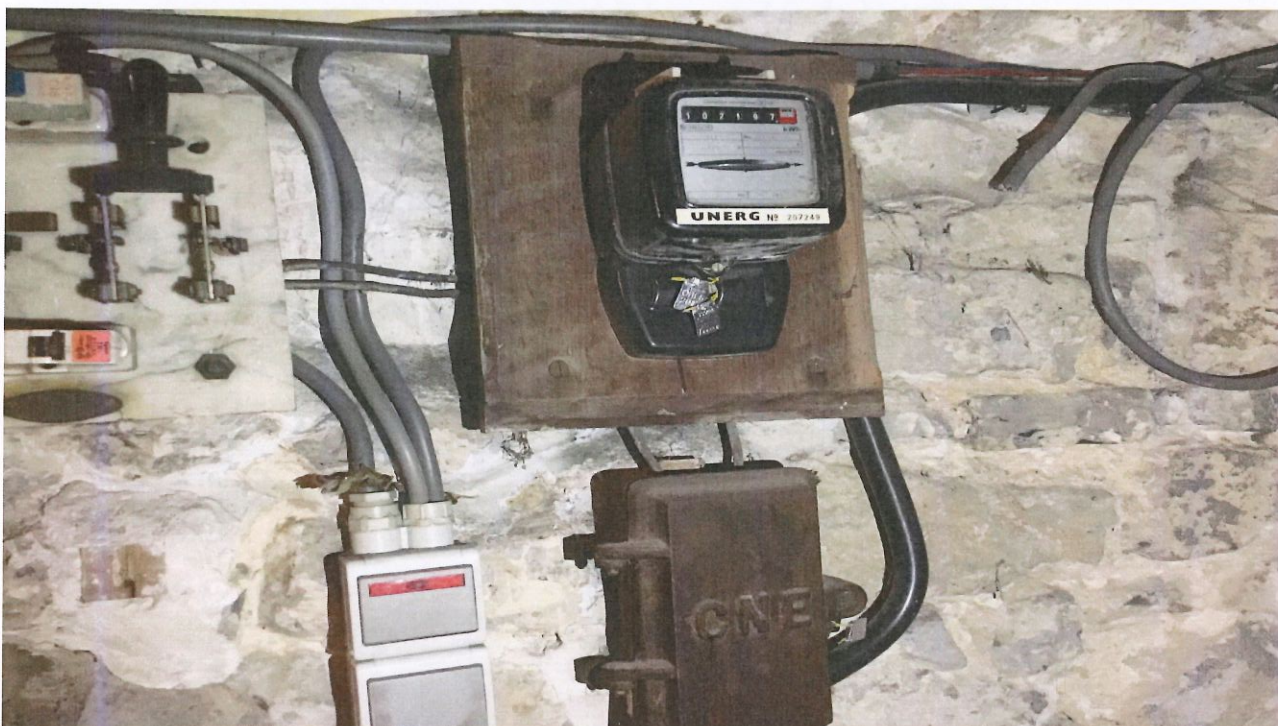
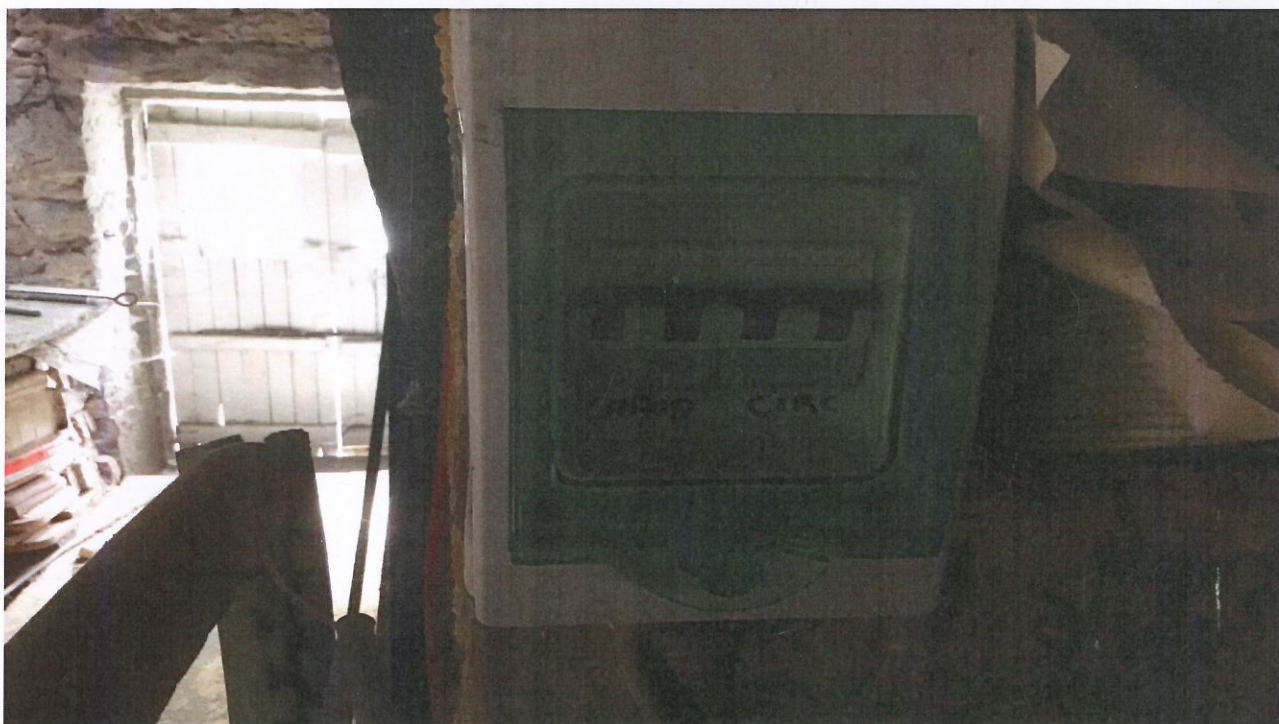
Autre(s)

Le ou les socles de prise en défaut sont localisés dans la machine à laver/séchoir

- Le tableau n'a pas de paroi arrière. - 5.3.5.1.
- Les schémas unifilaires et/ou plans de position ne sont pas présents. - 3.1.2.;6.4.6.;6.5.7.;9.1.2.
- La protection contre les chocs électriques par contacts directs, indirects et/ou les systèmes de protection de l'installation sont supprimés, altérés ou détruits hors cas de travaux aux installations électriques prévus à l'article 266. - 9.5.

- Le tableau électrique ne possède pas une enveloppe de protection satisfaisante. - 4.2.2.1.;4.2.2.3.
- Un dispositif de protection à courant différentiel-résiduel à haute ou très haute sensibilité ne protège pas comme il se doit certains circuits où l'eau est présente (facteur d'influences externes AD2 ou plus = locaux humides). - 4.2.4.3.

- Des canalisations électriques, en pose à l'air libre et/ou en montage apparent, ne sont pas fixées correctement. - 5.2.
- Il n'y a pas/plus de porte au tableau. - 5.3.5.1.

- Les circuits, les appareils de coupure et/ou les dispositifs de protection ne sont pas repérés de manière claire et visible. - 3.1.3.
- Le degré de protection d'enveloppe(s) n'est pas au moins égal à IPXX-B. - 4.2.2.1.;4.2.2.3.

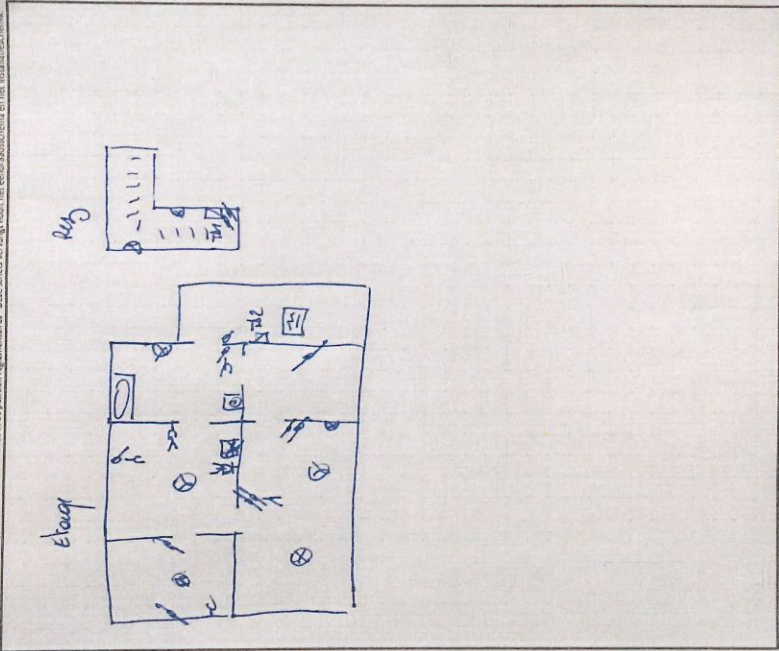
Croquis de position élémentaire et descriptif sommaire des tableaux
 Schets elektrische installatie en beschrijvende opsomming elektriciteitsborden

Croquis de position élémentaire et descriptif sommaire des tableaux
 sur base de ce qui est visible et accessible lors du contrôle
 Note : ces croquis ne remplacent pas les schémas unifilaires et de position réglementaires

Sur base de ce qui est visible et accessible lors du contrôle - Gebaseerd op wat zichtbaar en toegankelijk is tijdens de keuring
