VERSLAG VAN ONDERZOEK: HUISHOUDELIJKE ELEKTRISCHE INSTALLATIE

30.841

Keizerstraat 21 - Brugge 8310

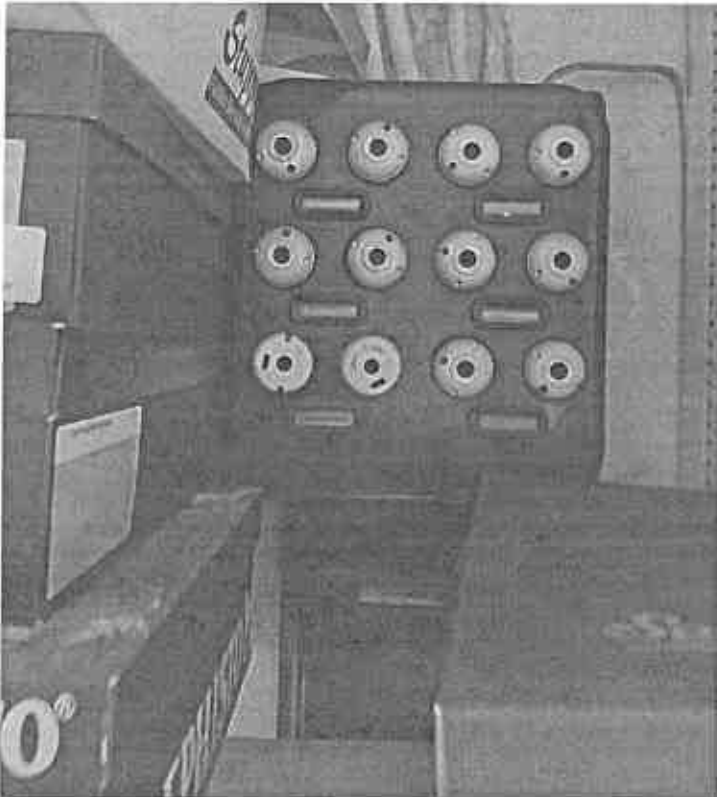
Verdeelborden 1

Bewoordingen	Paragraaf
De algemene differentieelschakelaar dient aan Het begin van de installatie (onmiddellijk stroomafwaarts van kWh-teller) geplaatst te worden, teneinde de bescherming tegen onrechtstreekse aanraking te verzekeren bij gebruik van leidingen van klasse I (vb.: XFVB; VFVB, EXAVB, EVAVB).	B1: 4.2.3.1.; 4.2.4.3; B3: 4.2.3.1.
Eendraadsschema('s) van de installatie is (zijn) te voorzien.	B1: 3.1.2.; 9.1.1; 9.1.2; B3: 3.1.2.
Situatieschema('s) van de installatie is (zijn) te voorzien.	B1: 9.1.2.
De nominale spanning dient duidelijk vermeld te worden op een oordeelkundig gekozen plaats.	
De aanduiding van de stroomkringen en/of apparatuur, aansluitklemmen, enz. dient aangebracht of vervolledigd te worden.	B1: 2.8.1.; 3.1.3.; 5.3.6.1.; 5.3.6.2.; B3: 2.8.1.2.; 3.1.3.; 5.3.6.1.
In meerfasige kringen is de smeltveiligheid of éénpolige automaat in de nulgeleider te verwijderen of is de beveiliging van de betrokken kringen te vervangen door alpolige automaten.	B1 : 4.4.4.7.; B3: 4.4.5.6.

De stroomkring(en) moet(en) zo uitgevoerd worden dat hij (zij) niet ongewild door andere stroombanen gevoed kan (kunnen) worden. De kringen aangesloten op meerdere stroombanen zijn te scheiden.	B1: 3.2.4.1.; B3: 3.2.5.1.
De smeltveiligheidshouders of houders van automatische schakelaars dienen voorzien te worden van calibrelementen.	B1: 5.3.5.5.; B3: 5.3.5.5.
De overbrugde zekering(en) moet(en) vervangen worden.	B1: 9.5.; B3: 9.5.
De continuïteit van de beschermingsgeleider(s) naar de aarde dient verzekerd te worden.	B1: 5.4.3.5.; B3: 5.4.3.5.
Contactdo(o)s(zen): de aardingspen dient aangesloten te worden op de aarding van de installatie.	B1: 5.3.5.2.
Schakelaar, contactdoos of aftakdoos herschikken en/of opnieuw bevestigen.

Aardingsonderbreker ontbreekt of is moeilijk/niet bereikbaar. De aardspreidingsweerstand kon niet gemeten worden.

Differentieelschakelaar van 30mA plaatsen voor stopcontacten zonder aarding.
