VERSLAG VAN ONDERZOEK: HUISHOUDELIJKE ELEKTRISCHE INSTALLATIE

49.411

Dadizelestraat 43 - 8930 Menen België

Controlebezoek (Livre 1 6.5)

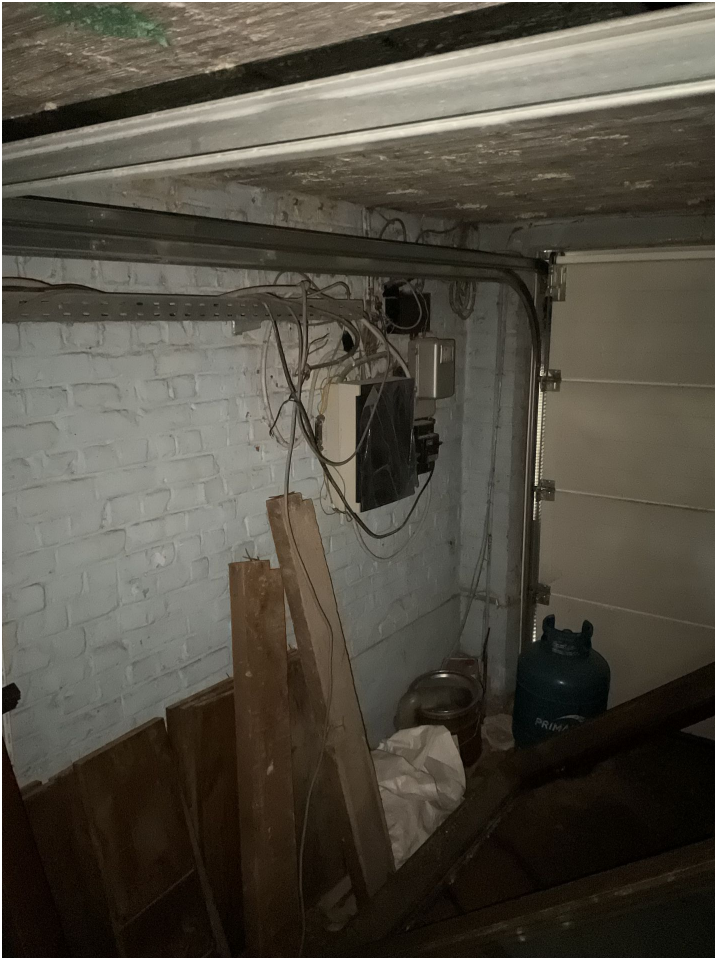
Verdeelbord 1

Bewoordingen	Paragraaf
De isolatieweerstand van deze kring is onvoldoende en dient op een waarde gebracht te worden die hoger is dan 500.000 Ohm.	B1: 6.4.5.1.; B3: 6.4.5.2.
Een aarding verwezenlijken overeenkomstig de voorschriften.	B1: 4.2.3; 5.4.2.; 5.4.3.
Aarding is verwezenlijkt door gebruik van water- en/of gasleidingen. Een aarding verwezenlijken conform de voorschriften .	B1: 4.2.3.; 5.4.2.; 5.4.3.; B3: 4.2.3.; 4.2.5.2.
Een demonteerbaar aansluitstuk (aardingsonderbreker) dient aangebracht te worden in de aardgeleider teneinde de meting van de verspreidingsweerstand mogelijk te maken.	
Een hoofd-equipotentiaalverbinding is te installeren en te verbinden.	B1: 4.2.3.2.; 4.2.3.4.; 5.4.4.1.; B3: 4.2.3.2.; 4.2.3.4.; 5.4.4.1.
Een verzegelbare algemene differentieelschakelaar dient geplaatst te worden aan het begin van de installatie.	B1: 4.2.4.3.
Een afzonderlijke differentieelschakelaar met een gevoeligheid van 30 mA plaatsen voor de installaties van badkamer(s).	B1: 4.2.4.3.

Een afzonderlijke differentieelschakelaar met een gevoeligheid van 30 mA plaatsen voor wasmachine, vaatwasmachine en/of droogkast en gelijkaardige toestellen.	B1: 4.2.4.3.
Eendraadsschema('s) van de installatie is (zijn) te voorzien.	B1: 3.1.2.; 9.1.1; 9.1.2; B3: 3.1.2.

Bewoordingen	Paragraaf
Situatieschema(s) van de installatie is (zijn) te voorzien.	B1: 9.1.2.
De nominale spanning dient duidelijk vermeld te worden op een oordeelkundig gekozen plaats.	
Pictogram "levensgevaar" dient op degelijke wijze aangebracht te worden.	
De toegankelijkheid van het schakelbord is te verbeteren.	B1: 5.3.5.1.; B3: 5.3.5.1.
De genaakbare, naakte onder spanning staande delen zijn niet op een afdoende wijze afgeschermd.	B1: 4.2.2.3.; 5.1.4.; B3: 4.2.2.2.; 5.1.4
De niet-gebruikte invoeringen van het schakelbord of kast dienen afgedicht te worden.	B1: 4.2.2.3.; 5.1.4.; 5.3.5.1.
De aanduiding van de stroomkringen en/of apparatuur, aansluitklemmen, enz. dient aangebracht of vervolledigd te worden. Aanduiden met letters niet met cijfers.	B1: 2.8.1.; 3.1.3.; 5.3.6.1.; 5.3.6.2.; B3: 2.8.1.2.; 3.1.3.; 5.3.6.1.
De beschermingsgeleider (PE) over de hele installatie verdelen.	B1: 4.2.4.3.; 5.4.3.6.; B3: 5.4.3.6.

Contactdo(o)s(zen): de aardingspen dient aangesloten te worden op de aarding van de installatie.	B1: 5.3.5.2.
Wij raden u aan de niet gebruikte leidingen te verwijderen.	
De leiding(en) is (zijn) te bevestigen met aangepaste bevestigingsmiddelen.	B1: 5.2.2.; 5.2.9.5.; B3: 5.2.2.; 5.2.10.4.
De niet-gepantserde kabel(s) moeten mechanisch beschermd worden waar ze aan beschadiging of schokken blootgesteld zijn (doorgang van muren, plafonds, enz.)	B1: 5.2.1.5.; 5.2.9.5.; B3: 5.2.1.1.; 5.2.10.4.; 7.1.6.9.
De kabels van het type XVB, VVP, en/of C/VGVB moeten mechanisch beschermd worden op de aan beschadiging blootgestelde plaatsen tot op minimale hoogte van 10 cm boven het vloerniveau.	B1: 5.2.1.5.; B3: 5.2.1.1.
De aanbevolen trajecten in de muren van de lokalen moeten in acht genomen worden bij het inbouwen van niet in buis geplaatste kabels van het type XVB- of VVP.	B1: 5.2.9.10.; B3: 5.2.10.4.
De geleiders van het type VOB moeten in daarvoor bestemde buizen/kabelgoten geïnstalleerd worden.	B1: 5.2.9.3.; B3: 5.2.10.4.

De elektrische leidingen op voldoende afstand van alle andere niet elektrische leidingen installeren.	B1: 5.2.8.; B3: 5.2.9.2.
Schakelaar, contactdoos of aftakdoos herschikken en/of opnieuw bevestigen.	
De schakelaars en de contactdozen die in de wanden ingebouwd zijn, moeten in aangepaste inwerkdozen of blokken geplaatst zij.	B1: 5.3.5.2.; 5.3.5.4.; B3: 5.3.5.2.; 5.3.5.4.
Contactdozen, conform NBN C61-112, met kinderbeveiliging en aardingscontact plaatsen.	B1: 1.4.2.3.; 4.2.2.3.; 5.3.5.2.; B3: 1.4.2.3.; 4.2.2.2.
Plaats de op een wand bevestigde contactdozen op een voldoende hoogte ten opzichte van het vloerniveau, met de as van uitsparing op een hoogte van minstens 25 cm in vochtige lokalen en 15 cm in droge lokalen.	B1: 5.3.5.2.; B3: 5.3.5.2.
Het materiaal moet gekozen en geplaatst worden overeenkomstig de uitwendige invloeden.	B1: 5.1.4.; 5.1.4.
