Rapport de contrôle d'installations électriques à basse et à très basse tension

RÉF. 54/2024/82755/01:1

DATE DU CONTRÔLE 13/11/2024 (13:35 - 14:05) AGENT VISITEUR Patrick Braham
 ADRESSE DU CONTRÔLE Rue Ernest Renan 33 - 4460 Grâce-Hollogne TYPE DE CONTRÔLE Visite de contrôle vente ancienne installation (8.4.2.)

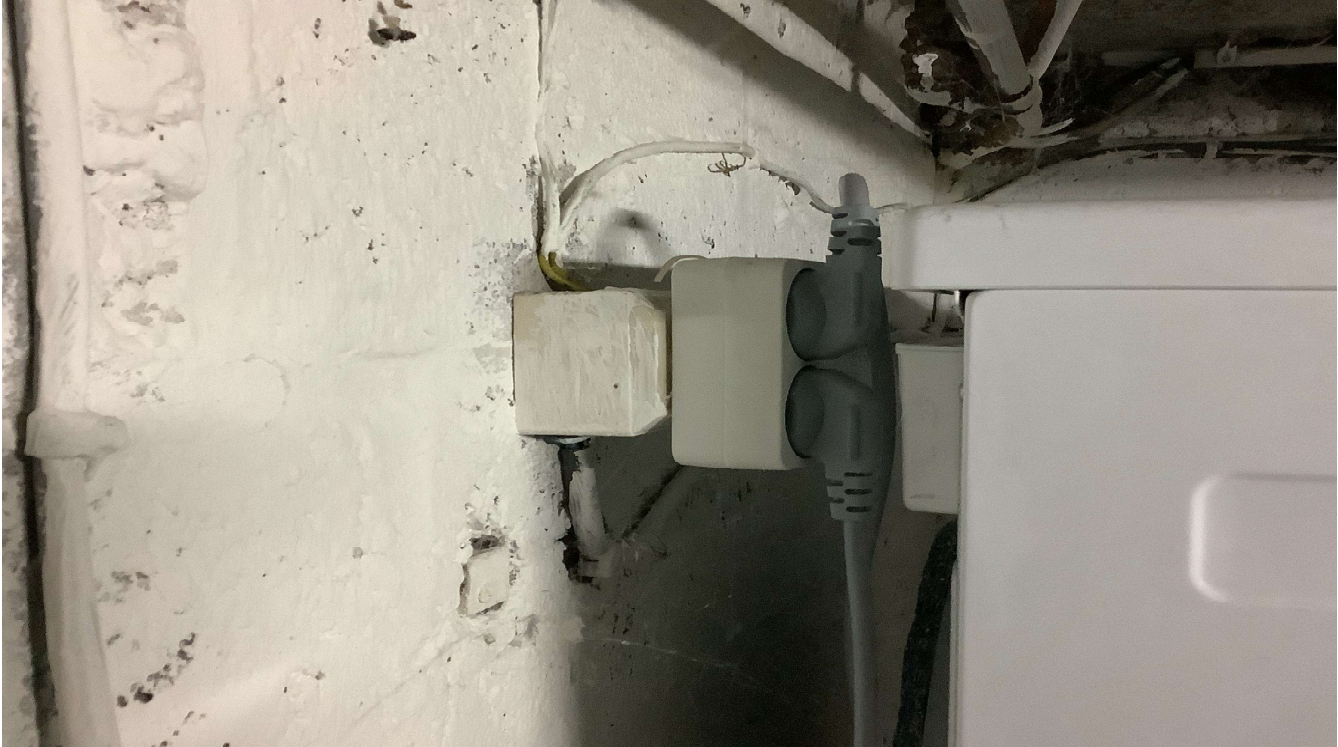
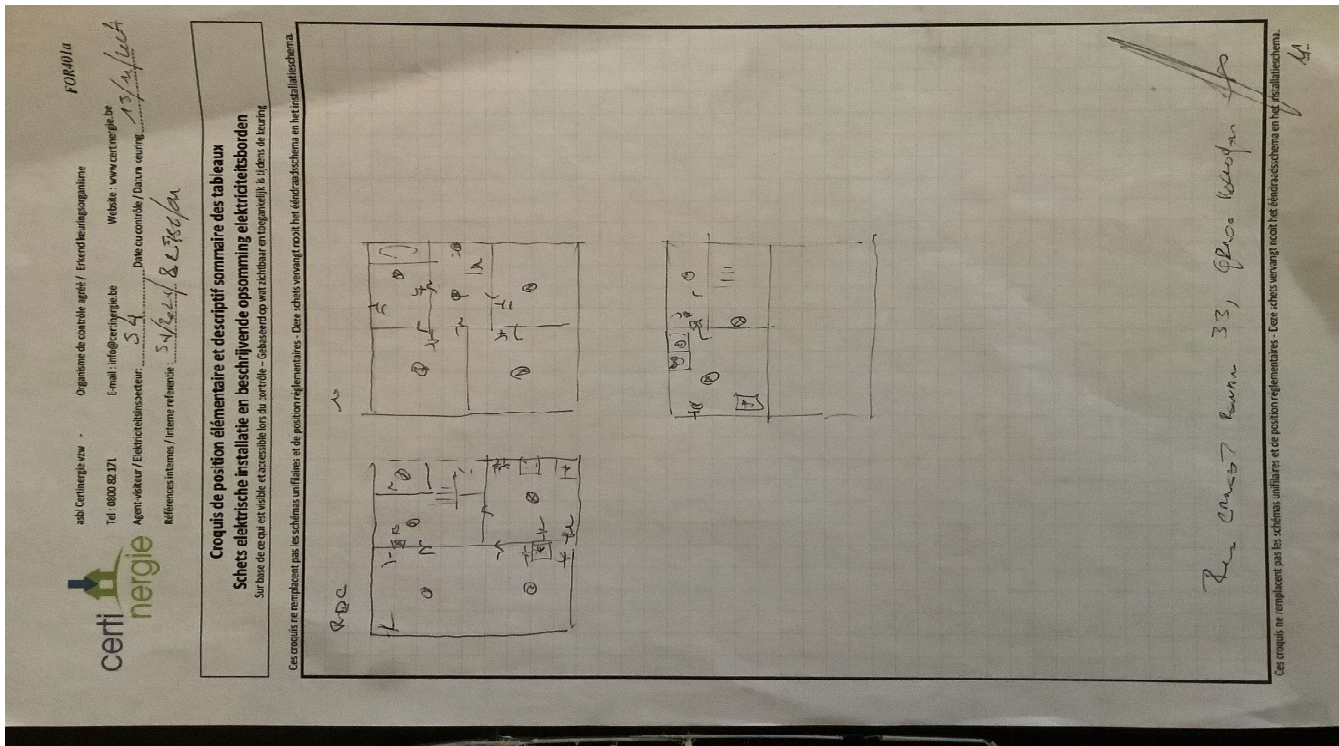
Croquis de position élémentaire et descriptif sommaire des tableaux

sur base de ce qui est visible et accessible lors du contrôle
Note : ces croquis ne remplacent pas les schémas unifilaires et de position réglementaires
